DTC: P20E8-92

Bulletin: RD21-038

Date: July 27, 2021

**Description:** Reductant Pressure Too Low - Performance or incorrect operation

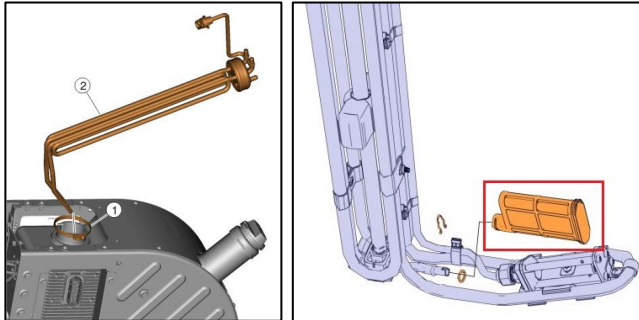
**DEF Tank Filter**

1. Switching the DEF supply line with the DEF return to tank or DEF dosing line (on new products or products where a component change or inspection was done recently).
2. Blockage of the DEF supply to the pump (DEF tank vent, DEF tank filter, DEF pump inlet screen) mostly caused by debris or urea crystals. Replacing the DEF in the tank with known good quality DEF, replacing filters and screens should help fix this issue. If the DEF tank vent has its own filter (mainly for dirty environment), make sure to check the filter and lines for any blockage.

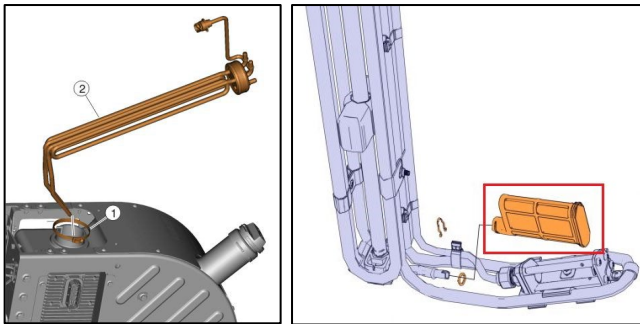
Filtro de tanque DEF

2. Bloqueo del suministro de DEF a la bomba (ventilación del tanque de DEF, filtro del tanque de DEF, rejilla de entrada de la bomba de DEF) causado principalmente por escombros o cristales de urea. Reemplazar el DEF en el tanque con DEF de buena calidad conocida, reemplazar filtros y pantallas debería ayudar a solucionar este problema. Si el respiradero del tanque de DEF tiene su propio filtro (principalmente para ambientes sucios), asegúrese de revisar el filtro y las líneas para detectar cualquier obstrucción.
