TECHNICAL SERVICE BULLETIN

Technical Service Bulletin: 10-1526
Expiration Date: December 31, 2022

TECHNICAL SERVICE BULLETIN 10-1526 REMEDY INSTRUCTIONS

Make(s): ROCKWOOD & FLAGSTAFF Model(s): MANY, SEE BELOW Model Year(s):	Repair Code: SB-400-15-00-004200 Allotted Time: .50 HRS Inspection Code: SB-400-05-00-004199 Allotted Time: .10 HRS
	Concern: The WiFi Ranger Teton WiFi Booster Hood/Cover may develop cracks.	Photo(s) Required: YES, SEE BELOW Prior Authorization Required: NO Part(s) Number: SEE BELOW Part(s) Return: NO, DESTROY

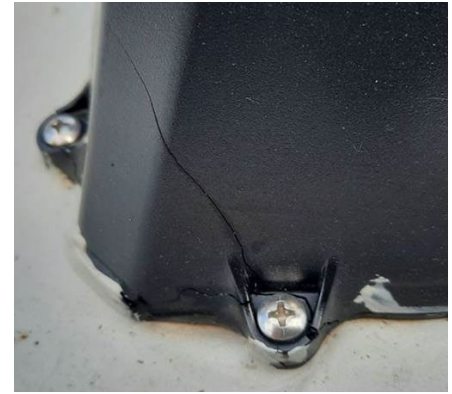
Check For Cracking

- Check the Teton WiFi Booster/Antenna for any visible cracks around where the hood attaches to the base. If the Teton has no cracks and is properly sealed, no action is needed.
- If cracking has occurred, the Teton hood will need to be removed and replaced. **Please submit a claim via Dealer Connect with pictures of the cracks using the Replacement Code Only. A replacement will then be shipped.**

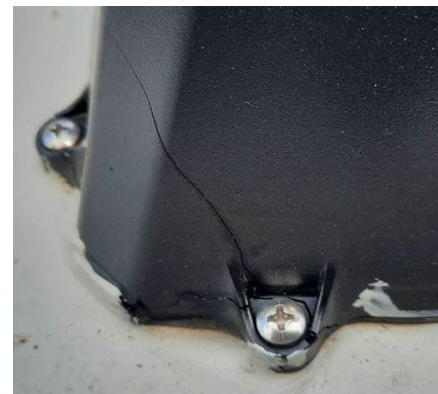
Vérifier les fissures

- Vérifiez que l'antenne/le booster WiFi Teton ne présente aucune fissure visible autour de l'endroit où le capot s'attache à la base. Si le Teton ne présente pas de fissures et est correctement scellé, aucune action n'est nécessaire.
- « Si des fissures se sont produites, la hotte Teton devra être retirée et remplacée. **Veillez commander un RP-TE01 et il sera expédié directement pour le remplacement.**
