# TECHNICAL SERVICE BULLETIN

Technical Service Bulletin: 80-1548

Forest River is alerting you to an issue involving certain 2021-2023 Rpod travel trailer recreational vehicles. Please see the information below which describes the issue and provides you with details on the steps you should take to have your vehicle repaired.

The front window shade may droop.

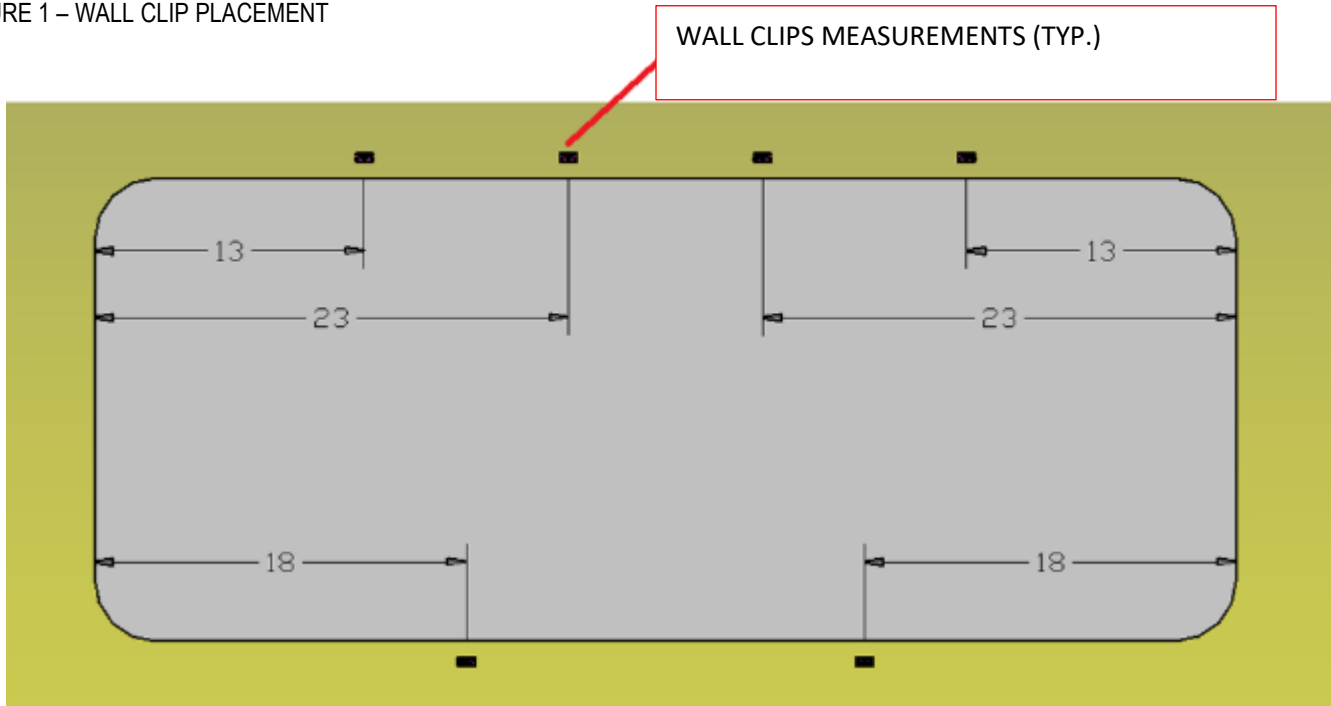
FIGURE 1 – WALL CLIP PLACEMENT

- THE WALL CLIPS NEED TO BE INSTALLED LEVEL AND WITHIN 1.5" OF THE INDICATED SPACING (SEE FIGURE 1).
- IN SOME CASES THE SCREWS ARE NOT ENGAGED WITH THE WALL CLIPS SO IT IS IMPORTANT TO INSURE THE SCREWS ARE INDEED DRIVEN INTO THE CLIPS.
- SLIGHTLY TUGGING ON THE FRAME RAIL AT THE CLIP LOCATIONS WILL REVEAL IF THEY ARE PROPERLY DRIVEN.
- USE CARE NOT TO APPLY EXCESSIVE FORCE AS THE SCREWS MAY BE PULLED OUT OF THE CLIPS. SEE FIGURES 1, 2, AND 3 BELOW FOR REFERENCE.

STEP 1: IF WALL CLIPS ARE MISSING, SPACED INCORRECTLY, NOT LEVEL, OR THE SECUREMENT SCREWS ARE NOT DRIVEN INTO THE CLIPS THE ISSUES WILL NEED TO BE REMEDIED. WALL CLIPS CAN BE RELOCATED AND/OR ADDED WITHOUT REMOVING THE SHADE FROM THE WALL.

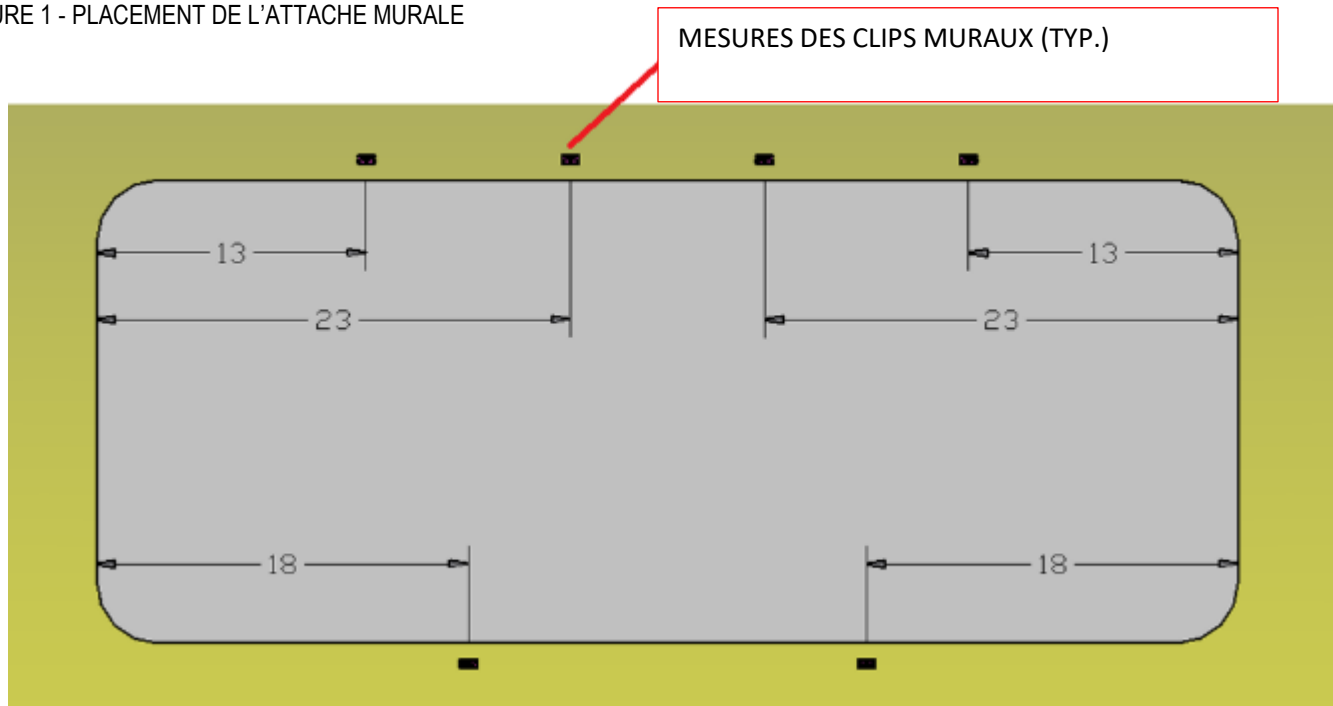
FIGURE 1 - PLACEMENT DE L'ATTACHE MURALE

- LES CLIPS MURAUX DOIVENT ÊTRE INSTALLÉS DE NIVEAU ET À MOINS DE 1,5 PO DE L'ESPACEMENT INDIQUÉ (VOIR FIGURE 1).
- DANS CERTAINS CAS, LES VIS NE SONT PAS ENGAGÉES DANS LES CLIPS MURAUX, IL EST DONC IMPORTANT DE S'ASSURER QUE LES VIS SONT BIEN ENFONCÉES DANS LES CLIPS.
- EN TIRANT LÉGÈREMENT SUR LE RAIL DU CADRE À L'EMPLACEMENT DES CLIPS, VOUS VERREZ S'ILS SONT BIEN FIXÉS.
- VEILLEZ À NE PAS EXERCER UNE FORCE EXCESSIVE, CAR LES VIS POURRAIENT ÊTRE ARRACHÉES DES CLIPS. VOIR LES FIGURES 1, 2 ET 3 CI-DESSOUS À TITRE DE RÉFÉRENCE.

ÉTAPE 1 : SI LES CLIPS MURAUX MANQUENT, SONT MAL ESPACÉS, NE SONT PAS DE NIVEAU OU SI LES VIS DE FIXATION NE SONT PAS ENFONCÉES DANS LE MUR

LES PROBLÈMES DEVRONT ÊTRE CORRIGÉS. LES CLIPS MURAUX PEUVENT ÊTRE DÉPLACÉS ET/OU AJOUTÉS SANS AVOIR À RETIRER LES CLIPS L'ABAT-JOUR DU MUR.
