TECHNICAL SERVICE BULLETIN

Technical Service Bulletin: 80-1547

The front window may leak.

TECHNICAL SERVICE BULLETIN 80-1547 REMEDY INSTRUCTIONS

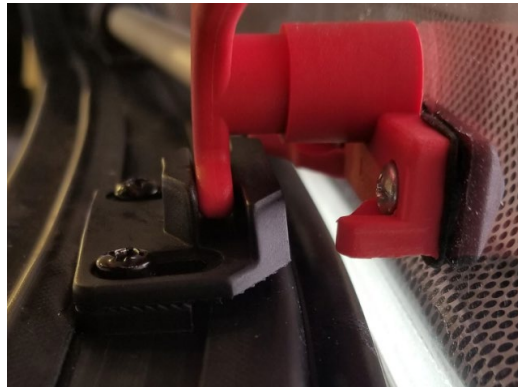
**FIGURE 2
SECURE VENTILATION POSITION**

STEP 1: INSURE THE WINDOW IS IN THE FULLY CLOSED POSITION. PLEASE NOTE THE WINDOWS HAVE 2 LATCHING POSITIONS:

- 1) FULLY CLOSED, AND 2) SECURE VENTILATION. SEE FIGURES 1 AND 2 BELOW FOR REFERENCE.

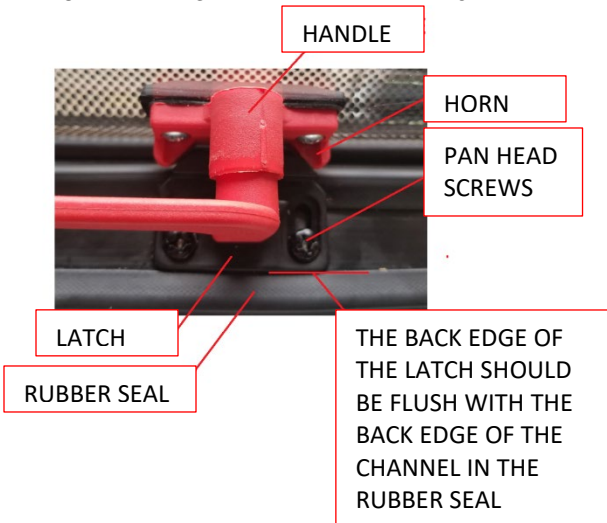
**FIGURE 3
PROPERLY ALIGNED HANDLE AND LATCH**

STEP 2: INSURE THE ALIGNMENT OF THE LATCHES TO THE HANDLES IS CORRECT. THE LATCHES SHOULD BE CENTERED ON THE HANDLES. THERE ARE "HORNS" ON THE HANDLES WHICH WILL COLLIDE WITH THE LATCHES AND PREVENT THE WINDOW FROM FULLY CLOSING IF A SIDE-TO-SIDE ALIGNMENT ISSUE EXISTS. INSURE THE BACK EDGE OF THE LATCH IS FLUSH WITH THE BACK EDGE OF THE CHANNEL IN THE RUBBER SEAL. CONFIRM ALL LATCHES ARE RIGIDLY FIXED TO THE WALL USING PANHEAD SCREWS. SEE FIGURE 3 BELOW FOR REFERENCE.

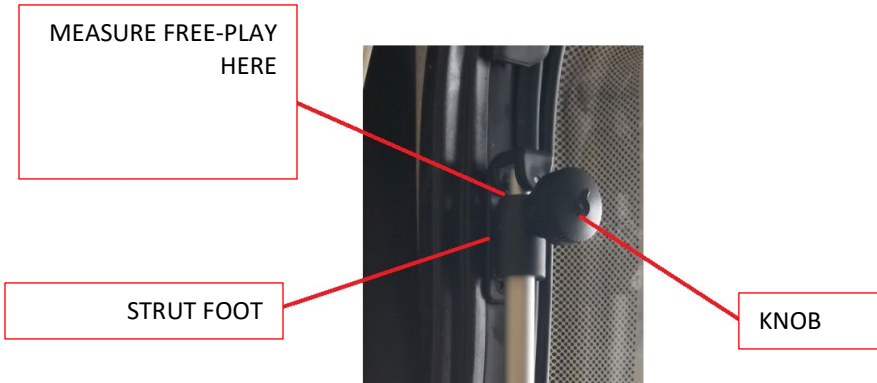
FIGURE 4
PROPERLY INSTALLED STRUT FOOT

STEP 3: WITH THE WINDOW IN THE CLOSED POSITION INSURE THE FREE PLAY OF THE SUPPORT STRUTS ARE 1/16"-1/4". TOO LITTLE FREEPLAY WILL RESULT IN BINDING AND TOO MUCH FREEPLAY APPLIES EXCESSIVE PRESSURE TO THE STRUTS WHEN SUPPORTING THE OPENED WINDOW. THE STRUT FREEPLAY CAN BE ADJUSTED BY RELOCATING THE PLACEMENT OF THE STRUT FOOT. SEE FIGURE 4 BELOW FOR REFERENCE.

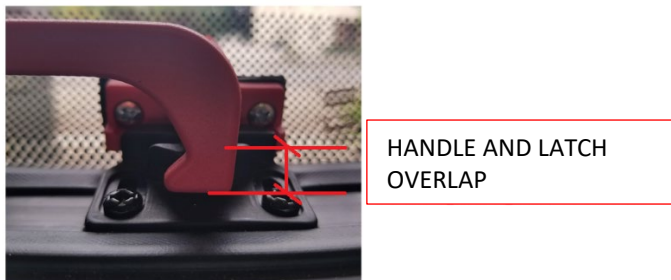
FIGURE 5
CORRECT HANDLE AND LATCH OVERLAP

STEP 4: WITH ALL LATCHES IN THE FULLY CLOSED POSITION INSURE THE TAB ON THE HANDLES OVERLAP AT LEAST 1/4" OF THE TAB ON THE LATCH. OVERLAP OF LESS THAN 1/4" REQUIRES INSTALLING AN ADDITIONAL SHIM (LINER) BELOW THE ORIGINAL SHIM. SEE FIGURES 5 AND 6 BELOW FOR REFERENCE.

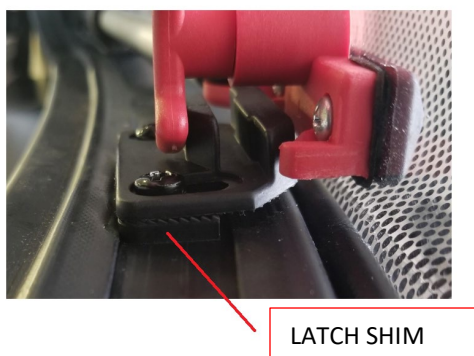
FIGURE 6
LATCH SHIM (LINER)

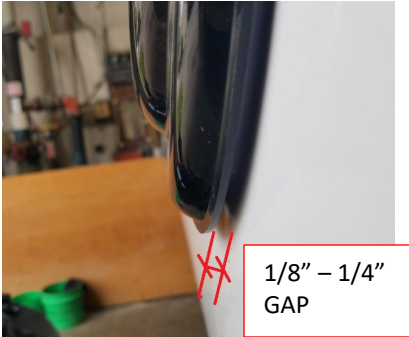
FIGURE 7
GAP BETWEEN PANE AND EXTERIOR OF WALL SHOULD BE 1/8"-1/4"

STEP 5: WITH ALL LATCHES IN THE FULLY CLOSED POSITION, INSPECT THE WINDOW FROM THE OUTSIDE OF THE UNIT TO INSURE THE GAP BETWEEN THE WINDOW PANE AND THE WALL SKIN IS CONSISTENTLY 1/8"-1/4". INCONSISTENT GAPS ARE A SYMPTOM OF MALADJUSTED OR LOOSE LATCHES. PLEASE NOTE IT IS TYPICAL FOR THE GAP AT THE UPPER CORNERS OF THE WINDOW PANE TO BE A BIT TIGHTER (1/16"-3/16") THAN OTHER REGIONS. THIS IS DUE TO THE PLACEMENT OF THE HINGE BAR AND IS NORMAL. SEE FIGURE 7 BELOW FOR REFERENCE.

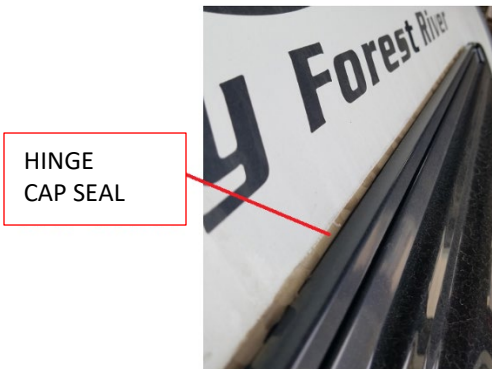
FIGURE 8
HINGE CAP SEAL

STEP 6: INSURE THE SILICONE CAP SEAL ATOP THE HINGE BAR IS PRESENT AND FREE OF VOIDS. SEE FIGURE 8 BELOW FOR REFERENCE.

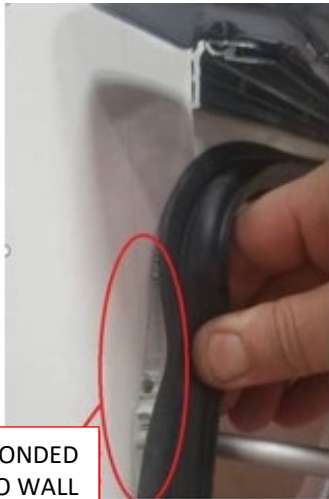
FIGURE 9
PROPER BUTYL ADHESION TO WALL

BUTYL BONDED
TO WALL

STEP 7: INSPECT THE EXTERIOR OF THE RUBBER SEAL FOR ANY VOIDS IN THE BUTYL BOND BY PULLING BACK ON THE EXTERIOR LIP OF THE SEAL. USE CARE TO NOT PULL ON THE BULB SEAL WITH EXCESSIVE FORCE AS MAY TEAR AWAY FROM THE BASE. SEE FIGURES 9 AND 10 BELOW FOR REFERENCE.

- STEP 8: DETERMINE IF THE BUTYL IS BONDED PER FIGURE 9 OR NOT BONDED FIGURE 10
- IF BUTYL IS PROPERLY BONDED (FIGURE 9) CLAIM THE INSPECTION CODE ONLY;
 - IF BUTYL IS NOT BONDED (FIGURE 10), MOVE ON TO REMEDY;

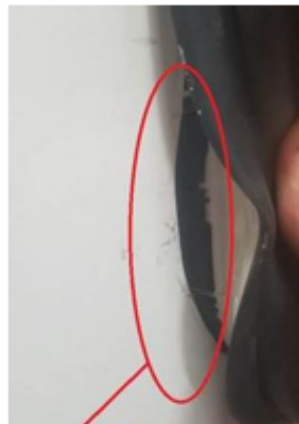
FIGURE 10
POOR BUTYL ADHESION TO WALL

BUTYL NOT
BONDED TO WALL

STEP 1: CLEAN THE WALL SURFACE UNDER THE RUBBER SEAL USING A DRY CLOTH. THE USE OF CLEANING AGENTS (SUCH AS ISOPROPYL ALCOHOL) IS NOT RECOMMENDED AS THEY CAN INHIBIT THE ADHESION OF THE BUTYL TO THE WALL SURFACE;

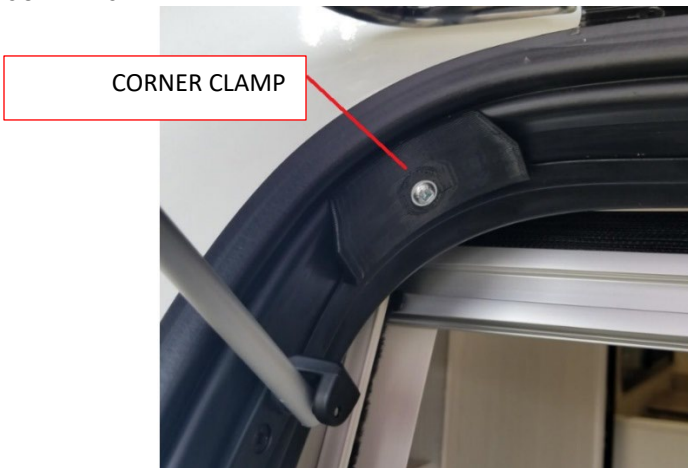
FIGURE 12
CORNER CLAMP

STEP 4: CHECK TO INSURE THE BUTYL IS NOW PROPERLY BONDED TO THE WALL SURFACE. ISOLATED AREAS OF POOR ADHESION CAN BE REPEATEDLY PRESSED TO CHECK IF A GOOD BOND CAN BE ACHIEVED. IN THE EVENT THE BUTYL HAS BEEN CONTAMINATED IT MAY REQUIRE THE SEAL TO BE REPLACED. IF THE SEAL PULLS AWAY IN THE CORNERS A CORNER CLAMP MAY NEED TO BE INSTALLED TO RETAIN IT (REFER TO CORNER CLAMP INSTALLATION INSTRUCTIONS). SEE FIGURE 12 BELOW FOR REFERENCE.

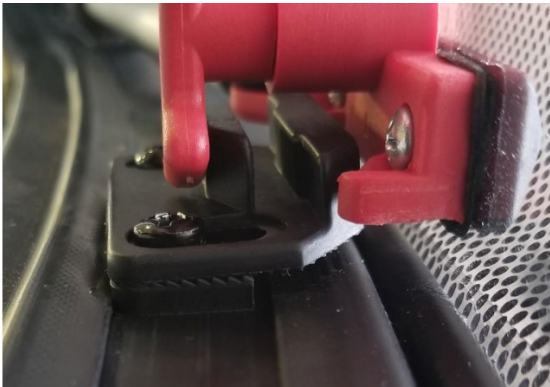
FIGURE 1

POSITION ENTIÈREMENT FERMÉE

ÉTAPE 1 : ASSUREZ-VOUS QUE LA FENÊTRE EST EN POSITION COMPLÈTEMENT FERMÉE. VEUILLEZ NOTER QUE LES FENÊTRES ONT 2 POSITIONS DE VERROUILLAGE :

- 1) COMPLÈTEMENT FERMÉ, ET 2) UNE VENTILATION SÛRE. VOIR LES FIGURES 1 ET 2 CI-DESSOUS À TITRE DE RÉFÉRENCE.

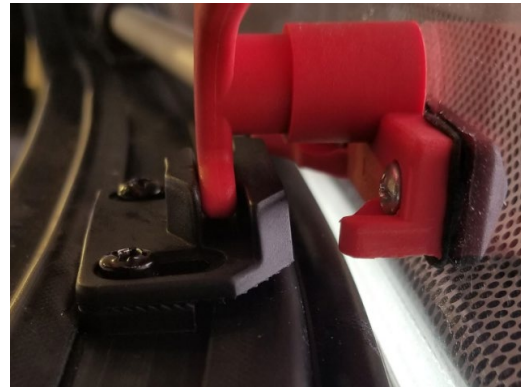
FIGURE 2

POSITION DE VENTILATION SÉCURISÉE

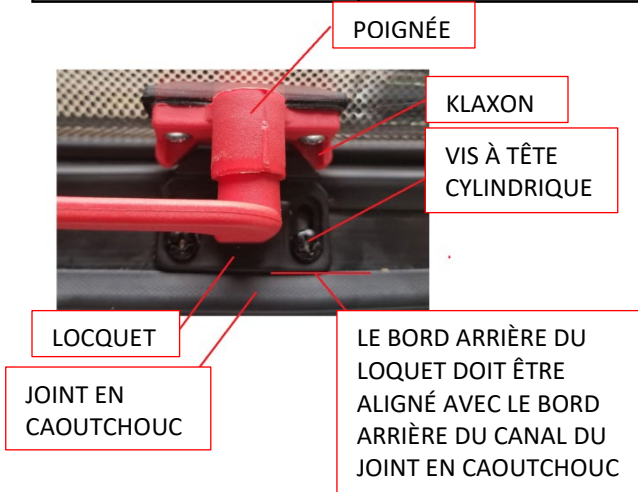
POIGNÉE ET LOQUET CORRECTEMENT ALIGNÉS

ÉTAPE 2 : ASSUREZ-VOUS QUE L'ALIGNEMENT DES LOQUETS SUR LES POIGNÉES EST CORRECT. LES LOQUETS DOIVENT ÊTRE CENTRÉS SUR LES POIGNÉES. LES POIGNÉES COMPORTENT DES « CORNES » QUI ENTRENT EN COLLISION AVEC LES LOQUETS ET EMPÊCHENT LA FERMETURE COMPLÈTE DE LA FENÊTRE EN CAS DE PROBLÈME D'ALIGNEMENT LATÉRAL. ASSUREZ-VOUS QUE LE BORD ARRIÈRE DU LOQUET EST ALIGNÉ AVEC LE BORD ARRIÈRE DU CANAL DU JOINT EN CAOUTCHOUC. CONFIRMEZ QUE TOUS LES LOQUETS SONT FIXÉS DE MANIÈRE RIGIDE AU MUR À L'AIDE DE VIS À TÊTE CYLINDRIQUE. VOIR LA FIGURE 3 CI-DESSOUS À TITRE DE RÉFÉRENCE.

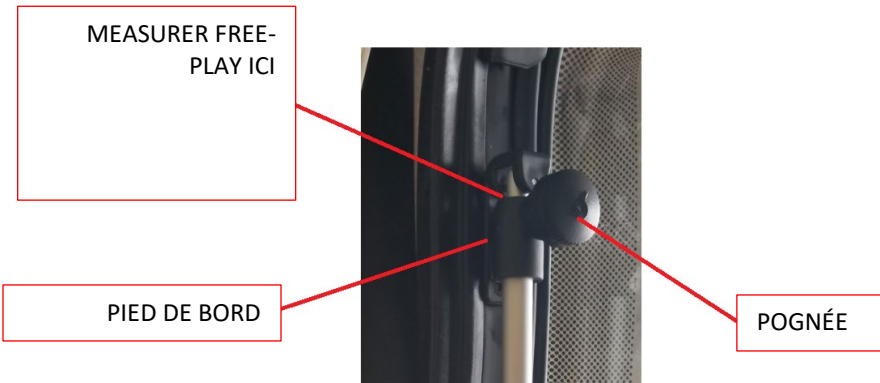
FIGURE 4
PIED D'APPUI CORRECTEMENT INSTALLÉ

ÉTAPE 3 : AVEC LA FENÊTRE EN POSITION FERMÉE, ASSUREZ-VOUS QUE LE JEU DES JAMBES DE FORCE EST DE 1/16" - 1/4 ». UN JEU TROP FAIBLE ENTRAÎNE UN BLOCAGE ET UN JEU TROP IMPORTANT EXERCE UNE PRESSIION EXCESSIVE SUR LES JAMBES DE FORCE LORSQU'ELLES SOUTIENNENT LA FENÊTRE OUVERTE. LE JEU DE LA JAMBE DE FORCE PEUT ÊTRE AJUSTÉ EN DÉPLAÇANT L'EMPLACEMENT DU PIED DE LA JAMBE DE FORCE. VOIR LA FIGURE 4 CI-DESSOUS À TITRE DE RÉFÉRENCE.

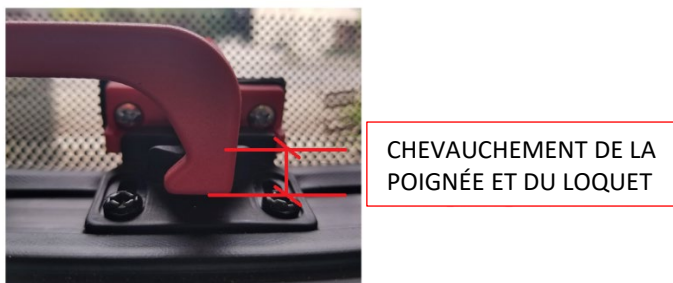
FIGURE 5
CHEVAUCHEMENT CORRECT DE LA POIGNÉE ET DU LOQUET

ÉTAPE 4 : AVEC TOUS LES VERROUS EN POSITION COMPLÈTEMENT FERMÉE, ASSUREZ-VOUS QUE LA LANGUETTE DES POIGNÉES CHEVAUCHE AU MOINS ¼ » DE LA LANGUETTE DU VERROU. UN CHEVAUCHEMENT DE MOINS DE ¼ » NÉCESSITE L'INSTALLATION D'UNE CALE SUPPLÉMENTAIRE (LINER) SOUS LA CALE D'ORIGINE. VOIR LES FIGURES 5 ET 6 CI-DESSOUS À TITRE DE RÉFÉRENCE.

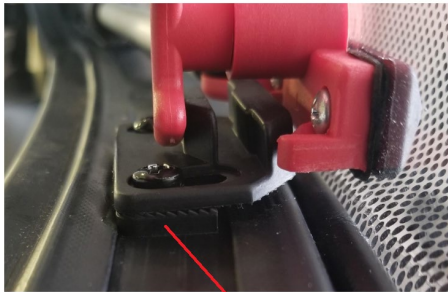
FIGURE 6
CALE DE VERROUILLAGE (DOUBLURE)

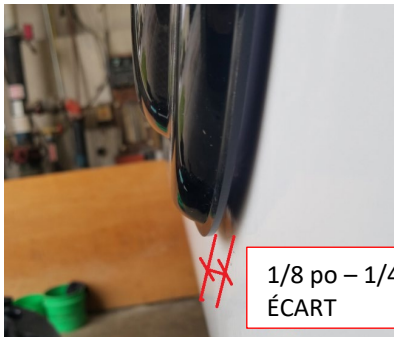
FIGURE 7
L'ESPACE ENTRE LA VITRE ET L'EXTÉRIEUR DU MUR DOIT ÊTRE DE 1/8 po – 1/4 po

ÉTAPE 5 : AVEC TOUS LES VERROUS EN POSITION COMPLÈTEMENT FERMÉE, INSPECTEZ LA FENÊTRE DE L'EXTÉRIEUR DE L'UNITÉ POUR VOUS ASSURER QUE L'ESPACE ENTRE LA VITRE ET LE MUR EST CONSTAMMENT DE 1/8 » -1/4 ». LES ÉCARTS INCONSISTANTS SONT LE SYMPTÔME DE VERROUS MAL AJUSTÉS OU LÂCHES. VEUILLEZ NOTER QU'IL EST NORMAL QUE L'ESPACE AUX COINS SUPÉRIEURS DE LA VITRE SOIT UN PEU PLUS SERRÉ (1/16"-3/16 ») QUE DANS LES AUTRES RÉGIONS. CE CI EST DÛ À L'EMPLACEMENT DE LA BARRE DE CHARNIÈRE ET EST NORMAL. VOIR LA FIGURE 7 CI-DESSOUS À TITRE DE RÉFÉRENCE.

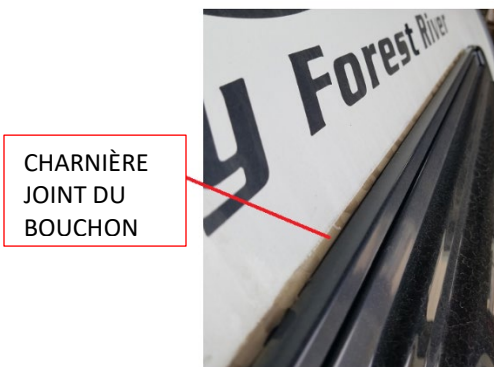
FIGURE 8
JOINT D'ÉTANCHÉITÉ DU CAPUCHON DE LA CHARNIÈRE

ÉTAPE 6 : ASSUREZ-VOUS QUE LE JOINT EN SILICONE SUR LA BARRE DE CHARNIÈRE EST PRÉSENT ET NE PRÉSENTE AUCUN VIDE. VOIR LA FIGURE 8 CI-DESSOUS À TITRE DE RÉFÉRENCE.

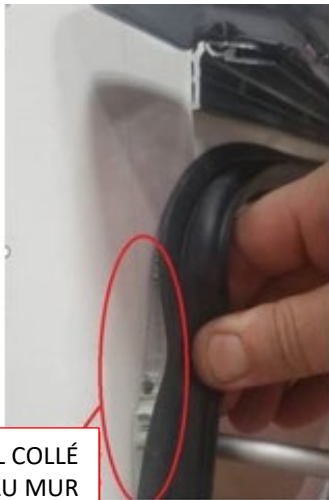
FIGURE 9
BONNE ADHÉRENCE DU BUTYLE AU MUR

BUTYL COLLÉ
AU MUR

ÉTAPE 7 : INSPECTEZ L'EXTÉRIEUR DU JOINT EN CAOUTCHOUC POUR DÉTECTER TOUT VIDE DANS LA LIAISON BUTYLE EN TIRANT SUR LA LÈVRE EXTÉRIEURE DU JOINT. VEILLES À NE PAS TIRER SUR LE JOINT DE L'AMPOULE AVEC UNE FORCE EXCESSIVE, CAR IL POURRAIT SE DÉTACHER DE LA BASE. VOIR LES FIGURES 9 ET 10 CI-DESSOUS À TITRE DE RÉFÉRENCE.

- SI LE BUTYLE EST CORRECTEMENT COLLÉ (FIGURE 9) DEMANDER LE CODE D'INSPECTION SEULEMENT;
- SI LE BUTYLE N'EST PAS COLLÉ (FIGURE 10), PASSEZ À LA SOLUTION;

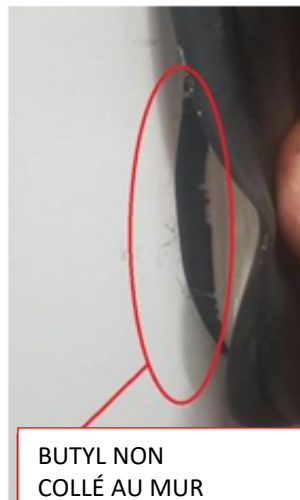
FIGURE 10
MAUVAISE ADHÉRENCE DU BUTYLE AU MUR

BUTYL NON
COLLÉ AU MUR

ÉTAPE 1 : NETTOYEZ LA SURFACE DU MUR SOUS LE JOINT EN CAOUTCHOUC À L'AIDE D'UN CHIFFON SEC. L'UTILISATION DE PRODUITS DE NETTOYAGE (TELS QUE L'ALCOOL ISOPROPYLIQUE) N'EST PAS RECOMMANDÉE, CAR ILS PEUVENT INHIBER L'ADHÉSION DU BUTYLE À LA SURFACE DU MUR;

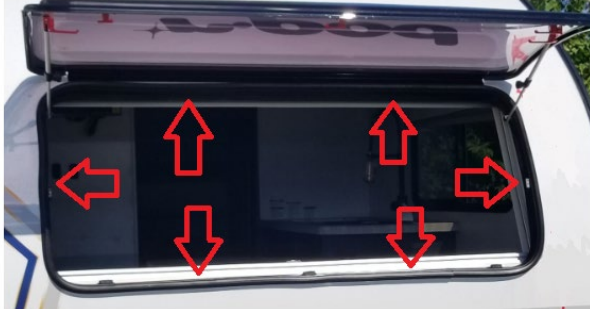
FIGURE 11
ASSEoir LE JOINT EN APPLIQUANT UNE PRESSION VERS L'ENCADREMENT DE L'OUVERTURE

ÉTAPE 2 : PLACEZ LE JOINT EN CAOUTCHOUC SUR LE MUR EN PRESSANT LE PÉRIMÈTRE INTÉRIEUR DU JOINT VERS L'OUVERTURE. ON UTILISE GÉNÉRALEMENT UN PETIT ROULEAU (2"-3») POUR CELA, MAIS ON PEUT AUSSI UTILISER UN MARTEAU EN CAOUTCHOUC, À CONDITION DE PRESSER L'ENSEMBLE DU JOINT. FAITES ATTENTION AUX COINS POUR VOUS ASSURER QUE LE JOINT EST FERMEMENT APPUYÉ CONTRE LE CADRE DU MUR. VOIR LA FIGURE 11 CI-DESSOUS À TITRE DE RÉFÉRENCE.
