TECHNICAL SERVICE BULLETIN

Technical Service Bulletin: 80-1547

Forest River is alerting you to an issue involving certain 2021-2023 Rpod travel trailer recreational vehicles. Please see the information below which describes the issue and provides you with details on the steps you should take to have your vehicle repaired.

The front window may leak.

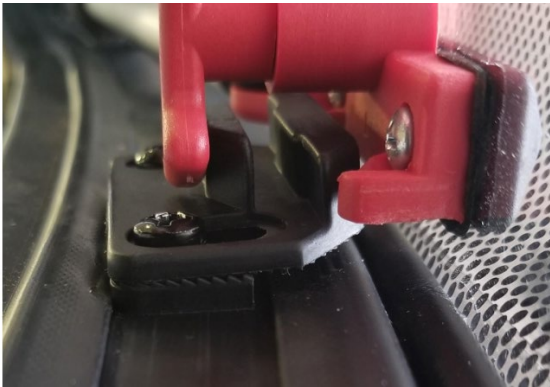
**FIGURE 1
FULLY CLOSED POSITION**

STEP 1: INSURE THE WINDOW IS IN THE FULLY CLOSED POSITION. PLEASE NOTE THE WINDOWS HAVE 2 LATCHING POSITIONS:

- 1) FULLY CLOSED, AND 2) SECURE VENTILATION. SEE FIGURES 1 AND 2 BELOW FOR REFERENCE.

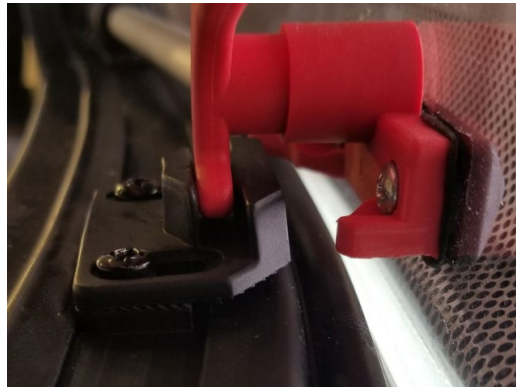
**FIGURE 2
SECURE VENTILATION POSITION**

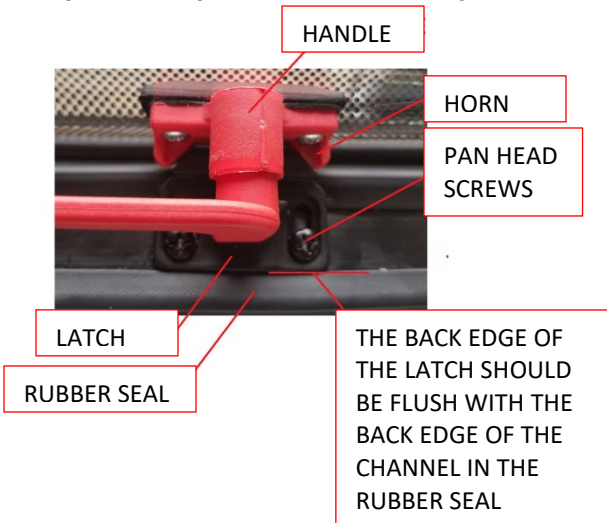
**FIGURE 3
PROPERLY ALIGNED HANDLE AND LATCH**

STEP 2: INSURE THE ALIGNMENT OF THE LATCHES TO THE HANDLES IS CORRECT. THE LATCHES SHOULD BE CENTERED ON THE HANDLES. THERE ARE "HORNS" ON THE HANDLES WHICH WILL COLLIDE WITH THE LATCHES AND PREVENT THE WINDOW FROM FULLY CLOSING IF A SIDE-TO-SIDE ALIGNMENT ISSUE EXISTS. INSURE THE BACK EDGE OF THE LATCH IS FLUSH WITH THE BACK EDGE OF THE CHANNEL IN THE RUBBER SEAL. CONFIRM ALL LATCHES ARE RIGIDLY FIXED TO THE WALL USING PANHEAD SCREWS. SEE FIGURE 3 BELOW FOR REFERENCE.

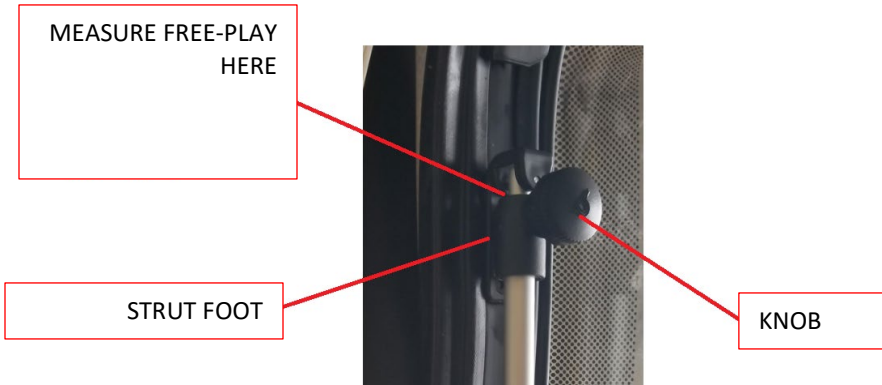
FIGURE 4
PROPERLY INSTALLED STRUT FOOT

STEP 3: WITH THE WINDOW IN THE CLOSED POSITION INSURE THE FREE PLAY OF THE SUPPORT STRUTS ARE 1/16"-1/4". TOO LITTLE FREEPLAY WILL RESULT IN BINDING AND TOO MUCH FREEPLAY APPLIES EXCESSIVE PRESSURE TO THE STRUTS WHEN SUPPORTING THE OPENED WINDOW. THE STRUT FREEPLAY CAN BE ADJUSTED BY RELOCATING THE PLACEMENT OF THE STRUT FOOT. SEE FIGURE 4 BELOW FOR REFERENCE.

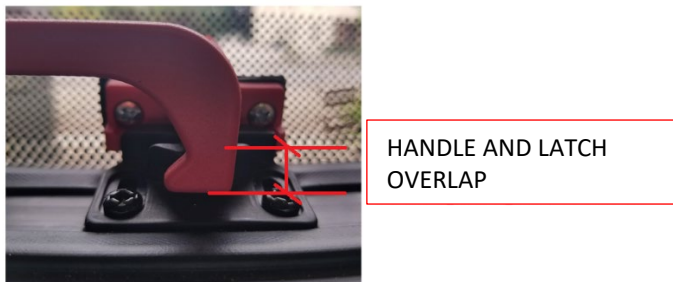
FIGURE 5
CORRECT HANDLE AND LATCH OVERLAP

STEP 4: WITH ALL LATCHES IN THE FULLY CLOSED POSITION INSURE THE TAB ON THE HANDLES OVERLAP AT LEAST 1/4" OF THE TAB ON THE LATCH. OVERLAP OF LESS THAN 1/4" REQUIRES INSTALLING AN ADDITIONAL SHIM (LINER) BELOW THE ORIGINAL SHIM. SEE FIGURES 5 AND 6 BELOW FOR REFERENCE.

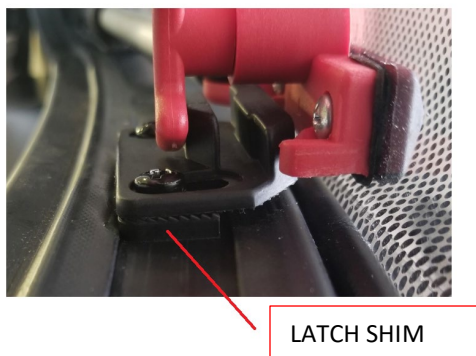
FIGURE 6
LATCH SHIM (LINER)

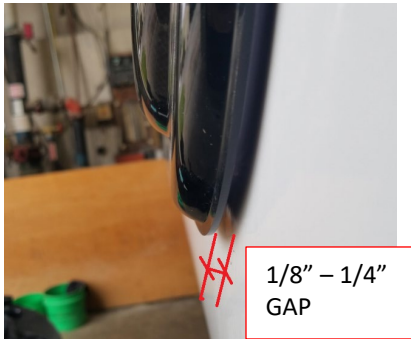
FIGURE 7
GAP BETWEEN PANE AND EXTERIOR OF WALL SHOULD BE 1/8"-1/4"

STEP 5: WITH ALL LATCHES IN THE FULLY CLOSED POSITION, INSPECT THE WINDOW FROM THE OUTSIDE OF THE UNIT TO INSURE THE GAP BETWEEN THE WINDOW PANE AND THE WALL SKIN IS CONSISTENTLY 1/8"-1/4". INCONSISTENT GAPS ARE A SYMPTOM OF MALADJUSTED OR LOOSE LATCHES. PLEASE NOTE IT IS TYPICAL FOR THE GAP AT THE UPPER CORNERS OF THE WINDOW PANE TO BE A BIT TIGHTER (1/16"-3/16") THAN OTHER REGIONS. THIS IS DUE TO THE PLACEMENT OF THE HINGE BAR AND IS NORMAL. SEE FIGURE 7 BELOW FOR REFERENCE.

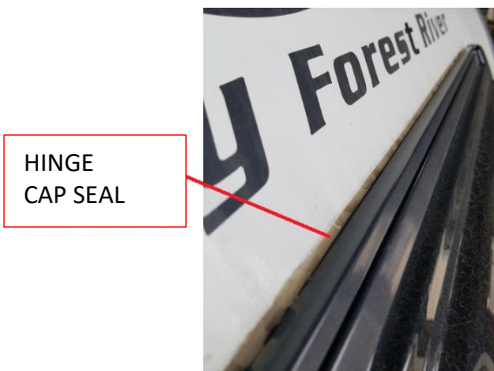
FIGURE 8
HINGE CAP SEAL

STEP 6: INSURE THE SILICONE CAP SEAL ATOP THE HINGE BAR IS PRESENT AND FREE OF VOIDS. SEE FIGURE 8 BELOW FOR REFERENCE.

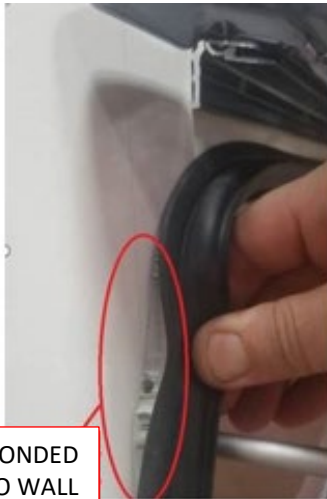
FIGURE 9
PROPER BUTYL ADHESION TO WALL

BUTYL BONDED
TO WALL

STEP 7: INSPECT THE EXTERIOR OF THE RUBBER SEAL FOR ANY VOIDS IN THE BUTYL BOND BY PULLING BACK ON THE EXTERIOR LIP OF THE SEAL. USE CARE TO NOT PULL ON THE BULB SEAL WITH EXCESSIVE FORCE AS MAY TEAR AWAY FROM THE BASE. SEE FIGURES 9 AND 10 BELOW FOR REFERENCE.

- IF BUTYL IS PROPERLY BONDED (FIGURE 9) CLAIM THE INSPECTION CODE ONLY;
- IF BUTYL IS NOT BONDED (FIGURE 10), MOVE ON TO REMEDY;

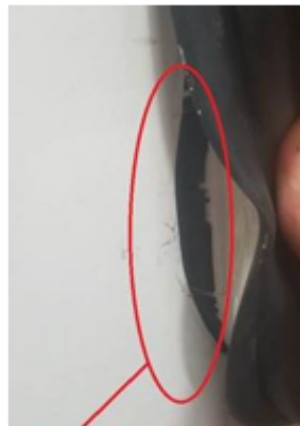
FIGURE 10
POOR BUTYL ADHESION TO WALL

BUTYL NOT
BONDED TO WALL

STEP 1: CLEAN THE WALL SURFACE UNDER THE RUBBER SEAL USING A DRY CLOTH. THE USE OF CLEANING AGENTS (SUCH AS ISOPROPYL ALCOHOL) IS NOT RECOMMENDED AS THEY CAN INHIBIT THE ADHESION OF THE BUTYL TO THE WALL SURFACE;

STEP 2: SEAT THE RUBBER SEAL TO THE WALL BY PRESSING THE INNER PERIMETER OF THE SEAL TOWARDS THE OPENING. GENERALLY A SMALL (2"-3") ROLLER IS USED FOR THIS BUT A RUBBER HAMMER CAN ALSO BE USED PROVIDED THE ENTIRITY OF THE SEAL IS PRESSED. PAY CAREFUL ATTENTION AT THE CORNERS TO INSURE THE SEAL IS SEATED FIRMLY AGAINST THE WALL FRAME. SEE FIGURE 11 BELOW FOR REFERENCE.

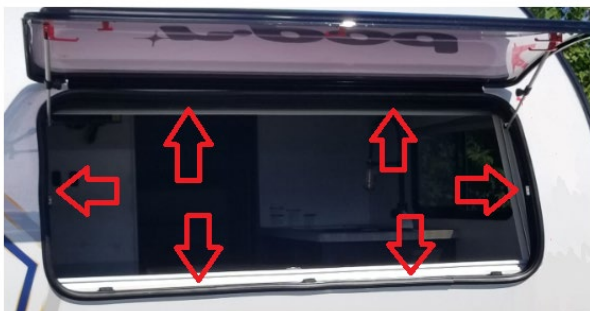
FIGURE 11
SEAT THE SEAL BY APPLYING PRESSURE TOWARDS THE FRAMING OF THE OPENING

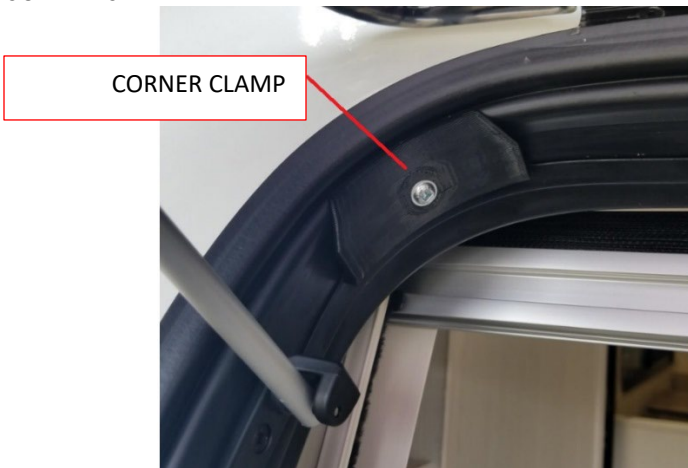
FIGURE 12
CORNER CLAMP

STEP 4: CHECK TO INSURE THE BUTYL IS NOW PROPERLY BONDED TO THE WALL SURFACE. ISOLATED AREAS OF POOR ADHESION CAN BE REPEATEDLY PRESSED TO CHECK IF A GOOD BOND CAN BE ACHIEVED. IN THE EVENT THE BUTYL HAS BEEN CONTAMINATED IT MAY REQUIRE THE SEAL TO BE REPLACED. IF THE SEAL PULLS AWAY IN THE CORNERS A CORNER CLAMP MAY NEED TO BE INSTALLED TO RETAIN IT (REFER TO CORNER CLAMP INSTALLATION INSTRUCTIONS). SEE FIGURE 12 BELOW FOR REFERENCE.

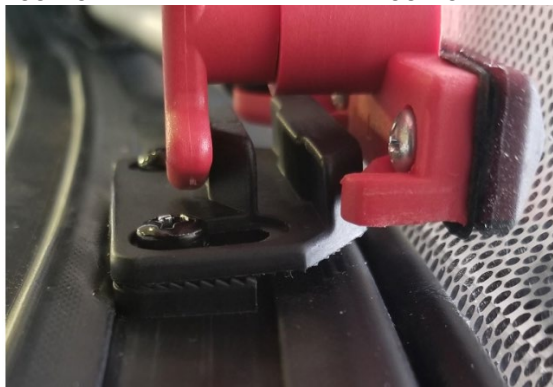
FIGURE 1

POSITION ENTIÈREMENT FERMÉE

ÉTAPE 1 : ASSUREZ-VOUS QUE LA FENÊTRE EST EN POSITION COMPLÈTEMENT FERMÉE. VEUILLEZ NOTER QUE LES FENÊTRES ONT 2 POSITIONS DE VERROUILLAGE :

- 1) COMPLÈTEMENT FERMÉ, ET 2) UNE VENTILATION SÛRE. VOIR LES FIGURES 1 ET 2 CI-DESSOUS À TITRE DE RÉFÉRENCE.

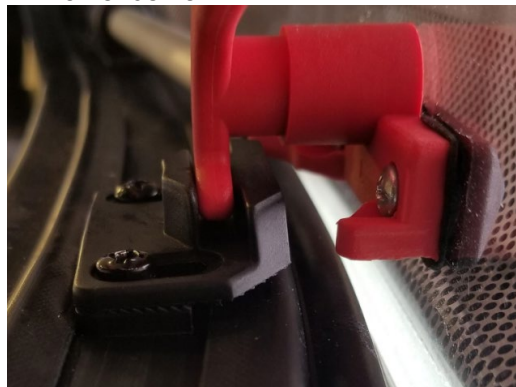
FIGURE 2

POSITION DE VENTILATION SÉCURISÉE

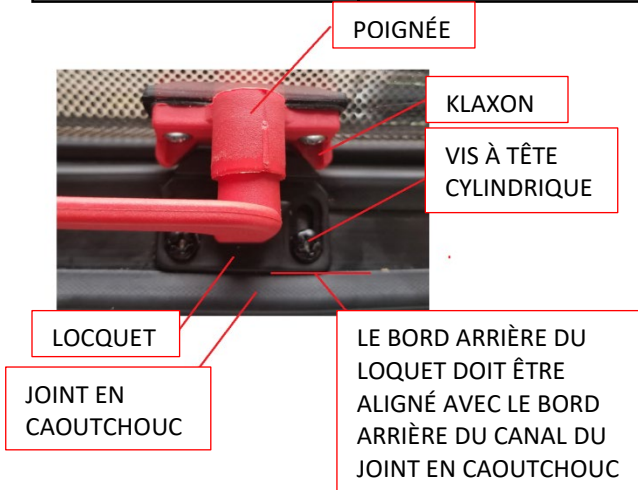
POIGNÉE ET LOQUET CORRECTEMENT ALIGNÉS

ÉTAPE 2 : ASSUREZ-VOUS QUE L'ALIGNEMENT DES LOQUETS SUR LES POIGNÉES EST CORRECT. LES LOQUETS DOIVENT ÊTRE CENTRÉS SUR LES POIGNÉES. LES POIGNÉES COMPORTENT DES « CORNES » QUI ENTRENT EN COLLISION AVEC LES LOQUETS ET EMPÊCHENT LA FERMETURE COMPLÈTE DE LA FENÊTRE EN CAS DE PROBLÈME D'ALIGNEMENT LATÉRAL. ASSUREZ-VOUS QUE LE BORD ARRIÈRE DU LOQUET EST ALIGNÉ AVEC LE BORD ARRIÈRE DU CANAL DU JOINT EN CAOUTCHOUC. CONFIRMEZ QUE TOUS LES LOQUETS SONT FIXÉS DE MANIÈRE RIGIDE AU MUR À L'AIDE DE VIS À TÊTE CYLINDRIQUE. VOIR LA FIGURE 3 CI-DESSOUS À TITRE DE RÉFÉRENCE.

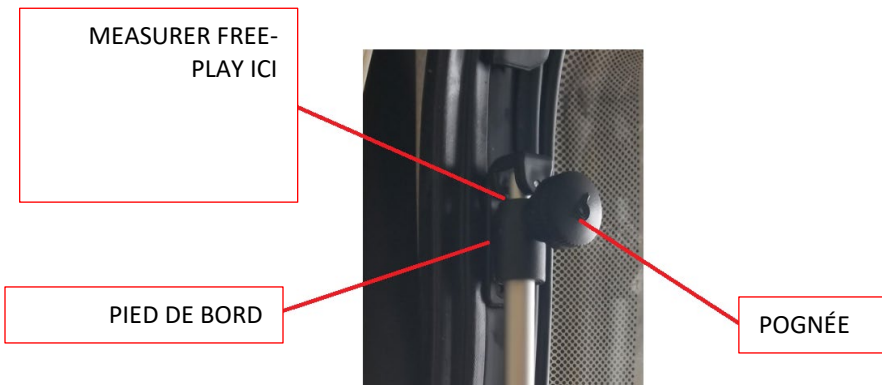
**FIGURE 4
PIED D'APPUI CORRECTEMENT INSTALLÉ**

ÉTAPE 3 : AVEC LA FENÊTRE EN POSITION FERMÉE, ASSUREZ-VOUS QUE LE JEU DES JAMBES DE FORCE EST DE 1/16"-1/4 ». UN JEU TROP FAIBLE ENTRAÎNE UN BLOCAGE ET UN JEU TROP IMPORTANT EXERCE UNE PRESSION EXCESSIVE SUR LES JAMBES DE FORCE LORSQU'ELLES SOUTIENNENT LA FENÊTRE OUVERTE. LE JEU DE LA JAMBE DE FORCE PEUT ÊTRE AJUSTÉ EN DÉPLAÇANT L'EMPLACEMENT DU PIED DE LA JAMBE DE FORCE. VOIR LA FIGURE 4 CI-DESSOUS À TITRE DE RÉFÉRENCE.

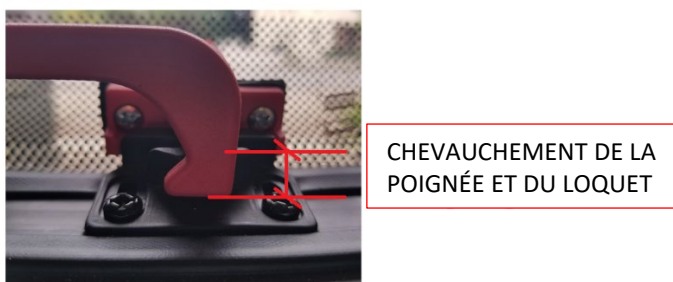
**FIGURE 5
CHEVAUCHEMENT CORRECT DE LA POIGNÉE ET DU LOQUET**

ÉTAPE 4 : AVEC TOUS LES VERROUS EN POSITION COMPLÈTEMENT FERMÉE, ASSUREZ-VOUS QUE LA LANGUETTE DES POIGNÉES CHEVAUCHE AU MOINS ¼ » DE LA LANGUETTE DU VERROU. UN CHEVAUCHEMENT DE MOINS DE ¼ » NÉCESSITE L'INSTALLATION D'UNE CALE SUPPLÉMENTAIRE (LINER) SOUS LA CALE D'ORIGINE. VOIR LES FIGURES 5 ET 6 CI-DESSOUS À TITRE DE RÉFÉRENCE.

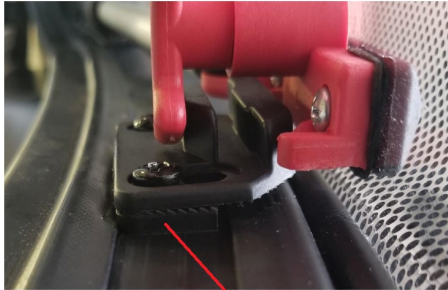
FIGURE 6

CALE DE VERROUILLAGE (DOUBLURE)

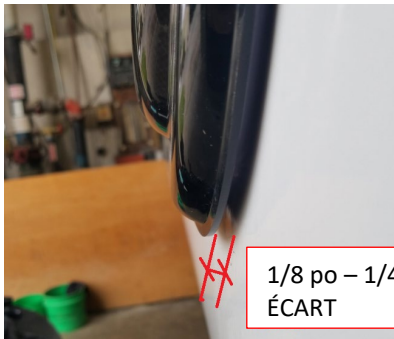
L'ESPACE ENTRE LA VITRE ET L'EXTÉRIEUR DU MUR DOIT ÊTRE DE 1/8 po – 1/4 po

ÉTAPE 5 : AVEC TOUS LES VERROUS EN POSITION COMPLÈTEMENT FERMÉE, INSPECTEZ LA FENÊTRE DE L'EXTÉRIEUR DE L'UNITÉ POUR VOUS ASSURER QUE L'ESPACE ENTRE LA VITRE ET LE MUR EST CONSTAMMENT DE 1/8 » -1/4 ». LES ÉCARTS INCONSISTANTS SONT LE SYMPTÔME DE VERROUS MAL AJUSTÉS OU LÂCHES. VEUILLEZ NOTER QU'IL EST NORMAL QUE L'ESPACE AUX COINS SUPÉRIEURS DE LA VITRE SOIT UN PEU PLUS SERRÉ (1/16"-3/16 ») QUE DANS LES AUTRES RÉGIONS. CECI EST DÙ À L'EMPLACEMENT DE LA BARRE DE CHARNIÈRE ET EST NORMAL. VOIR LA FIGURE 7 CI-DESSOUS À TITRE DE RÉFÉRENCE.

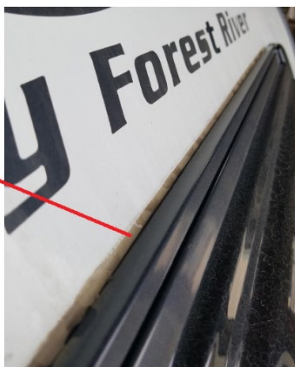
JOINT D'ÉTANCHÉITÉ DU CAPUCHON DE LA CHARNIÈRE

ÉTAPE 6 : ASSUREZ-VOUS QUE LE JOINT EN SILICONE SUR LA BARRE DE CHARNIÈRE EST PRÉSENT ET NE PRÉSENTE AUCUN VIDE. VOIR LA FIGURE 8 CI-DESSOUS À TITRE DE RÉFÉRENCE.

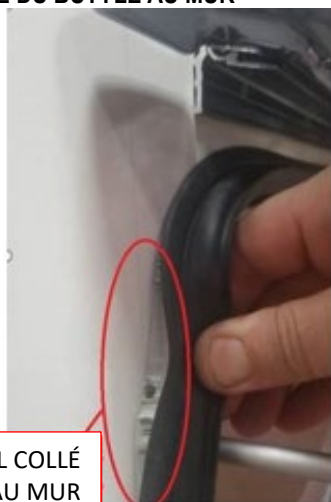
FIGURE 9
BONNE ADHÉRENCE DU BUTYLE AU MUR

BUTYL COLLÉ
AU MUR

ÉTAPE 7 : INSPECTEZ L'EXTÉRIEUR DU JOINT EN CAOUTCHOUC POUR DÉTECTER TOUT VIDE DANS LA LIAISON BUTYLE EN TIRANT SUR LA LÈVRE EXTÉRIEURE DU JOINT. VEILLES À NE PAS TIRER SUR LE JOINT DE L'AMPOULE AVEC UNE FORCE EXCESSIVE, CAR IL POURRAIT SE DÉTACHER DE LA BASE. VOIR LES FIGURES 9 ET 10 CI-DESSOUS À TITRE DE RÉFÉRENCE.

- SI LE BUTYLE EST CORRECTEMENT COLLÉ (FIGURE 9) DEMANDER LE CODE D'INSPECTION SEULEMENT;
- SI LE BUTYLE N'EST PAS COLLÉ (FIGURE 10), PASSEZ À LA SOLUTION;

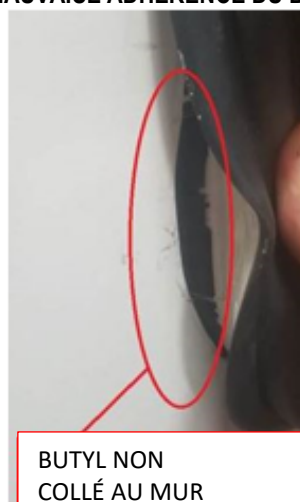
FIGURE 10
MAUVAISE ADHÉRENCE DU BUTYLE AU MUR

BUTYL NON
COLLÉ AU MUR

ÉTAPE 1 : NETTOYEZ LA SURFACE DU MUR SOUS LE JOINT EN CAOUTCHOUC À L'AIDE D'UN CHIFFON SEC. L'UTILISATION DE PRODUITS DE NETTOYAGE (TELS QUE L'ALCOOL ISOPROPYLIQUE) N'EST PAS RECOMMANDÉE, CAR ILS PEUVENT INHIBER L'ADHÉSION DU BUTYLE À LA SURFACE DU MUR;

ÉTAPE 2 : PLACEZ LE JOINT EN CAOUTCHOUC SUR LE MUR EN PRESSANT LE PÉRIMÈTRE INTÉRIEUR DU JOINT VERS L'OUVERTURE. ON UTILISE GÉNÉRALEMENT UN PETIT ROULEAU (2"-3») POUR CELA, MAIS ON PEUT AUSSI UTILISER UN MARTEAU EN CAOUTCHOUC, À CONDITION DE PRESSER L'ENSEMBLE DU JOINT. FAITES ATTENTION AUX COINS POUR VOUS ASSURER QUE LE JOINT EST FERMEMENT APPUYÉ CONTRE LE CADRE DU MUR. VOIR LA FIGURE 11 CI-DESSOUS À TITRE DE RÉFÉRENCE.

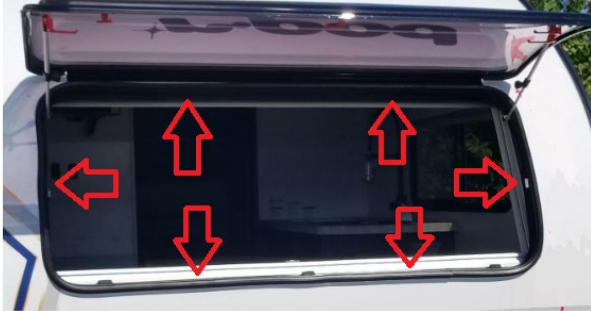
FIGURE 11
ASSEOIR LE JOINT EN APPLIQUANT UNE PRESSION VERS L'ENCADREMENT DE L'OUVERTURE

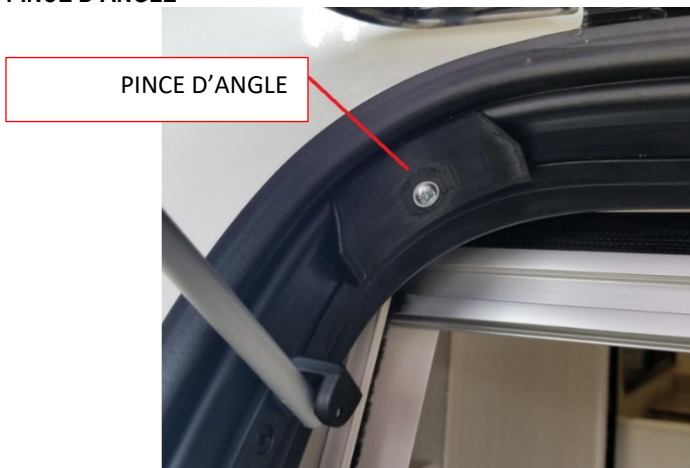
FIGURE 12
PINCE D'ANGLE

ÉTAPE 4 : VÉRIFIEZ QUE LE BUTYLE EST MAINTENANT CORRECTEMENT COLLÉ À LA SURFACE DU MUR. LES ZONES ISOLÉES DE MAUVAISE ADHÉRENCE PEUVENT ÊTRE PRESSÉES À PLUSIEURS REPRISES POUR VÉRIFIER SI UNE BONNE ADHÉRENCE PEUT ÊTRE OBTENUE. DANS LE CAS OÙ LE BUTYLE A ÉTÉ CONTAMINÉ, IL PEUT ÊTRE NÉCESSAIRE DE REMPLACER LE JOINT. SI LE JOINT SE RETIRE DANS LES COINS, IL PEUT ÊTRE NÉCESSAIRE D'INSTALLER UNE PINCE D'ANGLE POUR LE RETENIR (VOIR LES INSTRUCTIONS D'INSTALLATION DE LA PINCE D'ANGLE). VOIR LA FIGURE 12 CI-DESSOUS À TITRE DE RÉFÉRENCE.
