# TECHNICAL SERVICE BULLETIN

Technical Service Bulletin: 06-1633

Forest River is alerting you to an issue involving certain 2023 Salem and Wildwood Travel Trailer Recreational Vehicles. Please see the information below, which describes the issue and provides you with details on the steps you should take to have your vehicle repaired.

The slide floor and exterior walls may not be sealed.

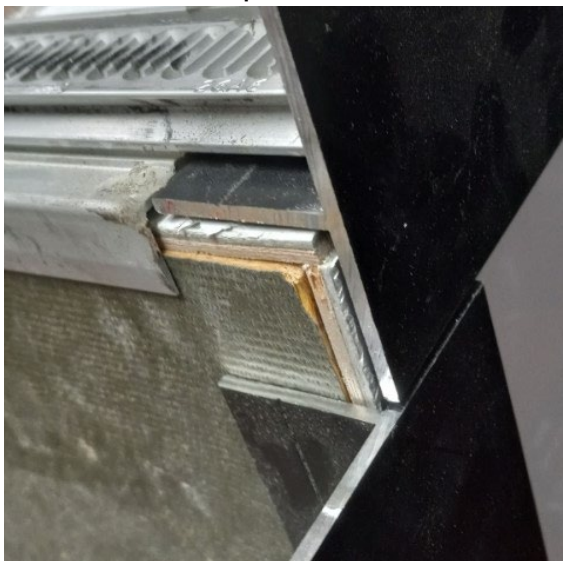
**Repair #1**

STEP 3: IF THE FASCIA DOES NOT MEET IN A MITERED FORMAT, PLEASE REVIEW THE 2 PICTURES BELOW FOR THE APPLICABLE REPAIR PROCEDURE.

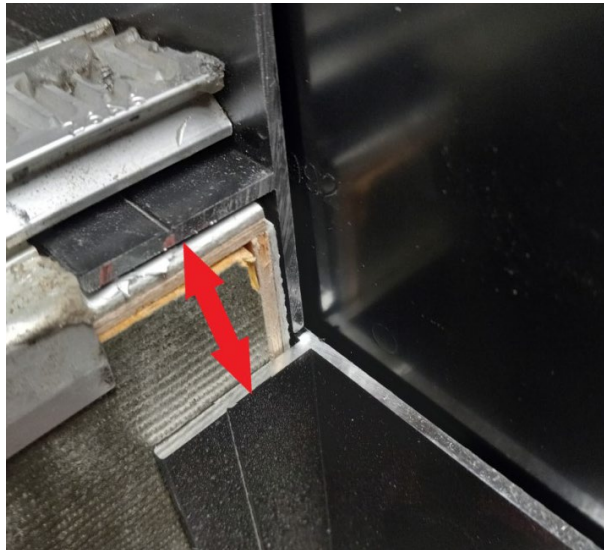
**FIG. 1**

STEP 1: INSPECT BOTH SLIDE LOWER CORNERS AND MAKE SURE THE EXTERIOR FASCIA IS FLUSH OR VERY CLOSE TO FLUSH WITH THE BOTTOM OF THE FLOOR.

STEP 3: MEASURE THE AREAS THAT HAVE THE FLOOR/WALL EXPOSED (FIG. 1)

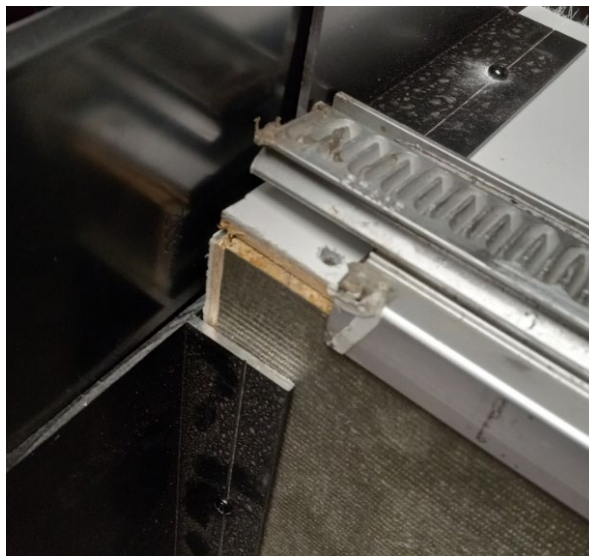
FIG. 1

STEP 1: INSPECT BOTH SLIDE LOWER CORNERS AND MAKE SURE THE EXTERIOR FASCIA IS NOT CLOSE TO THE BOTTOM OF THE FLOOR.

STEP 2: REMOVE AS MUCH CAULK FROM BOTH AREAS. IT DOES NOT HAVE TO BE FULLY REMOVED.

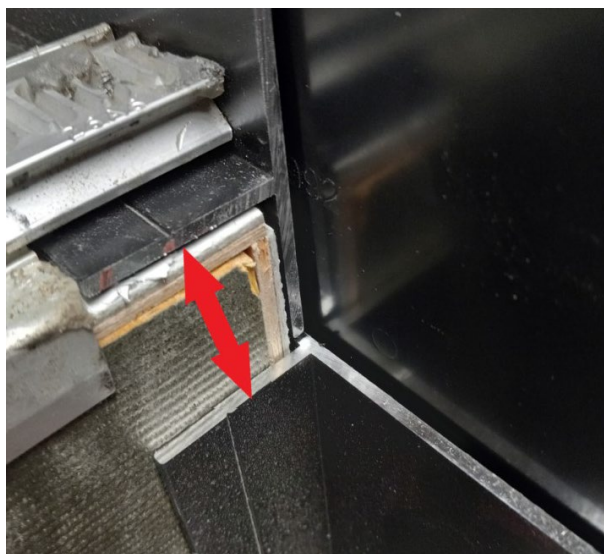
Illustration. 1

ÉTAPE 1: INSPECTEZ LES DEUX COINS INFÉRIEURS DE L'EXTENSION ET ASSUREZ-VOUS QUE LES FASCIA EXTÉRIEURS SONT AFFLEURANTS, OU TRÈS PROCHES DE L'ÊTRE, AVEC LE FOND DU PLANCHER.

ÉTAPE 3: MESUREZ LES SECTEURS OÙ LE PLANCHER OU LE MUR SONT EXPOSÉS (Illustration. 1)

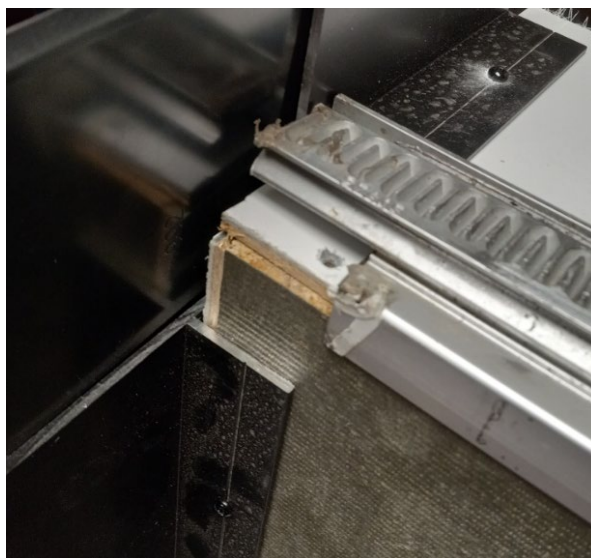
Illustration. 1

ÉTAPE 1: INSPECTEZ LES DEUX COINS INFÉRIEURS DE L'EXTENSION ET ASSUREZ-VOUS QUE LES FASCIA EXTÉRIEURS NE SONT PAS AFFLEURANTS AVEC LE FOND DU PLANCHER.

ÉTAPE 2: RETIREZ AUTANT DE CALFEUTRANT QUE POSSIBLE DES DEUX ENDROITS, IL N'EST TOUTEFOIS PAS NÉCESSAIRE DE TOUT ENLEVER.
