# TECHNICAL SERVICE BULLETIN

Technical Service Bulletin: 426-1634

Forest River is alerting you to an issue involving certain 2023 Pause PETXC20.2 and PETXC20.3 Travel Trailer Recreational Vehicles. Please see the information below, which describes the issue and provides you with details on the steps you should take to have your vehicle repaired.

# TECHNICAL SERVICE BULLETIN 426-1634 REMEDY INSTRUCTIONS

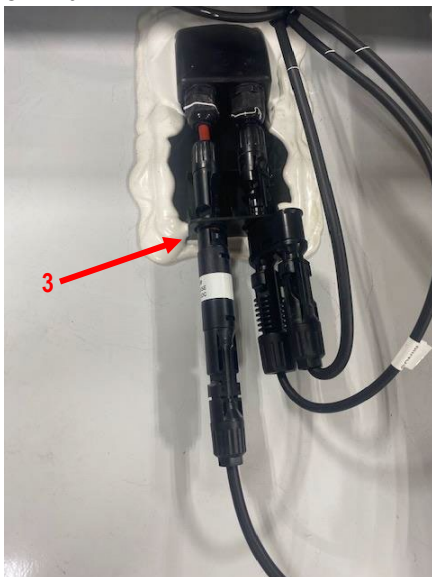
STEP 3

A 10AMP fuse may have been installed for over-current protection whereas a 30AMP fuse should have been installed, causing the solar panels to fail charging the battery bank.

STEP 3: DISCONNECT THE 10 AMP FUSE FROM THE POSITIVE (RED) SOLAR PANEL PORT CONNECTION BY DEPRESSING THE TABS LOCATED ON THE END OF THE FUSE (FIGURE A);

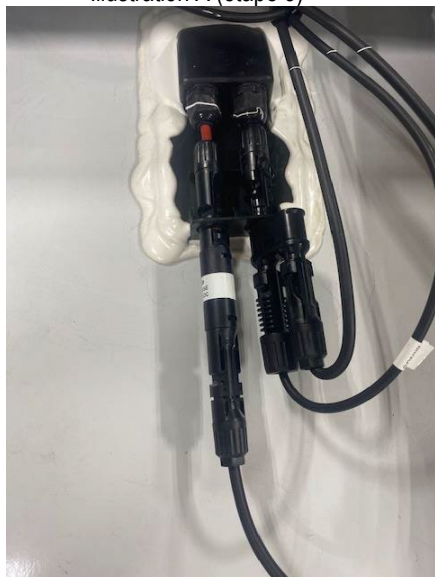
Illustration A (étape 3)

Un fusible de 10 Ampères peut avoir été installé en protection de surcharge alors qu'un fusible de 30 Ampères aurait dû être installé, empêchant les panneaux solaires de charger les batteries.

ÉTAPE 3: DÉBRANCHER LE FUSIBLE DE 10 A DU PORT DE CONNEXION POSITIF ( ROUGE) EN PRESSANT LES LANGUETTES SITUÉES À L'EXTRÉMITÉ DU FUSIBLE ( ILLUSTRATION A);
