TECHNICAL SERVICE BULLETIN

Technical Service Bulletin: 51-1576

Forest River is alerting you to an issue involving certain 2022-2023 Georgetown, FR3, Coachmen Encore, Mirada, and Pursuit Class A Motorhome recreational vehicles. Please see the information below which describes the issue and provides you with details on the steps you should take to have your vehicle repaired.

JACK INSPECTION, REMOVAL AND REPLACEMENT (IF NEEDED) FOR 8K JACKS ON MOTORIZED UNITS

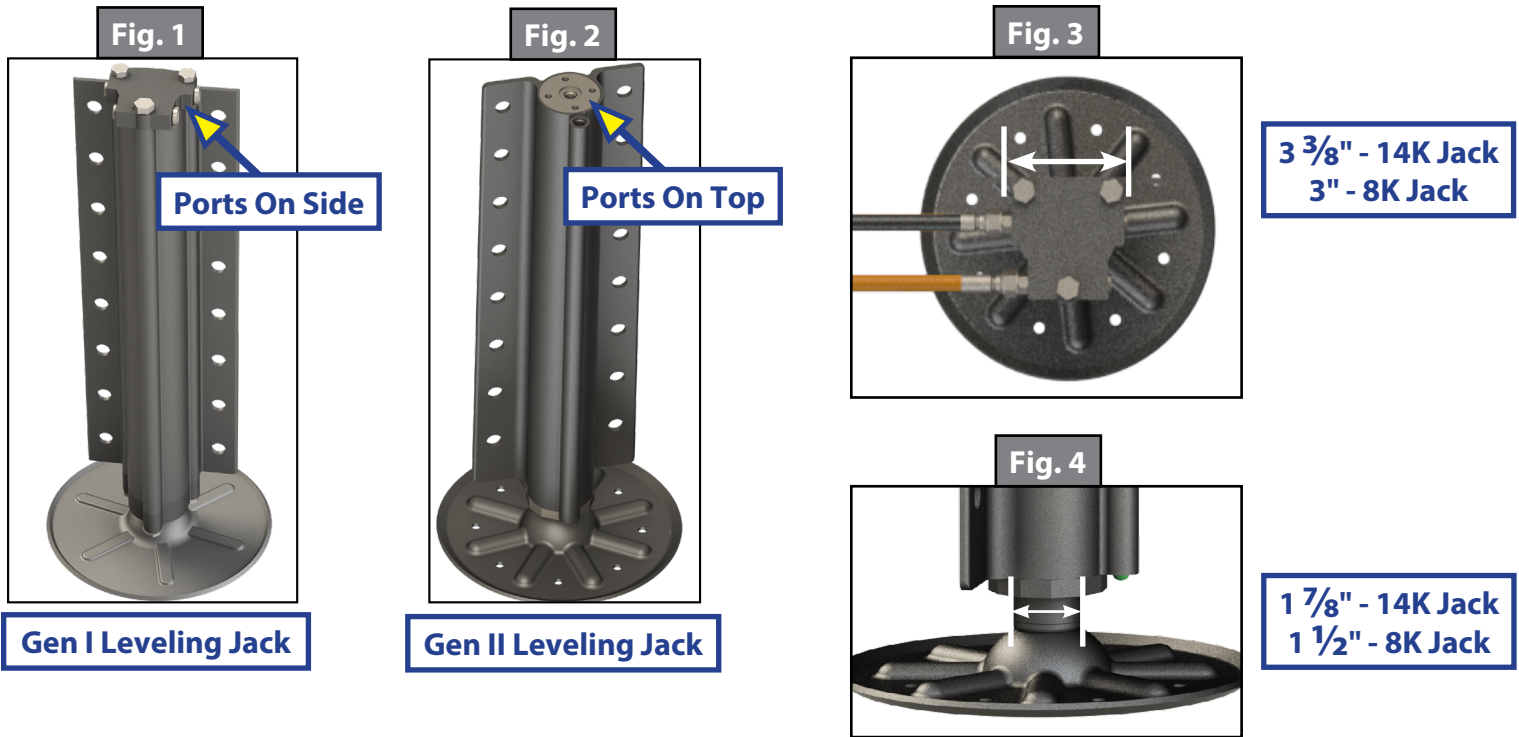
- Inspect the unit's 8K jacks to determine if they are Gen I or Gen II jacks. Gen I jacks have ports on the side (Fig. 1) and Gen II jacks have ports on the top (Fig. 2).

NOTE: If it is determined that the unit has Gen II jacks, then no replacement per this TSB is required. If unit has Gen I jacks, proceed with inspection.
- If the unit has 14K jacks, they do not need to be inspected or replaced. The 14K jacks, which are typically located in the rear of the unit, can be identified in two ways:
 - By measuring across the top cap of the jack from side to side. A 14K jack should measure 3 3/8" while an 8K measures 3" (Fig. 3).
 - By measuring the diameter of the rod that the footpad is attached to. A 14K jack should measure 1 7/8" while an 8K measures 1 1/2" (Fig. 4).

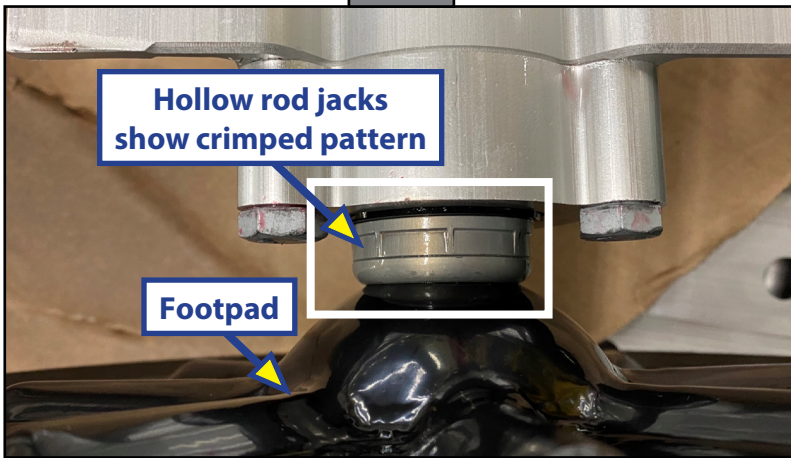
Fig. 5

3. If the unit has 8K Gen I jacks, the ONLY Gen I jacks involved in this TSB document have a crimped pattern which indicates a hollow rod (Fig. 5), visible even when the jack is retracted. Solid rod jacks do not have the crimped pattern (Fig. 6), showing a solid smooth edge around the machined end.

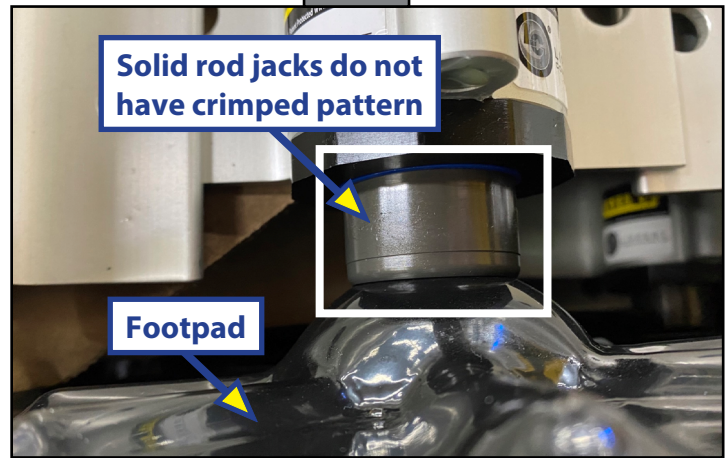
Fig. 6

NOTE: If it is determined that the unit has Gen I jacks with a solid rod, then no replacement per this TSB is required.

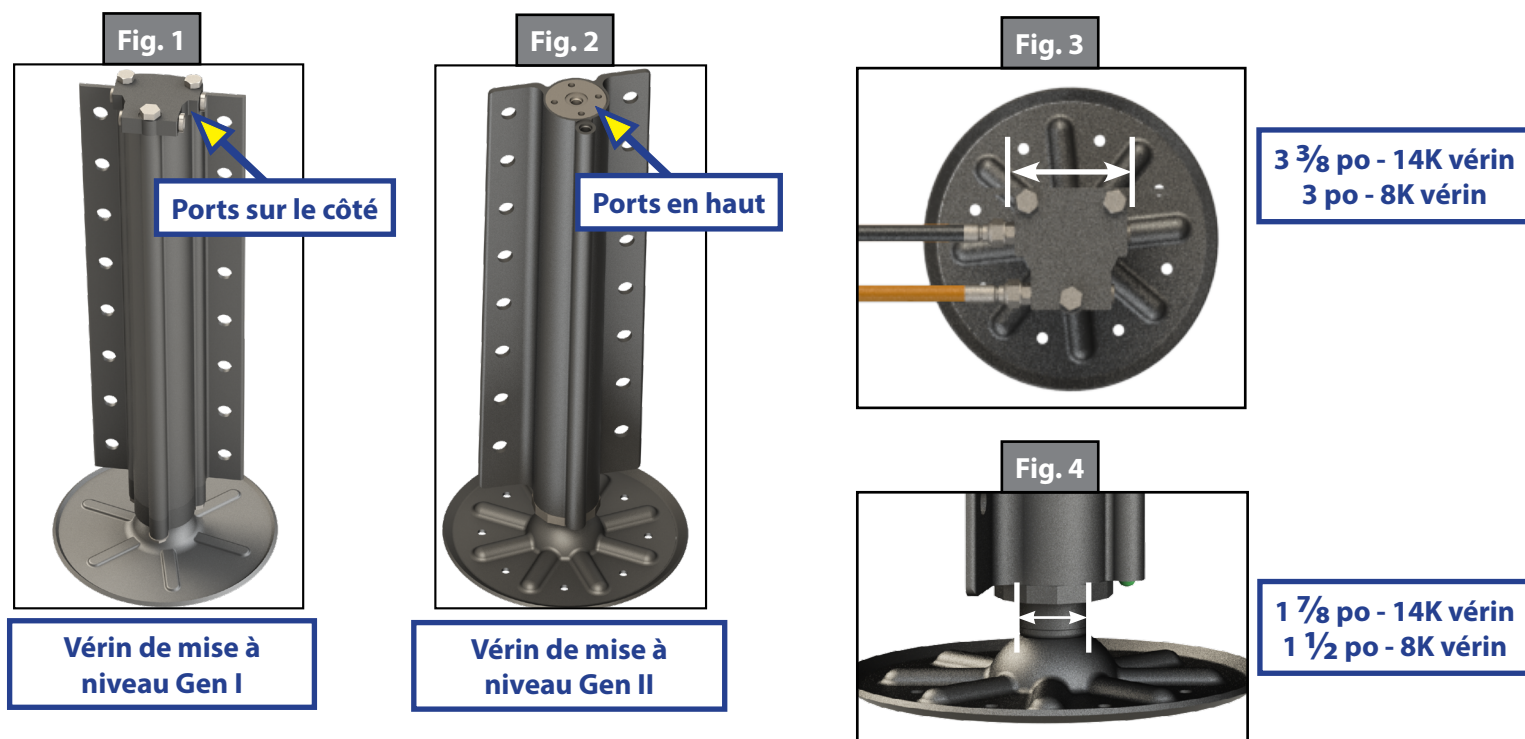
- Inspectez les prises 8K de l'unité pour déterminer s'il s'agit de prises Gen I ou Gen II. Les prises de la Gen I ont des orifices sur le côté (Fig. 1) et celles de la Gen II ont des orifices sur le dessus (Fig. 2).

A. En mesurant d'un côté à l'autre du capuchon supérieur du vérin. Un vérin de 14K doit mesurer 3 3/8 po tandis qu'un 8K mesure 3 po (Fig. 3).

B. En mesurant le diamètre de la tige à laquelle le coussin de pied est attaché. Un vérin de 14K doit mesurer 1 7/8 po tandis qu'un 8K mesure 1 1/2 po (Fig. 4).

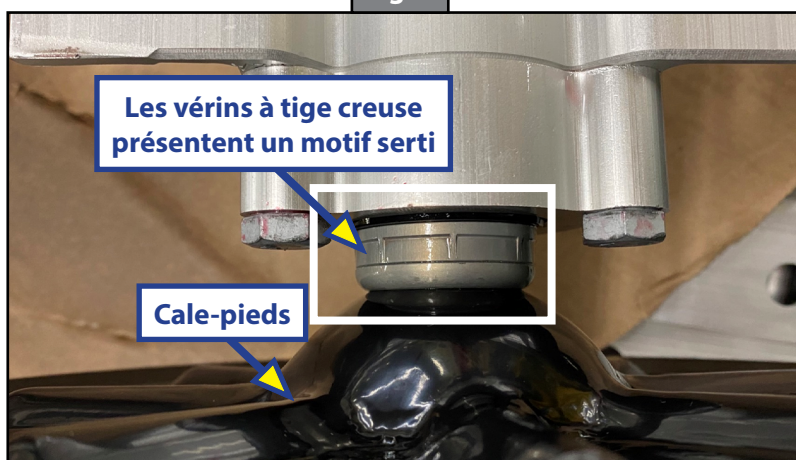
Fig. 5

3. Si l'unité est équipée de vérins 8 K Gen I, les SEULS vérins Gen I concernés par ce document TSB présentent un motif serti qui indique une tige creuse (Fig. 5), visible même lorsque le vérin est rétracté. Les vérins à tige pleine ne présentent pas le motif serti (Fig. 6), montrant un bord plein et lisse autour de l'extrémité usinée.

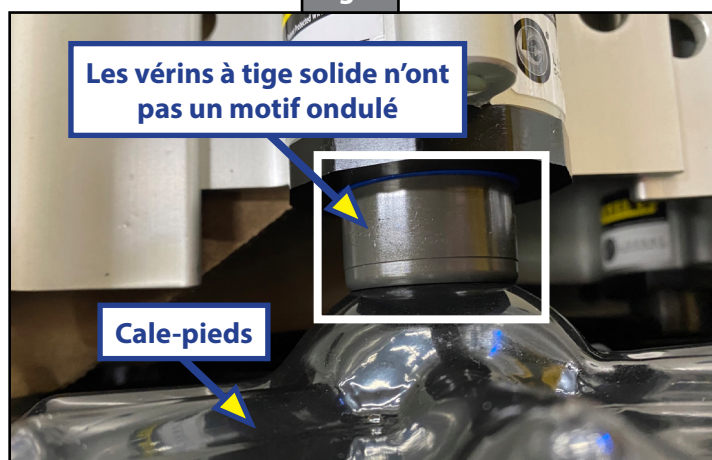
Fig. 6

REMARQUE : S'il est déterminé que l'unité a des prises Gen II avec une tige solide, alors aucun remplacement selon ce TSB n'est requis.
