# TECHNICAL SERVICE BULLETIN

Technical Service Bulletin: 51-1651

# BASECAMP MOTORIZED LEVELING CONTROLLER REPLACEMENT

| TSB Number: | 85-001-2023 | | |

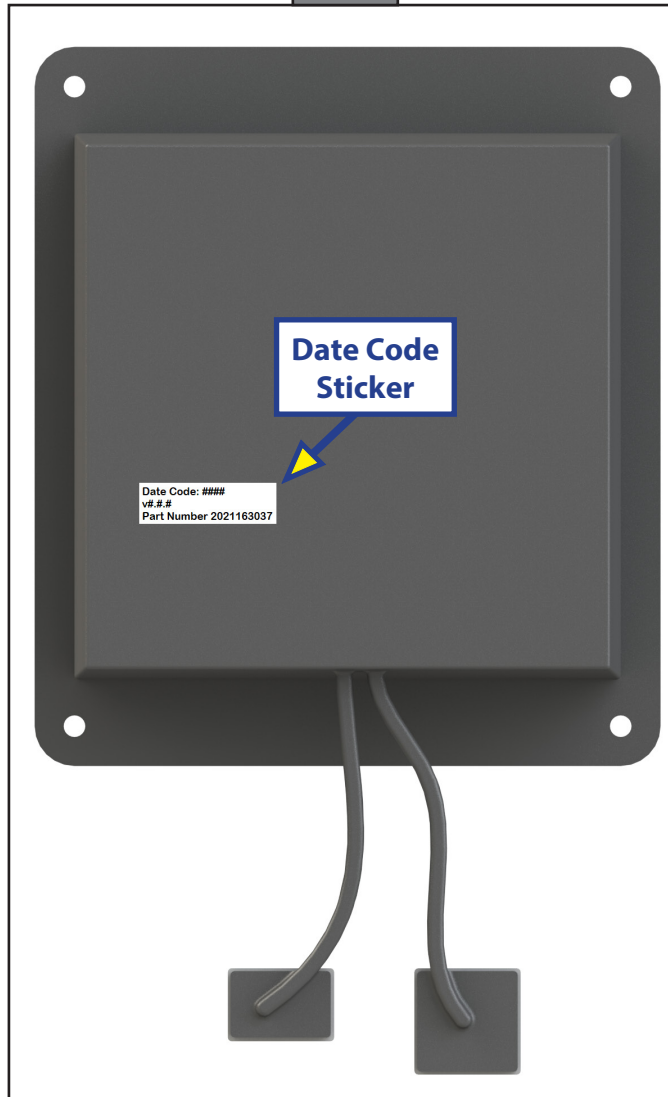
Fig. 3

The controllers affected are identified by the date code on the back of the controller; Date code 1823 and under.

3. Verify controller replacement is necessary.
  - A. Check the date code sticker on the back of the controller (Fig. 3).
    - I. Rev D, Date Code 1823 and under: replace with new controller.
      - a. Return old control to:

Lippert Warranty  
Attn: Warranty Lab  
2020 Blakesley Parkway  
Bristol IN 46507
    - II. Rev E, Date Code 1923 and greater: controller replacement not necessary.

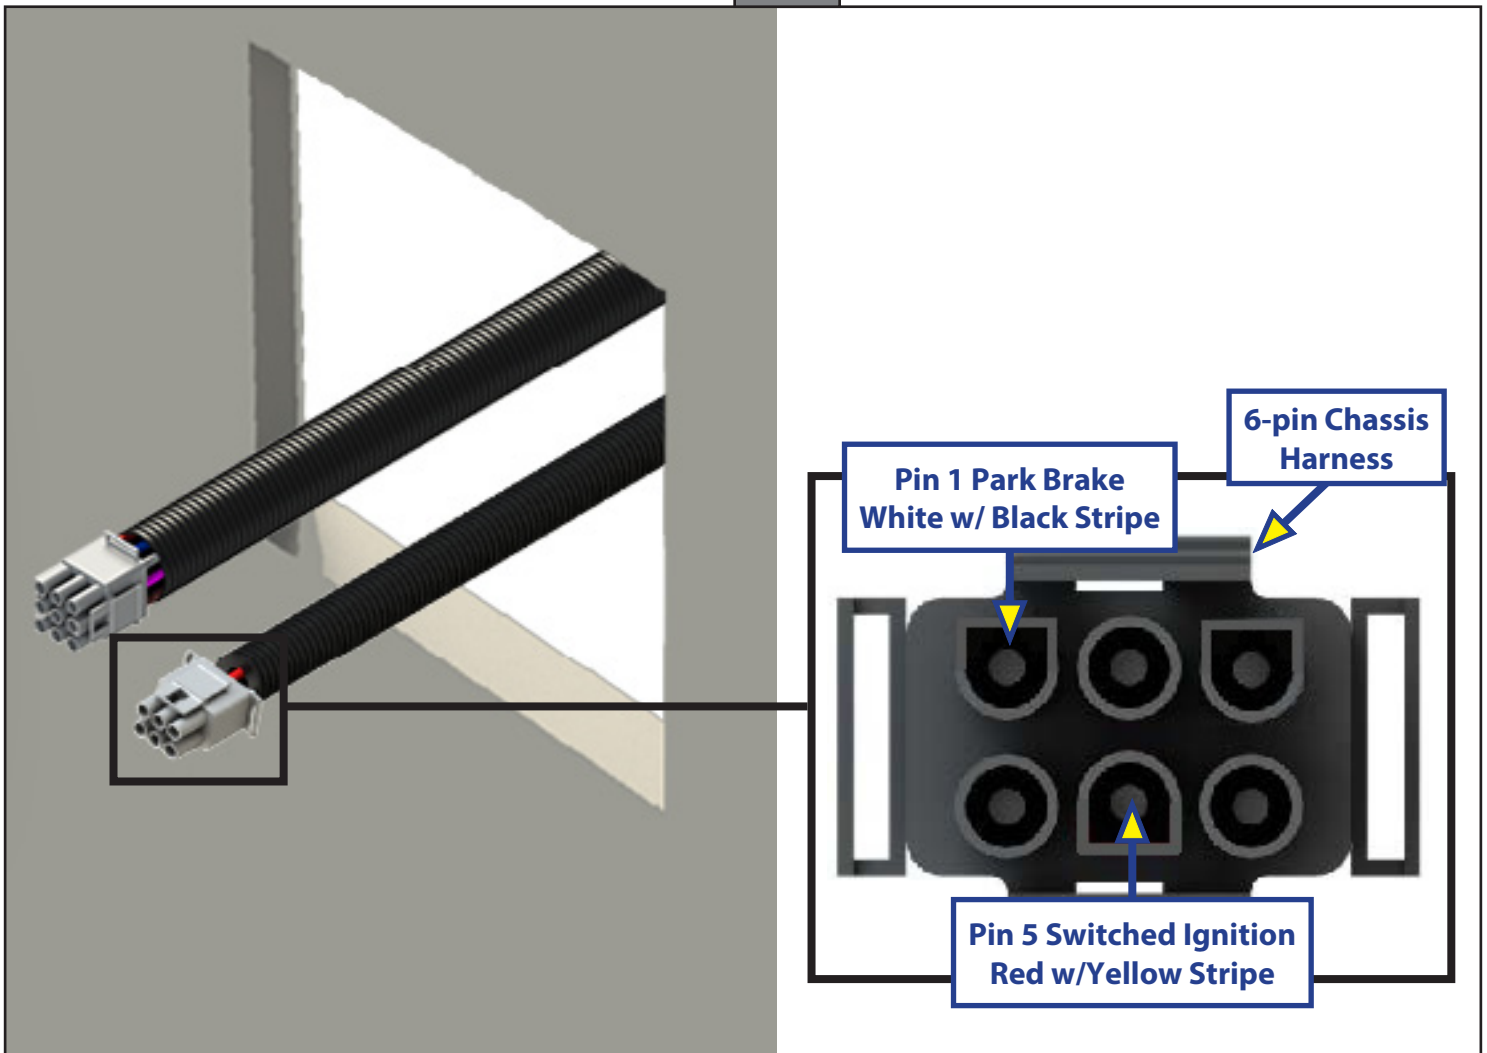
Fig. 4

**NOTE:** If pin 1 (Fig. 4) is wired to +12V the controller will be permanently damaged and non-responsive.

4. Verify 6-pin chassis wire harness is wired correctly (Fig. 4):
  - A. Pin 1 (Fig. 4) of the 6-pin chassis harness must be wired to the parking brake to ensure a ground connection is made when the parking brake is applied.

- B. Pin 5 (Fig. 4) of the 6-pin chassis harness must be wired to a switched +12V ignition source.

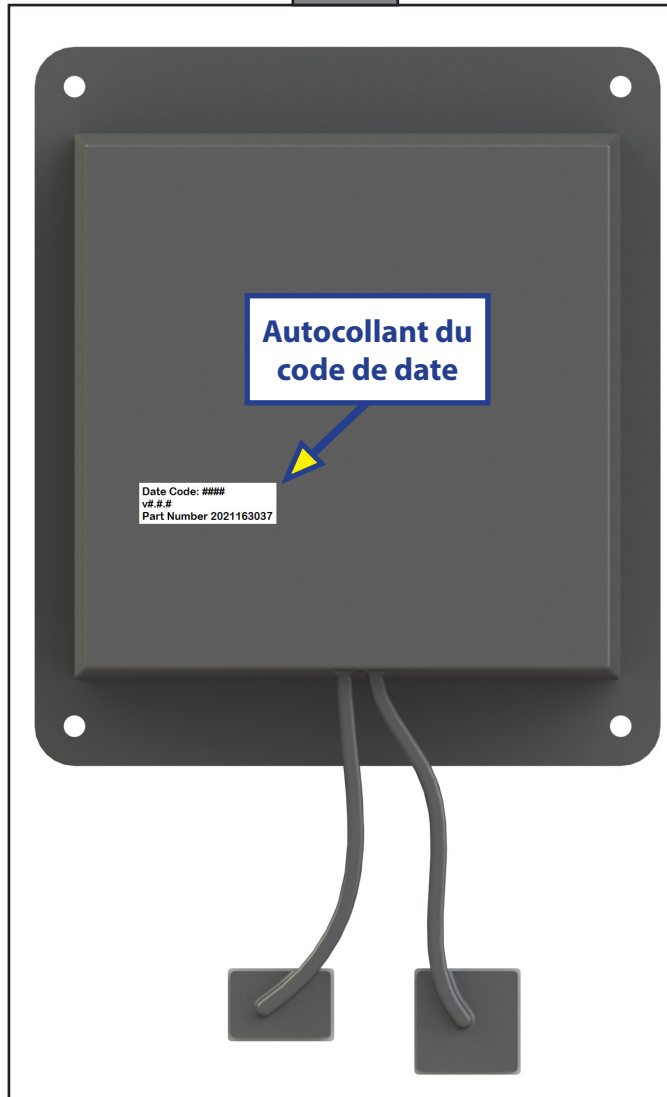
**Fig. 3**

Les contrôleurs concernés sont identifiés par le code de date figurant au dos du contrôleur : code de date 1823 et moins.

3. Vérifier que le contrôleur doit être remplacé.
  - A. Vérifier l'autocollant du code de date au dos du contrôleur (Fig. 3).
    - I. Rev D, code de date 1823 et moins : remplacer par un nouveau contrôleur.
      - a. Renvoyer l'ancien contrôle à :  
Garantie Lippert  
À l'attention de : Laboratoire de garantie  
2020 Blakesley Parkway  
Bristol IN 46507
    - II. Rev E, code de date 1923 et plus : le remplacement du contrôleur n'est pas nécessaire.
