TECHNICAL SERVICE BULLETIN

Technical Service Bulletin: 224-1684

TECHNICAL SERVICE BULLETIN 224-1684 REMEDY INSTRUCTIONS

Concern:
 The solar panel and battery wiring may be wired incorrectly at the solar controller.

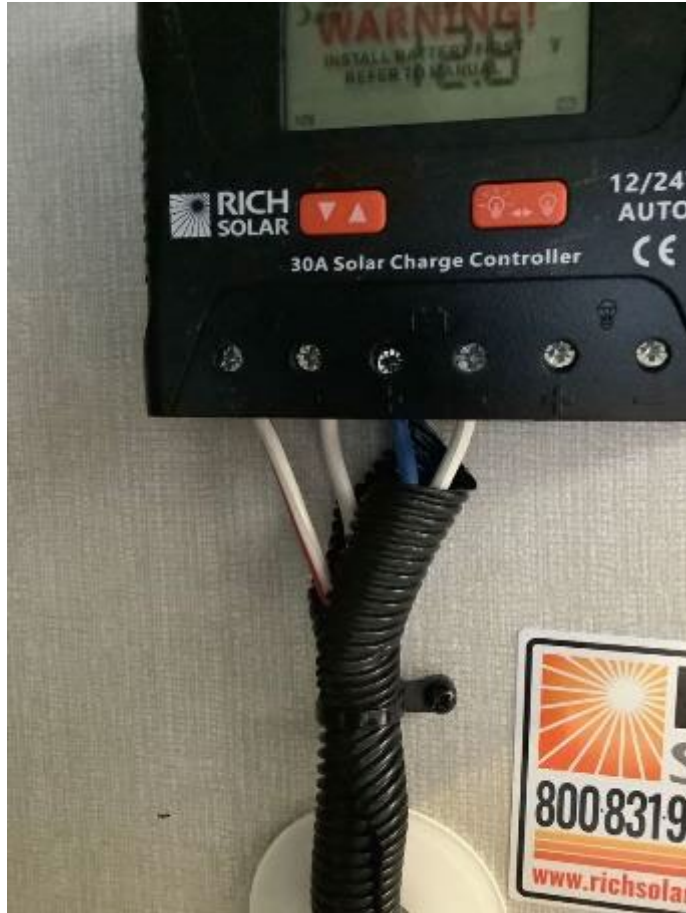
The solar panel and battery wiring may be wired incorrectly at the solar controller.

FIGURE 1 – INCORRECTLY WIRED SOLAR CONTROLLER

STEP 3: LOCATE THE WHITE WIRE ON THE FAR RIGHT OF THE CONTROLLER, IT SHOULD BE TO THE RIGHT OF THE BLUE WIRE;

- WRAP A PIECE OF ELECTRICAL TAPE AROUND THIS WIRE – THIS IS EXTREMELY IMPORTANT;
- THIS GROUND WIRE NEEDS TO FOLLOW THE SOLAR PANEL HOT WHEN MOVED;
- THE ELECTRICAL TAPE WILL KEEP THIS WHITE WIRE SEPARATE FROM THE OTHER WHITE WIRE;

STEP 4: REMOVE THE WIRES FROM THE SOLAR CONTROLLER;

STEP 5: REATTACH THE WIRES TO THE SOLAR CONTROLLER;

- START AT THE FAR LEFT SIDE OF THE CONTROLLER. CLOSE INSPECTION SHOWS A SOLAR PANEL MOLDED INTO THE CONTROLLER JUST ABOVE THE TWO PHILLIPS SCREWS;
- UNDER THE “+” POSITIVE SYMBOL, INSERT FULLY THE BLUE WIRE, ENGAGE AND ENSURE IT IS TIGHTENED;
- UNDER THE “-” NEGATIVE SYMBOL, INSERT FULLY THE WHITE WIRE WITH THE ELECTRICAL TAPE, ENGAGE AND ENSURE IT IS TIGHTENED;
- NEXT UNDER CLOSE INSPECTION YOU WILL SEE A BATTERY SYMBOL MOLDED INTO THE CONTROLLER JUST ABOVE THE TWO PHILLIPS SCREWS;
- UNDER THE “+” POSITIVE SYMBOL, INSERT FULLY THE WHITE/RED STRIPED WIRE, ENGAGE AND ENSURE IT IS TIGHTENED;
- UNDER THE “-” NEGATIVE SYMBOL, INSERT FULLY THE WHITE WIRE ENGAGE AND ENSURE IT IS TIGHTENED;

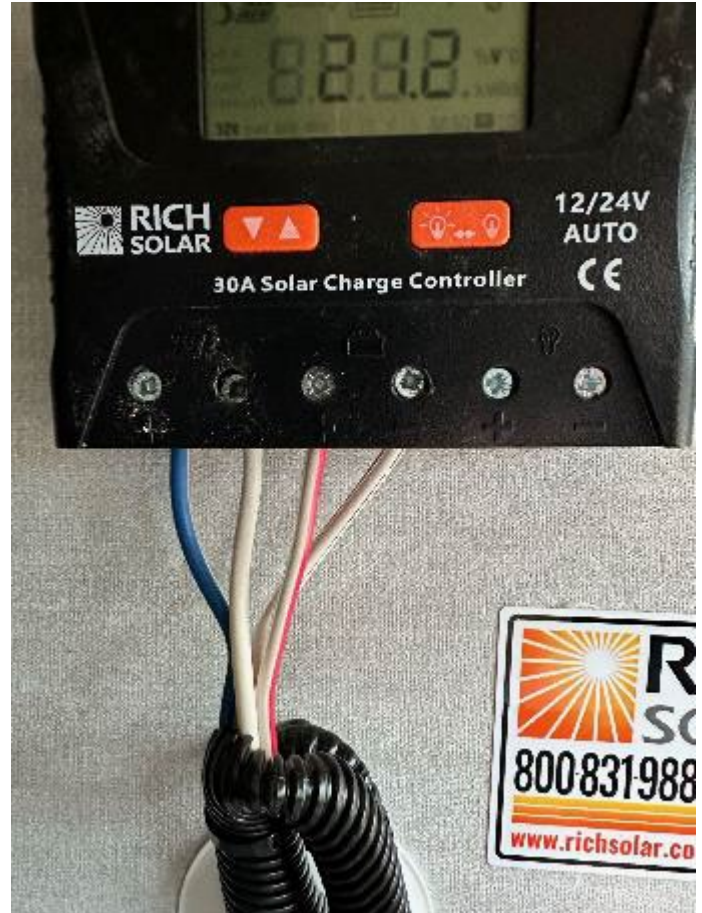
FIGURE 2 – CORRECTLY WIRED SOLAR CONTROLLER

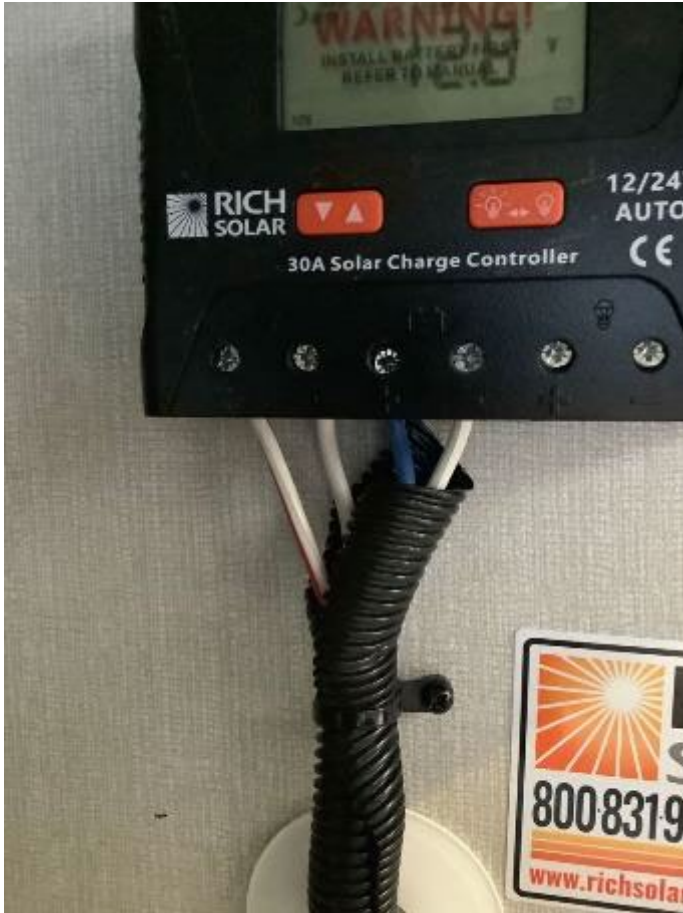
Problème :
Le câblage du panneau solaire et de la batterie peut être incorrectement connecté au contrôleur de charge.

ÉTAPE 3: LOCALISEZ LE FIL BLANC À L'EXTRÊME DROITE DU CONTRÔLEUR, IL DEVRAIT ÊTRE À LA DROITE DU FIL BLEU.

- POSER UN MORCEAU DE RUBAN ÉLECTRIQUE SUR CE FIL POUR L'IDENTIFIER ; CECI EST EXTRÊMEMENT IMPORTANT ;
- CE FIL NÉGATIF DE VOIR SUIVRE LE POSITIF DU PANNEAU SOLAIRE LORS DU DÉPLACEMENT
- LE MORCEAU DE RUBAN ÉLECTRIQUE SERVIRA À DISTINGUER CE FIL DES AUTRES FILS BLANCS;

ÉTAPE 4: RETIREZ LES FILS DU CONTRÔLEUR SOLAIRE ;

ÉTAPE 5: RÉ-ATTACHEZ LES FILS AU CONTRÔLEUR SOLAIRE ;

- EN COMMENÇANT À L'EXTRÊME GAUCHE DU CONTRÔLEUR, ET EN EXAMINANT DE PRÈS VOUS TROUVEREZ UN DESSIN MOULÉ DANS LE PLASTIQUE REPRÉSENTANT UN PANNEAU SOLAIRE JUSTE AU-DESSUS DES DEUX VIS PHILLIPS;
- SOUS LE SYMBOLE POSITIF " + " INSÉREZ LE FIL COMPLÈTEMENT BLEU, VISSEZ ET ASSUREZ-VOUS QU'IL EST BIEN SERRÉ;
- SOUS LE SYMBOLE NÉGATIF " - " INSÉREZ LE FIL COMPLÈTEMENT BLANC IDENTIFIÉ AVEC LE RUBAN ÉLECTRIQUE, VISSEZ ET ASSUREZ-VOUS QU'IL EST BIEN SERRÉ;
- ENSUITE, EN EXAMINANT DE PRÈS VOUS TROUVEREZ UN DESSIN REPRÉSENTANT UNE BATTERIE JUSTE AU-DESSUS DES DEUX VIS PHILLIPS;
- SOUS LE SYMBOLE POSITIF " + " INSÉREZ LE FIL BLANC RAYÉ ROUGE, VISSEZ ET ASSUREZ-VOUS QU'IL EST BIEN SERRÉ;
- SOUS LE SYMBOLE NÉGATIF " - " INSÉREZ LE FIL COMPLÈTEMENT BLANC, VISSEZ ET ASSUREZ-VOUS QU'IL EST BIEN SERRÉ;
