TECHNICAL SERVICE BULLETIN

Technical Service Bulletin: 51-1710

Forest River is alerting you to an issue involving certain 2024 Impression Fifth Wheels, 2024 Salem Hemisphere and Wildwood Heritage Glen Fifth Wheel and Travel Trailers, and 2024 Vibe Travel Trailer Recreational Vehicles. Please see the information below, which describes the issue and provides you with details on the steps you should take to have your vehicle repaired.

TECHNICAL SERVICE BULLETIN 51-1710 REMEDY INSTRUCTIONS

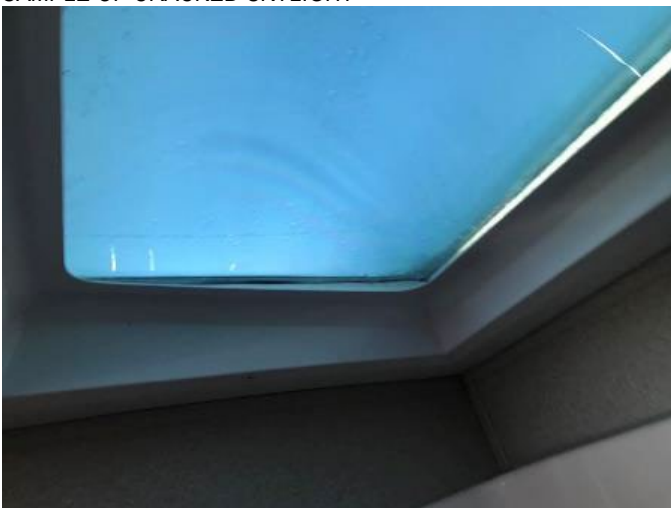
A limited number of outer dome skylights have displayed cracks soon after installation. Cracks may originate at the flange of the skylight and extend outward. This issue has been known to occur within 2 weeks of installation.

SAMPLE OF CRACKED SKYLIGHT

STEP 1: FROM THE ROOF SIDE OF THE UNIT, REMOVE THE SKYLIGHT SHROUD;

STEP 2: ADHERE BUTYL TAPE TO UNDERNEATH OF SHROUD;

STEP 3: INSTALL 1" SCREWS IN ALL OPENINGS OF SHROUD;

STEP 4 ORIGINAL SHROUD WAS SQUARE;

- REPLACEMENT IS ROUNDED;
- THIS LEAVES 4 ORIGINAL SCREW HOLES EXPOSED;

STEP 5: SQUIRT A SMALL AMOUNT OF SEALANT IN HOLE;

STEP 6: INSTALL 1" SCREW INTO HOLE;

STEP 7: SEAL EDGE OF SHROUD AND ALL EXPOSED SCREW HEADS;

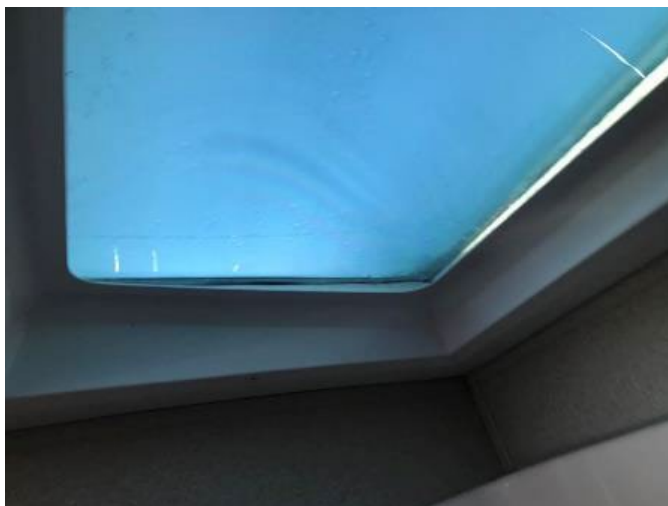
Un nombre limité de puits de lumière extérieurs ont présenté des fissures peu de temps après leur installation. Ces fissures peuvent prendre naissance sur la bordure du puits et s'étendre vers l'extérieur. Ce problème a été constaté dans les deux semaines suivant l'installation.

Exemple de puits de lumière fissuré

ÉTAPE 1: À partir du toit de l'unité, retirez le dôme du puits de lumière

ÉTAPE 2 : Appliquez le ruban de butyle sous la bordure du nouveau dôme

ÉTAPE 3 : Installez des vis d'un pouce (1") dans les trous autour du dôme

ÉTAPE 4: Le dôme original avait les coins carrés:

- le dôme de remplacement a les coins arrondis
- ceci exposera quatre trous de vis inutilisés aux coins extérieurs

ÉTAPE 5: Appliquez une petite quantité de scellant dans chacun des trous

ÉTAPE 6: Installez des vis d'un pouce 1" dans les trous inutilisés

ÉTAPE 7: Appliquez un scellant sur le pourtour du dôme du puits de lumière et sur les vis exposées
