## Pedestal Weld Inspection and Repair

**Units Affected:** Certain DC and DM model derricks built from January 2019 to June 2024. Verify your unit is affected by reviewing the attached list or accessing Altec Connect.

**Background:** Altec has learned that the affected units could have improper weld fusion. This means the welds could fail, causing a crack.

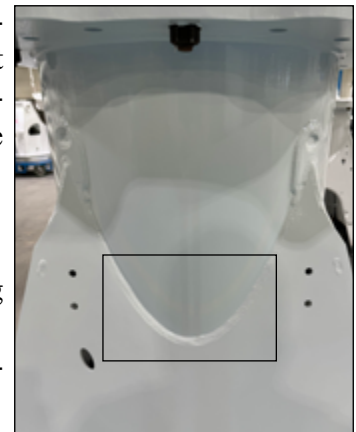
**Figure 1 —  
Visual Inspection**

3. Clear the vehicle bed of any objects that would obstruct access to the pedestal. Use safe lifting practices.
4. Inspect the pedestal welds for any visible cracks, paying particular attention to the curved area (refer to Figure 1). This is the same inspection that would be completed as part of the Preoperational Inspection in the Operator's Manual and the 500 PTO Hours/6 Months preventive maintenance inspection as indicated in the unit's Maintenance Manual.

- a. Complete this inspection on all sides of the pedestal.
  - b. Review the inspection results.
    - Visibly cracked — the unit must be removed from service pending evaluation. Take photos of all cracked welds. Proceed to step 5.

- No visible cracks — the unit must be scheduled for magnetic particle testing. Proceed to step 6.
5. Weld evaluation is required.
  - a. Take the unit out of service until the weld has been evaluated by Altec.

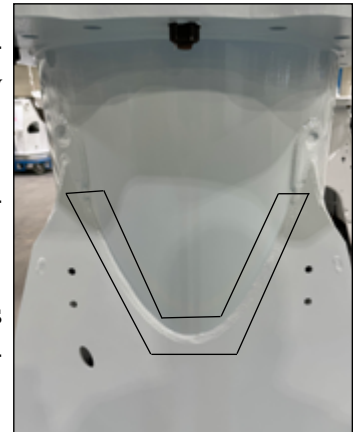
**Figure 2 — Magnetic Particle Testing Area**

6. Inspect the welds shown in Figure 2 with a magnetic particle inspection tool. Complete this test on all sides of the pedestal.
7. If magnetic particle testing indicates a defect of fusion at either toe of the weld bead, use a permanent marker to mark the area plus 2 inches on each side as shown in Figure 3.

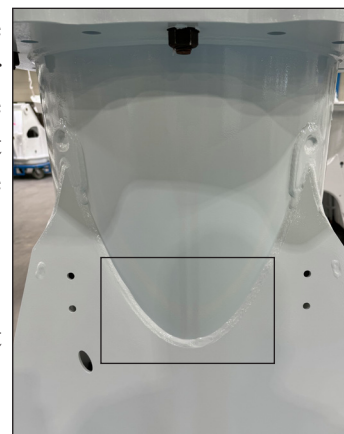
**Figure 1 —  
Inspection visuelle**

3. Dégagez la plate-forme du véhicule de tout objet qui pourrait obstruer l'accès au socle. Utilisez des pratiques de levage sécuritaires.
4. Inspectez les soudures du socle pour détecter toute fissure visible éventuelle, en accordant une attention particulière à la zone incurvée (voir la Figure 1). Il s'agit de la même inspection qui serait effectuée dans le cadre de l'inspection préopérationnelle figurant dans le manuel de l'opérateur et de l'inspection d'entretien préventif de 500 heures PDM/6 mois comme indiqué dans le manuel d'entretien de l'appareil.

- a. Effectuez cette inspection sur tous les côtés du socle.
  - b. Passez en revue les résultats de l'inspection.
    - Fissures visibles — l'appareil doit être retiré du service en attendant l'évaluation. Prenez des photos de toutes les soudures fissurées. Passez à l'étape 5.

- Aucune fissure visible — l'appareil doit être programmé pour une magnétoscopie. Passez à l'étape 6.
5. Une évaluation des soudures est requise.
  - a. Mettez l'appareil hors service jusqu'à ce que les soudures aient été évaluées par Altec.

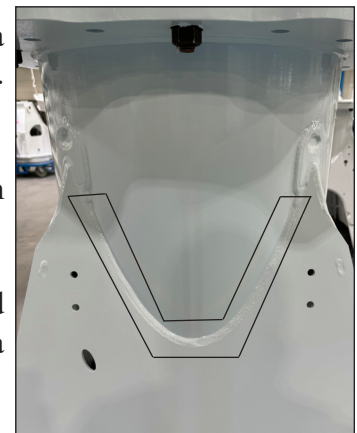
**Figure 2 — Zone de la magnétoscopie**

6. Inspectez les soudures illustrées à la Figure 2 à l'aide d'un outil d'examen magnétoscopique. Réalisez cet essai sur tous les côtés du socle.

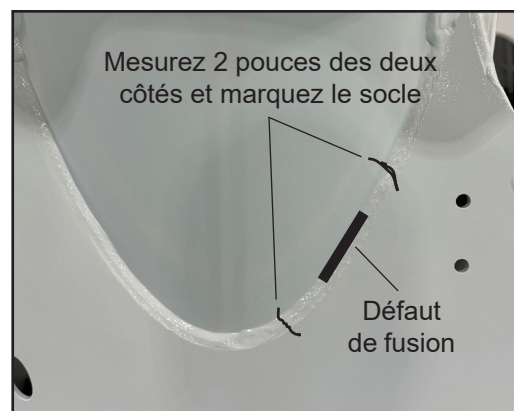
**Figure 3 — Exemple de défaut de fusion de marquage**

7. Si la magnétoscopie indique un défaut de fusion à l'un ou l'autre des pieds du cordon de soudure, utilisez un marqueur permanent pour marquer la zone plus 2 pouces de chaque côté comme indiqué à la Figure 3.

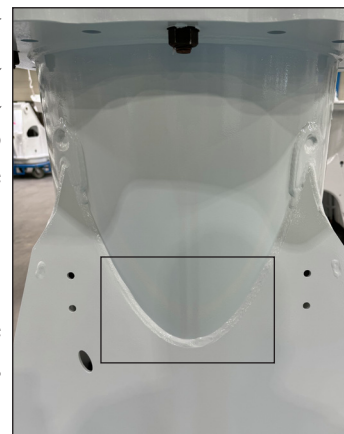
**Figura 1 —  
Inspección visual**

3. Despeje el piso del vehículo de cualquier objeto que obstruya el acceso al pedestal. Use prácticas de elevación seguras.
4. Inspeccione las soldaduras del pedestal en busca de grietas visibles, y preste especial atención al área curvada (consulte la Figura 1). Esta es la misma inspección que se realizaría como parte de la Inspección previa a la operación en el Manual del operador y la inspección de mantenimiento preventivo de 500 horas de PTO/6 meses, según se indica en el Manual de mantenimiento de la unidad.

- a. Realice esta inspección en todos los lados del pedestal.
  - b. Revise los resultados de la inspección.
    - Grieta visible: La unidad debe ser retirada de servicio hasta que se realice una evaluación. Tome fotos de todas las soldaduras agrietadas. Proceda al paso 5.

- Sin grietas visibles: La unidad debe ser programada para una prueba de partículas magnéticas. Proceda al paso 6.
5. Se requiere evaluación de la soldadura.

- a. Retire la unidad de servicio hasta que Altec haya evaluado la soldadura.
  - b. Envíe por correo electrónico las fotos de todas las soldaduras agrietadas a [SIL-3175.APN@altec.com](mailto:SIL-3175.APN@altec.com).

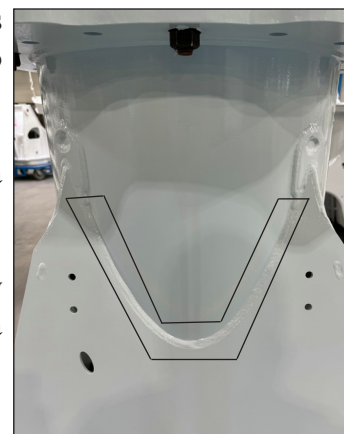
**Figura 2 — Área de prueba de partículas magnéticas**

6. Inspeccione las soldaduras indicadas en la Figura 2 con una herramienta de inspección de partículas magnéticas. Realice esta prueba en todos los lados del pedestal.

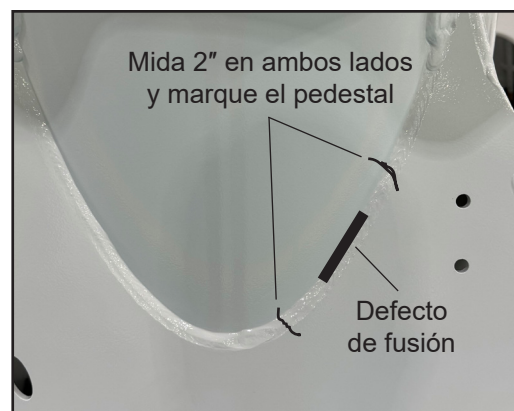
**Figure 3 — Ejemplo de marcado del defecto de fusión**

7. Si la prueba de partículas magnéticas indica un defecto de fusión en cualquiera de los extremos del cordón de soldadura, utilice un marcador permanente para marcar el área, extendiendo 2 pulgadas adicionales a cada lado, como se muestra en la Figura 3.
