| TSIB 25-02 Rev A | | March 31, 2025 |
| TITLE: | Change of Brake Caliper Dust Caps | |
| APPLICABILITY: | MiDi buses specified in the Scope | |

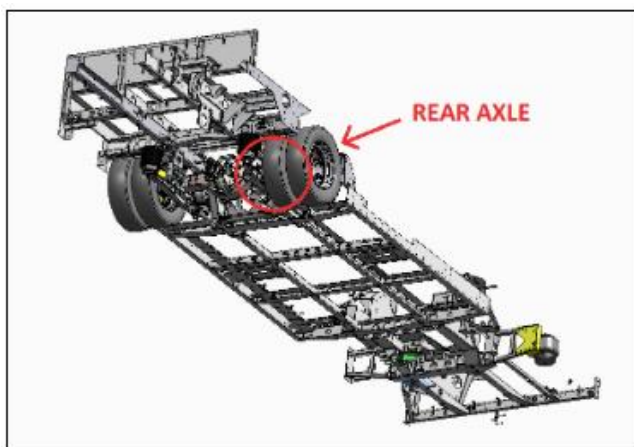
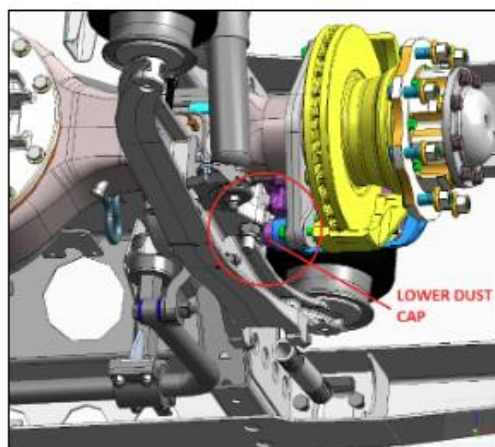
- A fouling condition has been discovered between the spring beam and the lower brake caliper dust cap for the slider pins, occurring when brake pad wear reaches approx. 50%.
- As the brake pad continues to wear beyond this level, the dust cap is deformed by the lug on the spring beam, with the paint finish on the spring beam also affected to a minor degree.
- There are 2 sizes of dust caps available for the calipers, with the larger (5/8") cap fitted by default. However, on the lower slider pin, the shorter (1/8") cap can be fitted as there is no protrusion in this area (i.e., the cavity offered by the larger cap is not required).
- This does not have a noticeable impact on the functionality of the brake calipers and was discovered through visual inspection only. The damage to the spring beams is negligible and of no concern.

Please refer to the below images showing the affected location on the vehicle:

**IMPORTANT: This issue affects both the off-side and near-side brake calipers.**

Replace the 5/8" dust cap on the lower caliper slider pin with the 1/8" one supplied in the repair kit, and discard the cap taken off the caliper. Retain the remaining parts from the kit for potential future use.

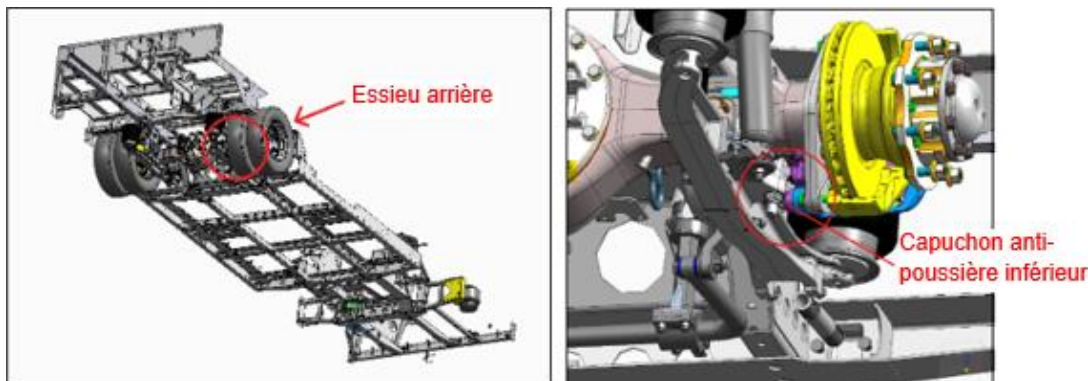
- Un encrassement a été découvert entre la poutre à ressort et le capuchon anti-poussière de l'étrier de frein inférieur pour les goupilles coulissantes, qui se produit lorsque l'usure des plaquettes de frein atteint environ 50%.

- Lorsque la plaquette de frein continue à s'user au-delà de ce niveau, le capuchon anti-poussière est déformé par l'ergot de la poutre à ressort, et la peinture de la poutre à ressort est également légèrement affectée.

Veuillez-vous référer aux images ci-dessous montrant l'emplacement concerné sur le véhicule :

**IMPORTANT : Ce problème concerne à la fois les étriers de frein du côté opposé et du côté opposé.**

Remplacez le capuchon anti-poussière de 5/8" sur l'axe du coulisseau inférieur de l'étrier par celui de 1/8" fourni dans la trousse de réparation, et jetez le capuchon retiré de l'étrier. Conservez les autres pièces du kit pour une utilisation future éventuelle.
