Juillet 2016
FL705A
NHTSA n° 16V-206
Transport Canada n° 16-176
AVIS RÉVISÉ

Objet: Étrier de frein arrière Bendix

Modèles concernés: certains véhicules Freightliner 108SD, 114SD, Business Class M2 et Columbia construits entre le 6 janvier 2010 et le 29 février 2016, équipés d'étriers de frein arrière Bendix.

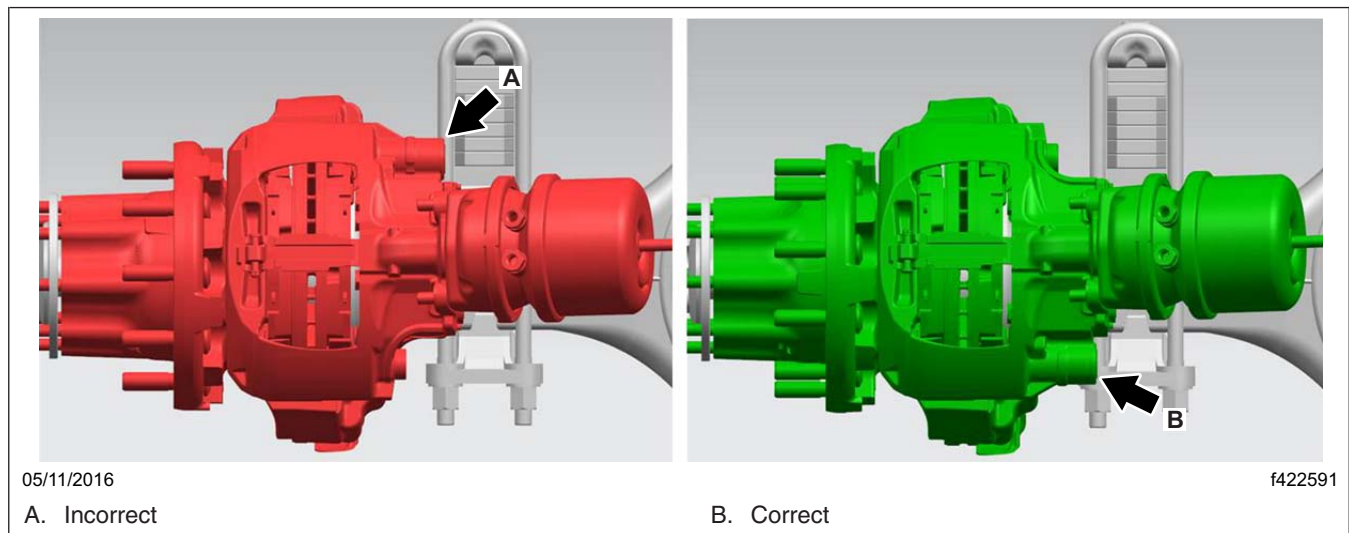
Fig. 1, Contrôle de l'installation de l'étrier

1. Vérifiez si l'étiquette de base (Formulaire WAR259) comporte un autocollant de parachèvement pour FL705 (Formulaire WAR260), ce qui indiquerait que le travail a été terminé. L'étiquette de base est généralement placée sur la portière du côté passager, à environ 30 cm (12 po) en dessous du loquet de portière. Si un autocollant de parachèvement est présent, aucun travail n'est requis. Si aucun autocollant de parachèvement n'est présent, passez à l'étape suivante.
2. Garez le véhicule sur une surface plane, coupez le moteur et serrez le frein de stationnement. Calez les roues.
3. Vérifiez que les étriers des freins à disque arrière sont installés correctement. Les étriers de frein correctement installés ont leur ergot fixe orienté vers le bas de l'étrier. Reportez-vous à la [figure 1](#).

Si les étriers ne sont pas installés correctement, reportez-vous à la « Procédure de réorientation des étriers ».

S'ils le sont, aucune intervention supplémentaire n'est requise. Nettoyez un emplacement sur l'étiquette de base (formulaire WAR259). Écrivez le numéro de campagne FL705 sur un autocollant de parachèvement rouge vierge (Formulaire WAR260) pour indiquer que le travail a été terminé et l'apposer sur l'étiquette de base.

REMARQUE : Les freins gauche et droit sont différents (symétriques). Reportez-vous à la **figure 1** à la page 8.

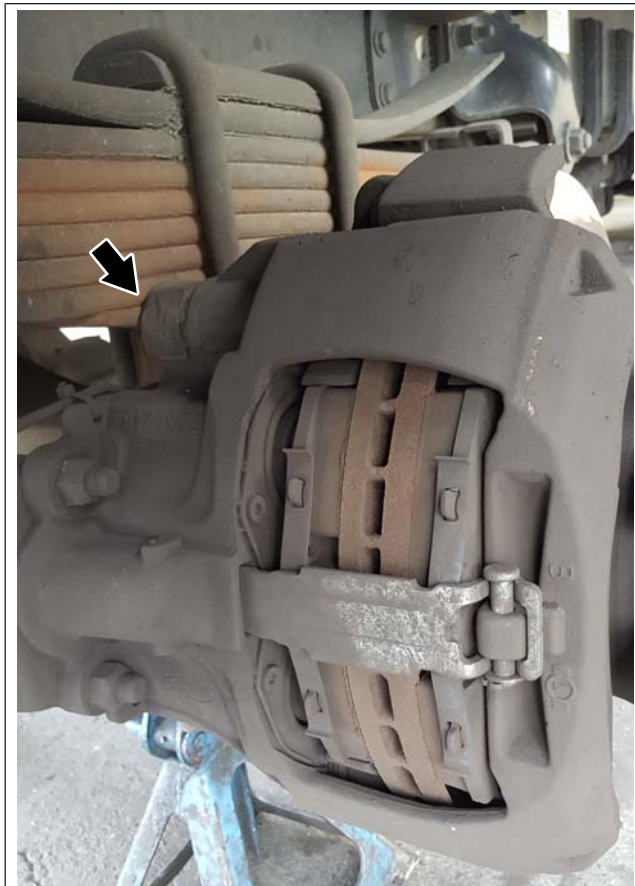
Fig. 2, Zone de contact

4. Inspectez le ressort et l'étrier à chaque extrémité de l'essieu pour vérifier le contact. Reportez-vous à la [figure 2](#), la [figure 3](#) et la [figure 4](#), puis reportez-vous à la « Procédure de réorientation des étriers » à la page 10.

Examinez si un contact existe à cet endroit.

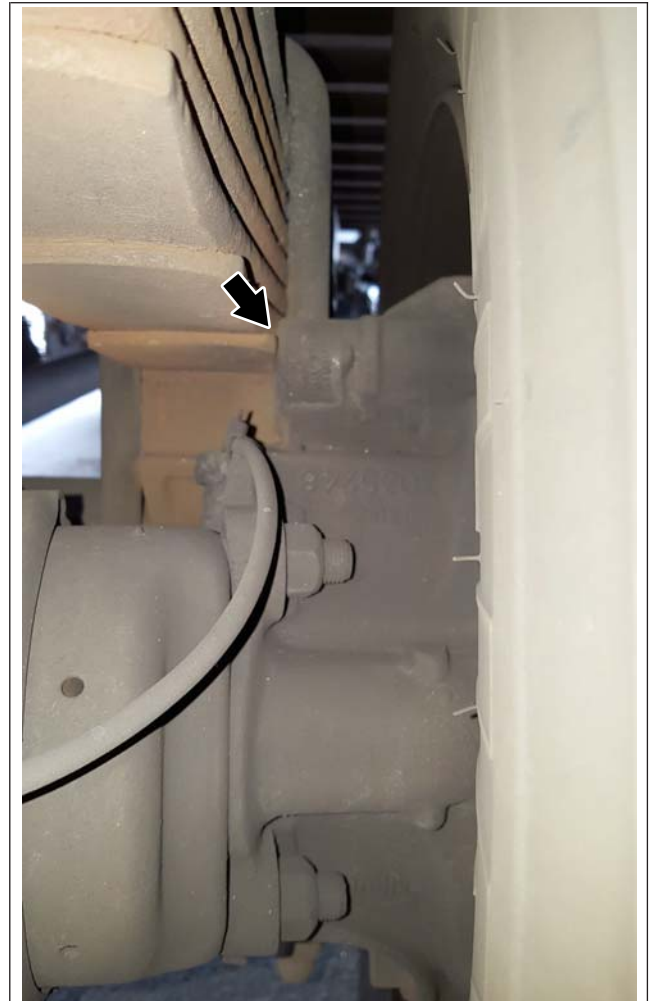
Fig. 3, Zone de contact

Examinez si un contact existe à cet endroit.

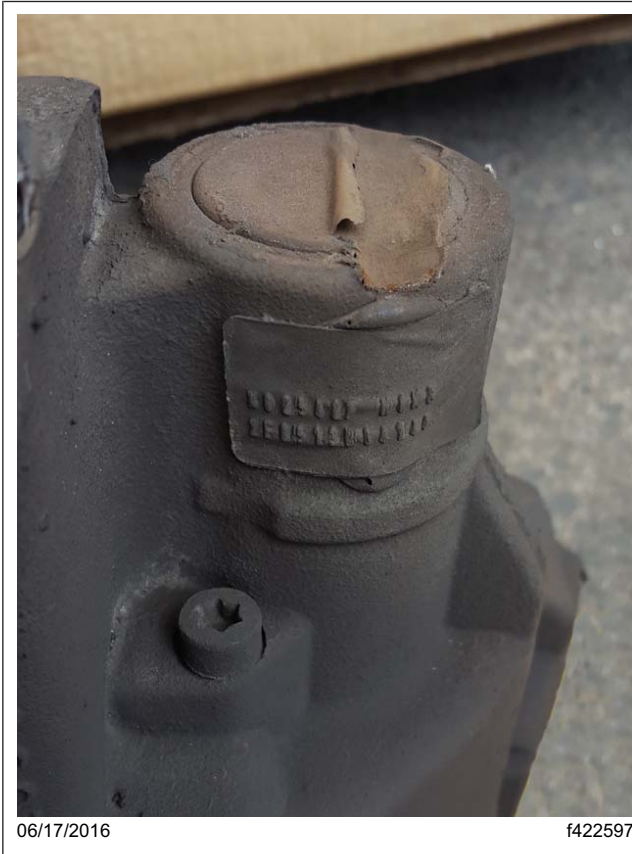
Fig. 5, Étriers endommagés

Si la procédure d'inspection n'a pas relevé l'existence d'un contact entre l'étrier et le ressort, mais que l'étrier présente des signes de contact similaires à ceux illustrés sur la [figure 5](#) et la [figure 6](#), remplacez les deux ensembles d'étriers, de disques et de plaquettes de frein des deux côtés de l'essieu concerné. Suivez la procédure « Remplacement des étriers et des disques » à la page 13. Reportez-vous à PartsPro pour connaître les numéros de pièces appropriés.

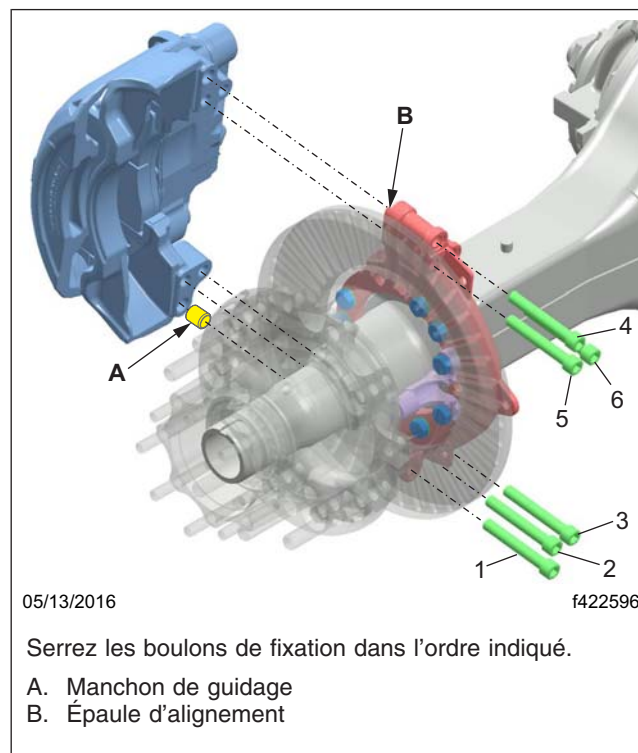
Fig. 7, Séquence de serrage

- Alignez chaque étrier avec le disque en poussant le côté de l'étrier muni de l'ergot contre le plateau de la plaque de couple. Reportez-vous à la **figure 7**.

REMARQUE : L'ordre de serrage doit toujours commencer du côté de l'ergot court (flottant), avec le boulon qui traverse le manchon transparent.

- Serrez les boulons de fixation du support en deux étapes, en appliquant la séquence indiquée sur la **figure 7**. Presserrez les six boulons à un couple de 54 à 68 N·m (40 à 50 lbf·pi). Effectuez le serrage final à un couple de 244 à 271 N·m (180 à 200 lbf·pi).

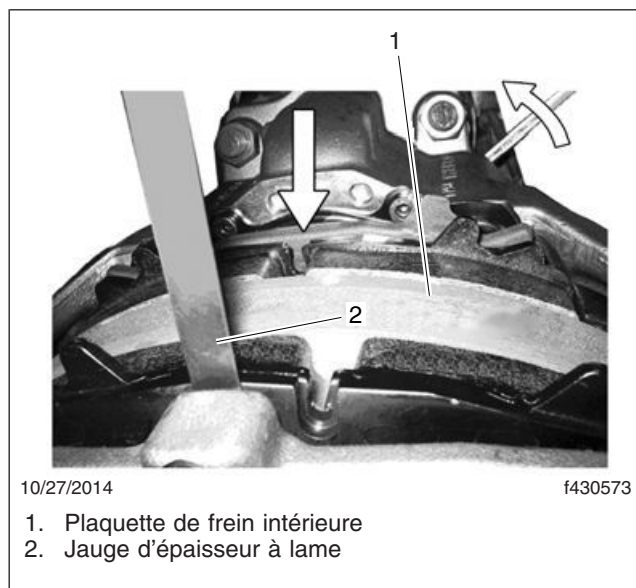
Fig. 8, Réglage du jeu

- 15.1 Utilisez une jauge d'épaisseur de 1,2 mm (0,047 pouce) pour ajuster l'espace. Voir la flèche sur la **figure 8**. Insérez la jauge d'épaisseur entre la plaquette de frein du côté de la jante et l'étrier de frein.

- 15.2 Serrez l'écrou du dispositif de compensation manuelle d'usure de frein jusqu'à ce que les deux plaquettes de freins reposent sur le disque de frein et qu'il existe une certaine résistance sur la jauge d'épaisseur.
- 15.3 Retirez la jauge d'épaisseur.
16. Raccordez les conduites d'air sur les récepteurs de frein. Veillez à ce que les flexibles de frein ne soient pas tordus et à ce qu'ils ne frottent pas contre d'autres composants.
17. Relâchez les récepteurs de frein.
18. Installer les roues. Pour en savoir plus, reportez-vous à la **groupe 40** du manuel d'atelier du véhicule (en anglais).
19. Abaissez le véhicule.
20. Chargez le circuit pneumatique et vérifiez qu'il ne présente pas de fuite.
