Agosto de 2018
FL752A-D
NHTSA #17V-665
Transport Canada #17-513

Tema: Interferencia de las líneas de combustible del chasis del autobús FCCC

Modelos afectados: Chasis para autobuses escolares específicos Freightliner Custom Chassis B2 (Thomas Built Buses Saf-T-Liner C2) fabricados del 23 de agosto de 2011 al 29 de septiembre de 2017.

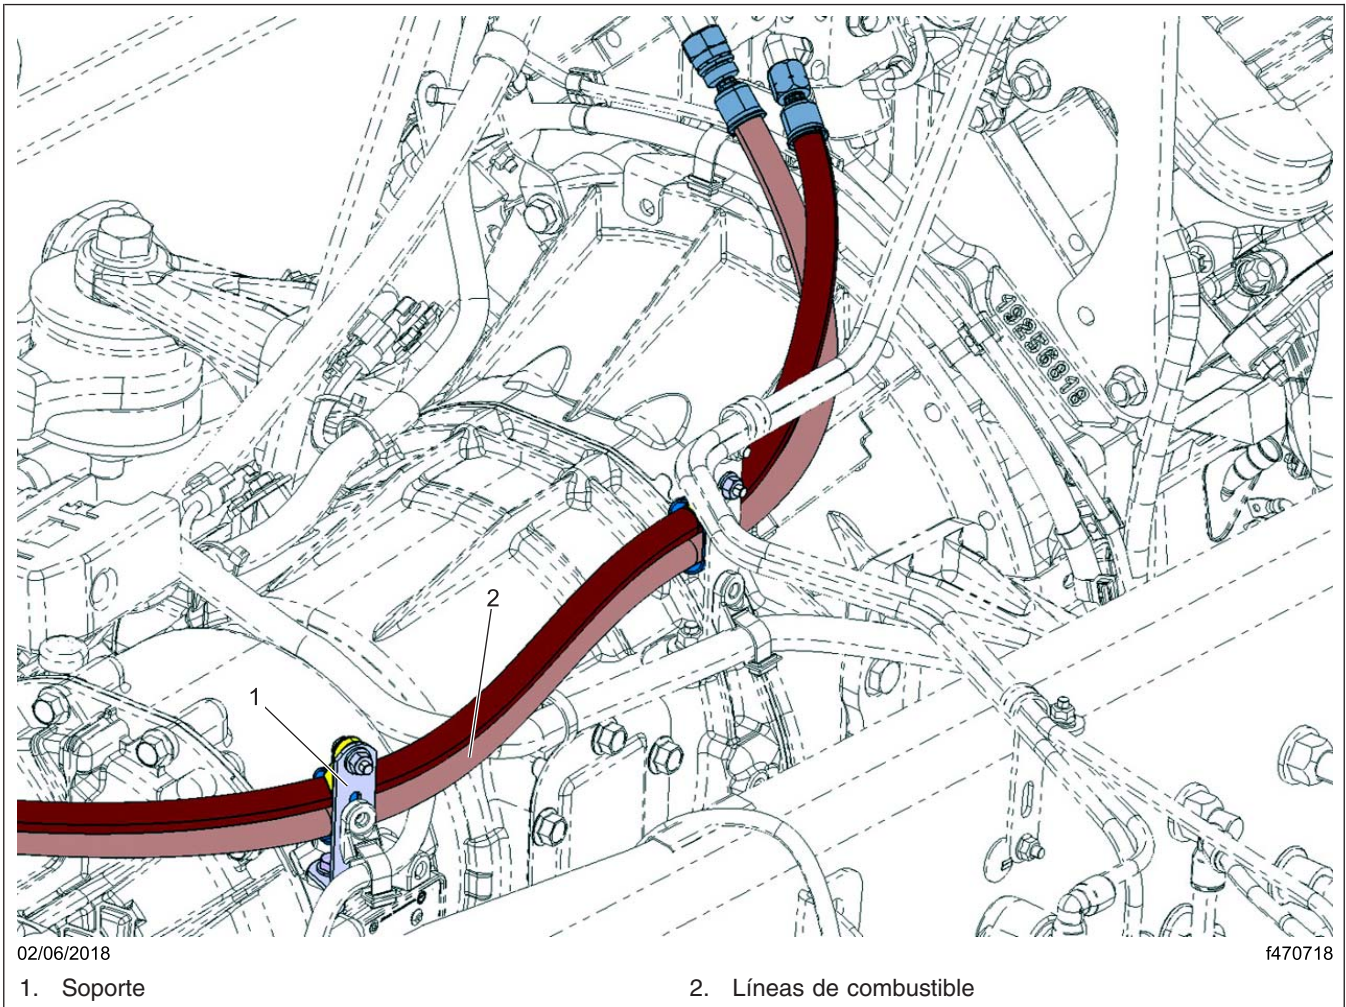
Fig. 1, Encaminamiento de las líneas de combustible en la transmisión

1. Corte las bandas de amarre que fijan las mangueras al soporte en la parte trasera de la transmisión. Vea [la Figura 1](#).

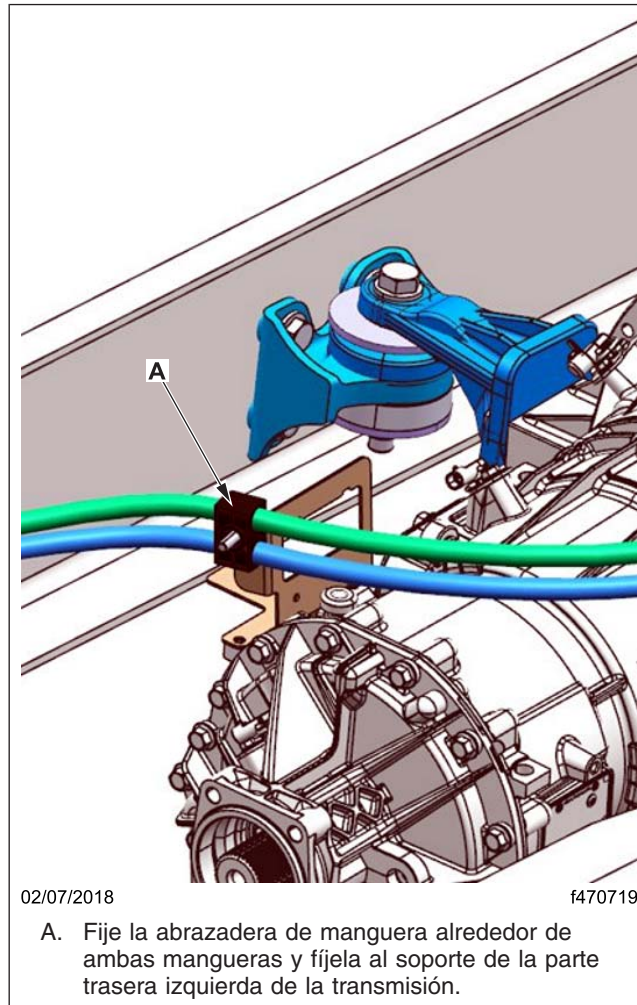
Fig. 2, Fijación de la abrazadera de manguera

2. Inspeccione el soporte de montaje del arnés del tabique divisorio situado en la parte trasera del lado del conductor de la transmisión. Si el soporte tiene un perno prisionero de 5/16 de pulgada soldado previamente, continúe con el paso siguiente. En caso negativo, vaya al paso 4.
3. Fije la abrazadera de manguera y la tuerca con brida de 5/16 de pulgada del equipo al soporte existente de la parte trasera izquierda de la transmisión. Vea [la Figura 2](#).

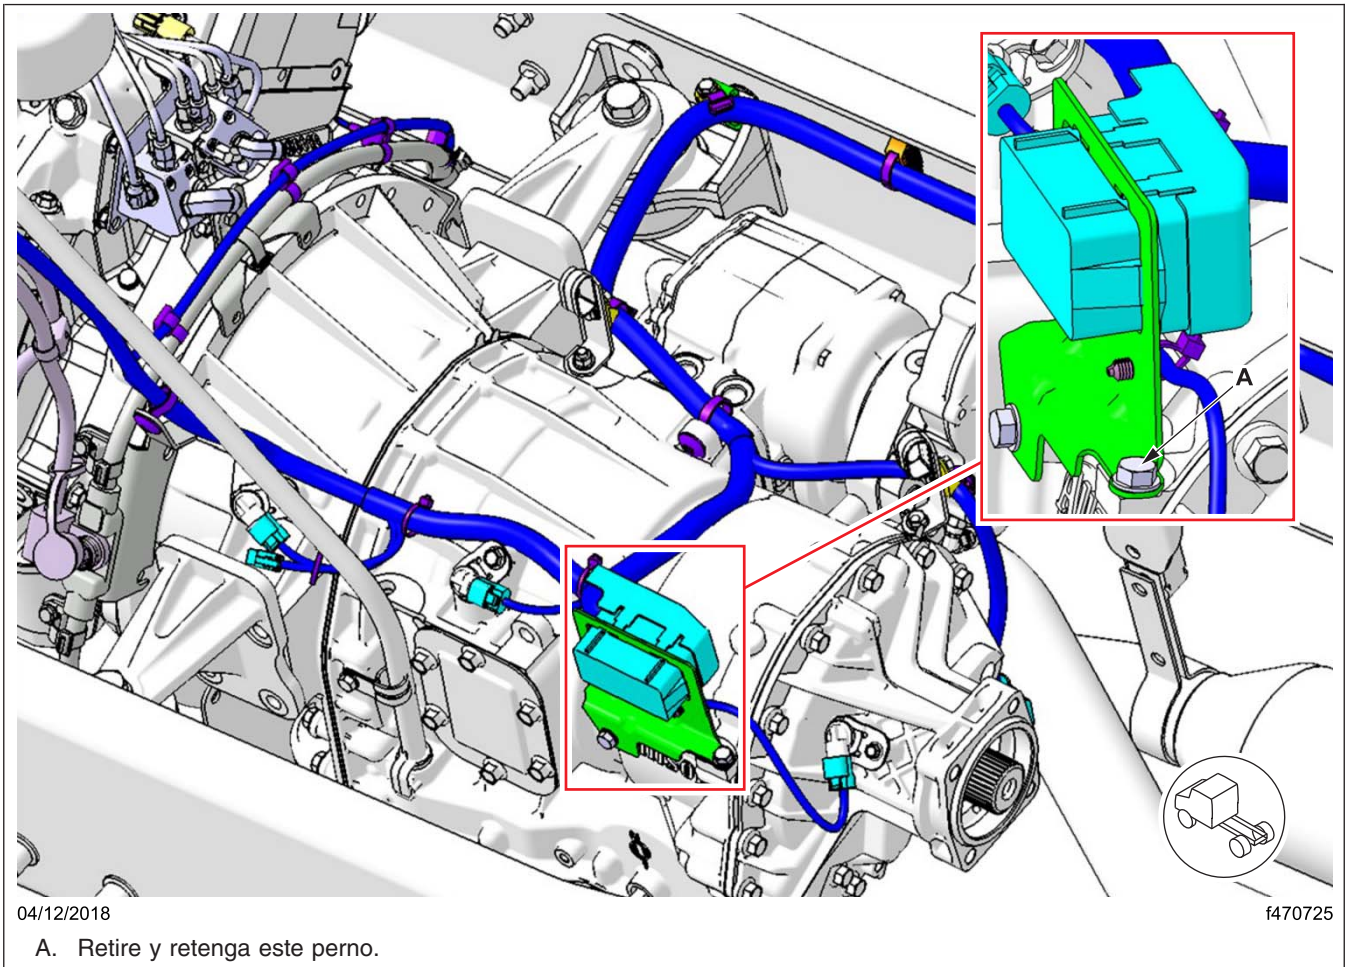
Fig. 3, Extracción del perno de montaje del tabique divisorio

4. Retire el perno trasero del soporte del arnés del tabique divisorio situado en la parte trasera izquierda de la transmisión y ponga el perno a un lado. Usando el perno de montaje, instale el soporte. Usando el perno, la tuerca y las arandelas, instale las abrazaderas de manguera. Vea [la Figura 3](#) y [la Figura 4](#).

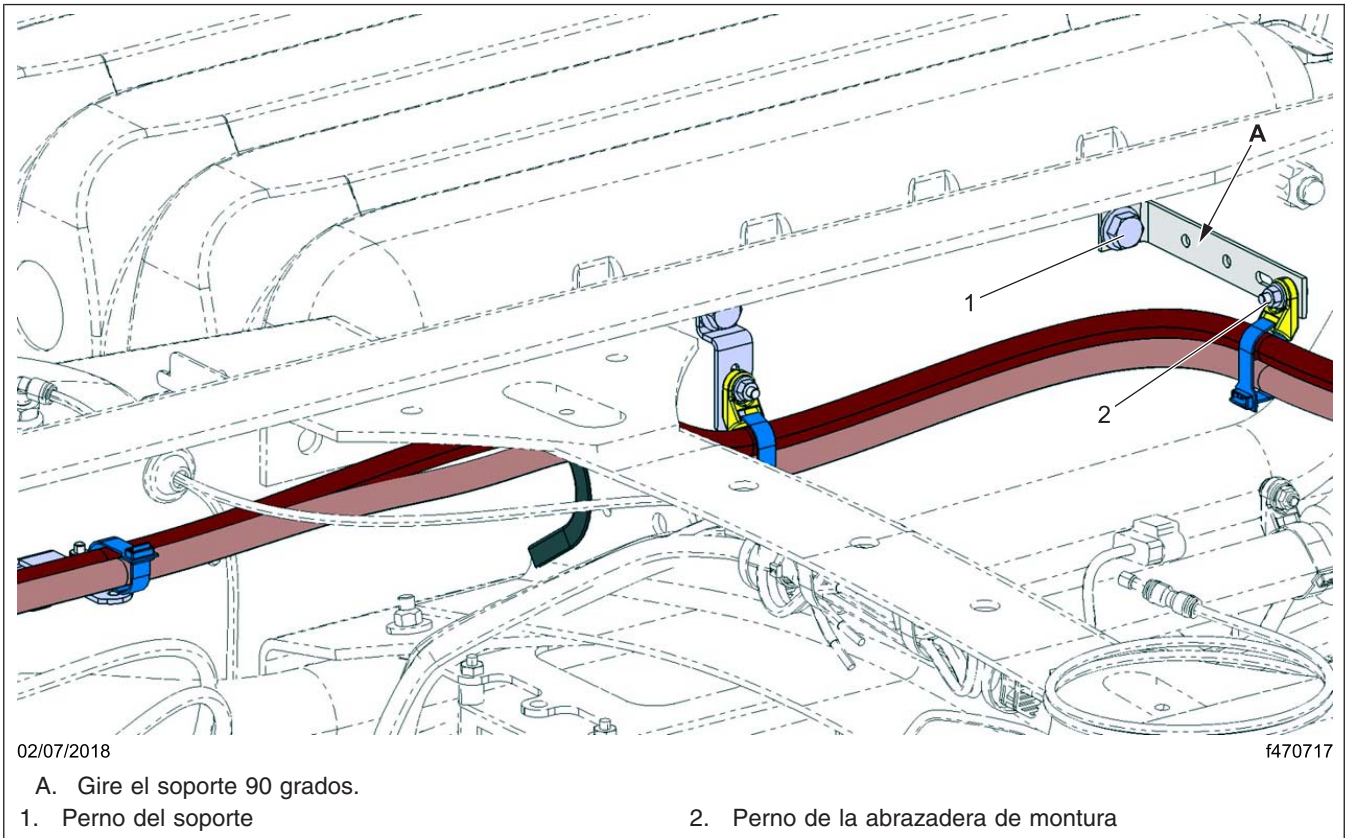
Fig. 5, Rotación del soporte 90 grados

5. Corte la banda de amarre, afloje el perno del soporte y el perno de la abrazadera de montura, y reposicione el soporte 90 grados hasta la posición mostrada en [la Figura 5](#), luego apriete los pernos.

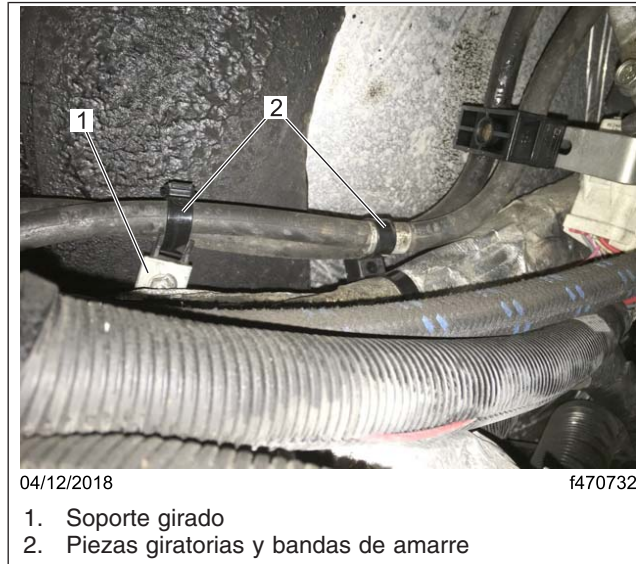
Fig. 6, Fijación de las mangueras al soporte girado

6. Fije las mangueras al soporte girado. Si el autobús está equipado con aire acondicionado (A/C) trasero opcional, asegúrese de que se fijen firmemente las mangueras del aire acondicionado trasero sin rozar las líneas de combustible. Vea **la Figura 6**.

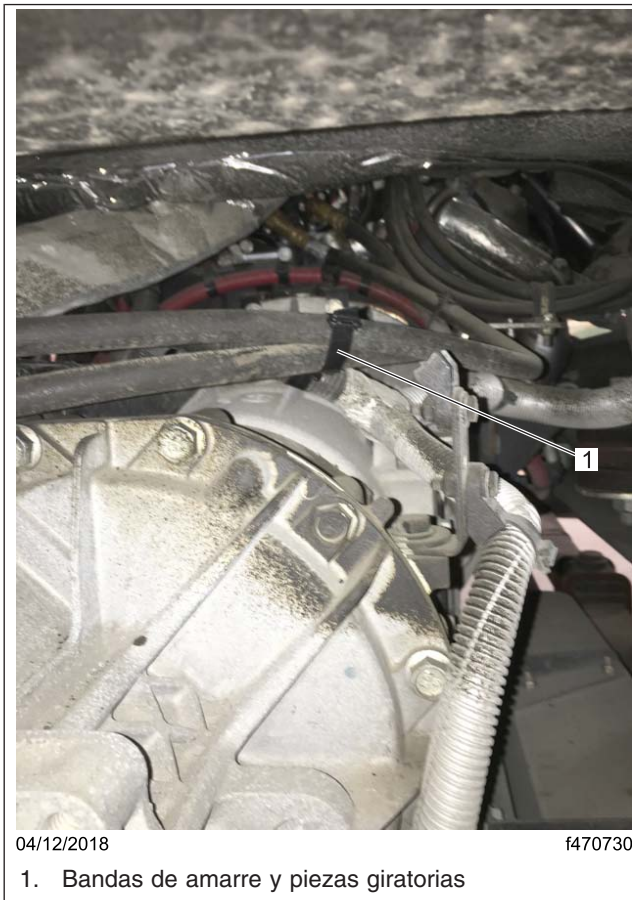
Fig. 7. Fijación de las mangueras al arnés

7. Usando bandas de amarre y piezas giratorias dobles, fije las mangueras al arnés cruzando sobre la transmisión. Vea [la Figura 7](#).

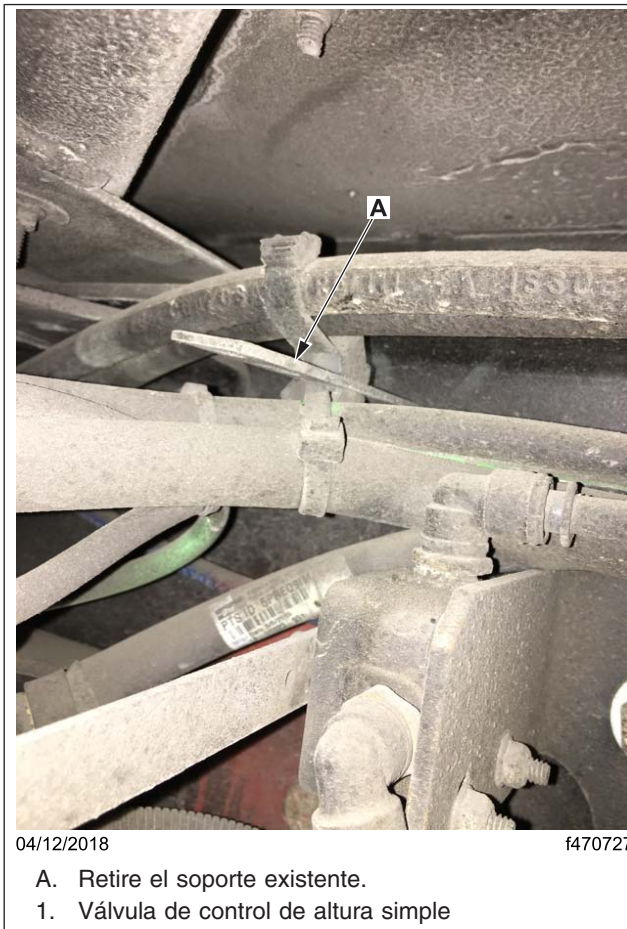
Fig. 8, Extracción del soporte

1. Para facilitar el ensamblaje, levante la parte trasera del vehículo y soporte el chasis en torres de soporte. Permita que el eje trasero baje algunas pulgadas
2. Vacíe los tanques de aire.
3. Corte la banda de amarre y retire el soporte existente situado arriba y ligeramente detrás de la válvula de control de altura de marcha. Deseche el soporte y la abrazadera de montura pero retenga las piezas de instalación del soporte. Vea [la Figura 8](#).

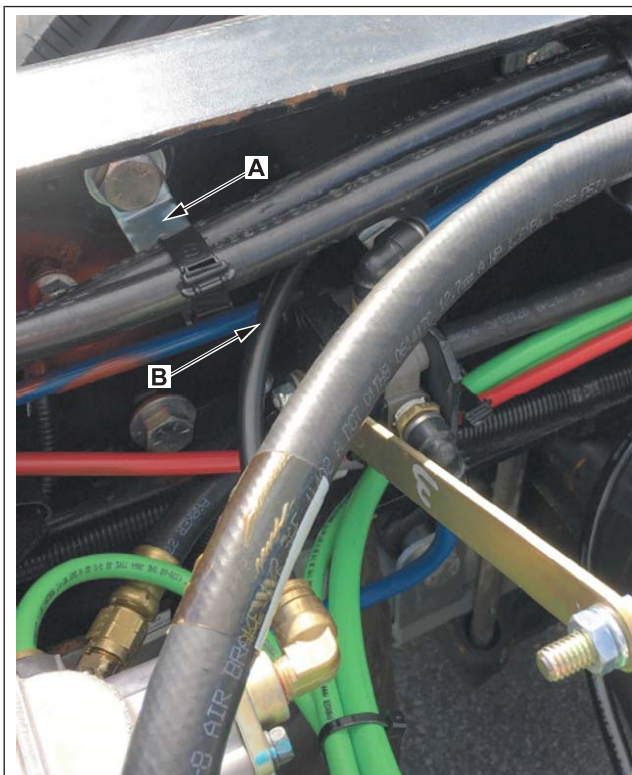
Fig. 9, Soporte nuevo, 23-09130-007, y presilla de montura instalados

4. Con una tuerca de 1/4 de pulgada, perno y arandela, ensamble la abrazadera de montura en el nuevo soporte en L.
5. Instale el nuevo soporte en L en la misma ubicación y apriételo con la mano. Asegúrese de que el soporte esté girado hacia abajo para permitir que las líneas de combustible queden separadas del travesaño de la suspensión trasera. Instale las bandas de amarre alrededor de las líneas de suministro y retorno de combustible. Vea [la Figura 9](#).

- A. Soporte y presilla de montura instalados.
- B. Use una correa de cremallera de plástico (no mostrada) y fije esta línea a las líneas de combustible.

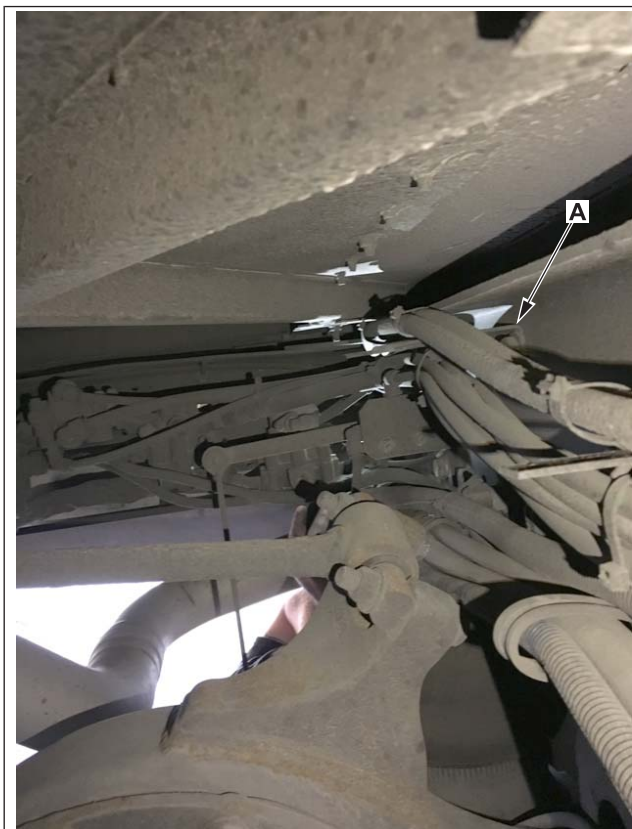
Fig. 10, Rotación del soporte, válvula de control de altura simple

6. Corte las correas de amarre que fijan las líneas de combustible al soporte situado arriba y adelante de la válvula de control de altura. Afloje y gire este soporte hacia abajo 180 grados y luego vuelva a apretar el perno de montaje del soporte. Vea [la Figura 10](#).

A. Gire el soporte 180 grados.

NOTA: La parte roscada del perno debe quedar hacia arriba para evitar rozar las líneas de combustible.

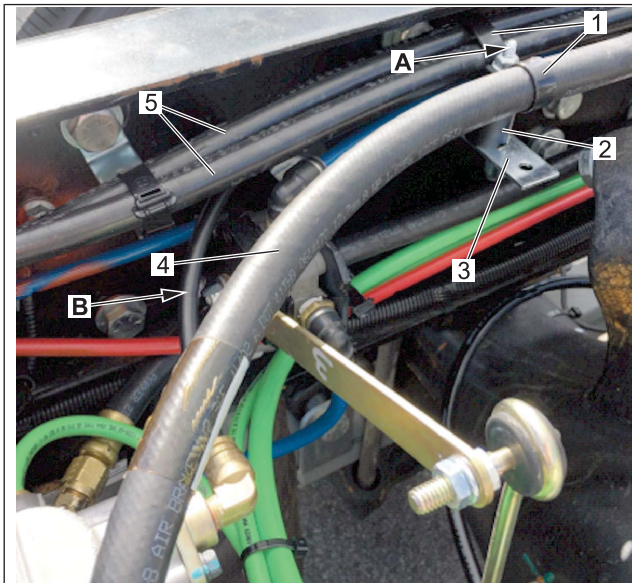
Fig. 11, Instalación de la abrazadera delgada doble

7. Instale un espaciador arriba del soporte y luego instale una abrazadera delgada doble alrededor de la manguera de aire del freno de servicio y fíjela con perno y arandela. Vea [la Figura 11](#).

- A. La parte roscada del perno debe quedar hacia arriba para evitar rozar las líneas de combustible.
- B. Esta línea se debe amarrar alejada de la válvula de control de altura y amarrada con las líneas de combustible en la abrazadera delgada doble. Asimismo, usando una correa de cremallera de plástico (no mostrada) en el otro extremo de esta línea, fije la línea a las líneas de combustible para tener un segundo punto de sujeción.

| 1. Abrazadera delgada doble | 5. Líneas de combustible |
| 2. Espaciador | |
| 3. Soporte | |
| 4. Manguera de aire del freno de servicio | |

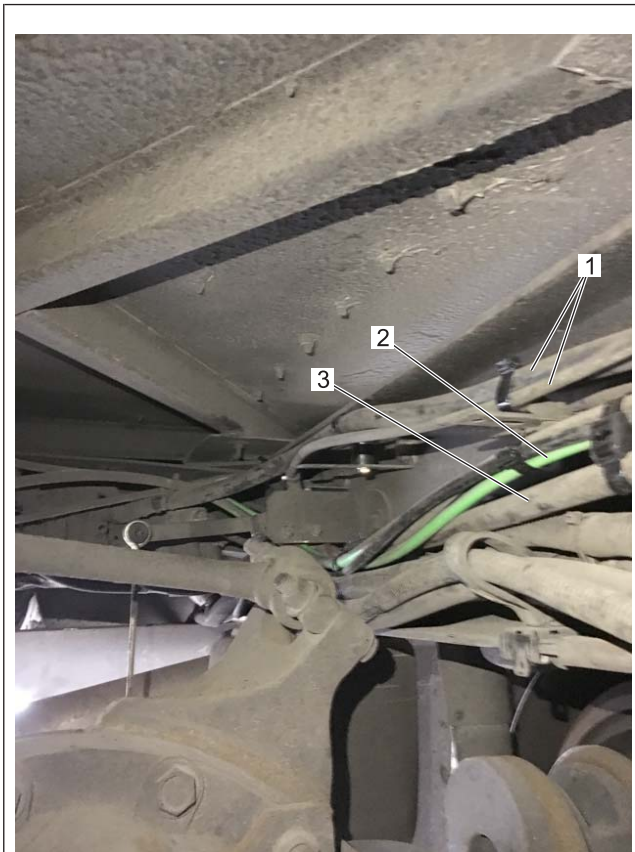
Fig. 12, Fijación de las bandas de amarre y las abrazaderas delgadas dobles, vista hacia atrás

8. Desconecte las líneas de aire roja y verde en las válvulas de freno y reencamine estas líneas y la manguera de la cámara de freno de estacionamiento del lado izquierdo por debajo del soporte de la válvula de control de altura. Conecte las líneas como se muestra en [la Figura 12](#) y [la Figura 13](#). Agregue bandas de amarre y abrazaderas delgadas dobles según sea necesario para fijar las líneas.

1. Manguera del freno de servicio y línea de combustible
2. Líneas de aire
3. Manguera del freno de estacionamiento

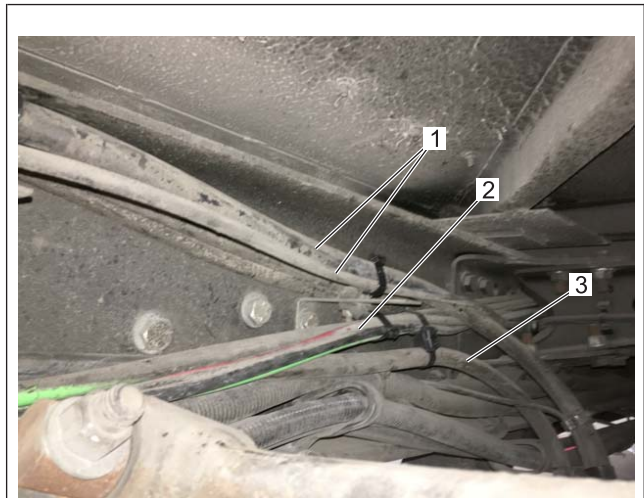
Fig. 13, Fijación de las bandas de amarre y las abrazaderas delgadas dobles, vista hacia adelante

1. Manguera del freno de servicio y línea de combustible
2. Líneas de aire
3. Manguera del freno de estacionamiento

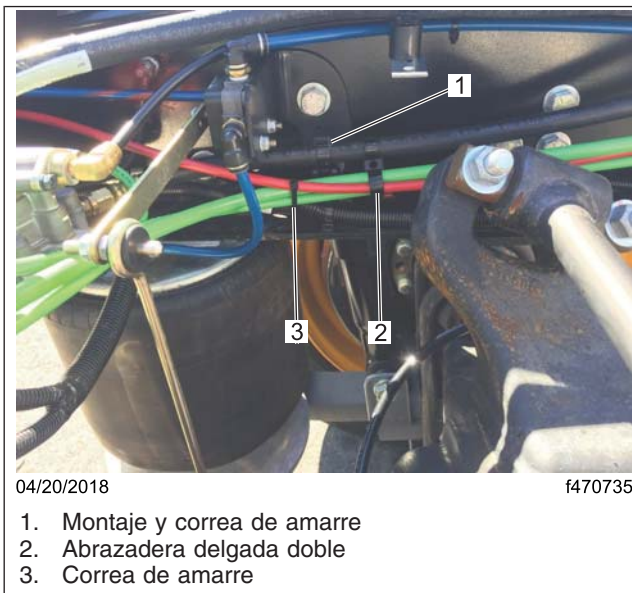
Fig. 14, Encaminamiento de las líneas de aire, válvula de control de altura simple

9. Usando montajes de amarre y correas de amarre, fije las mangueras al extremo roscado del perno inferior de la válvula de control de altura dentro del larguero del chasis. Vea [la Figura 14](#).

NOTA: Asegúrese de que haya espacio libre entre la manguera de freno y la parte inferior del soporte de la válvula de control de altura.

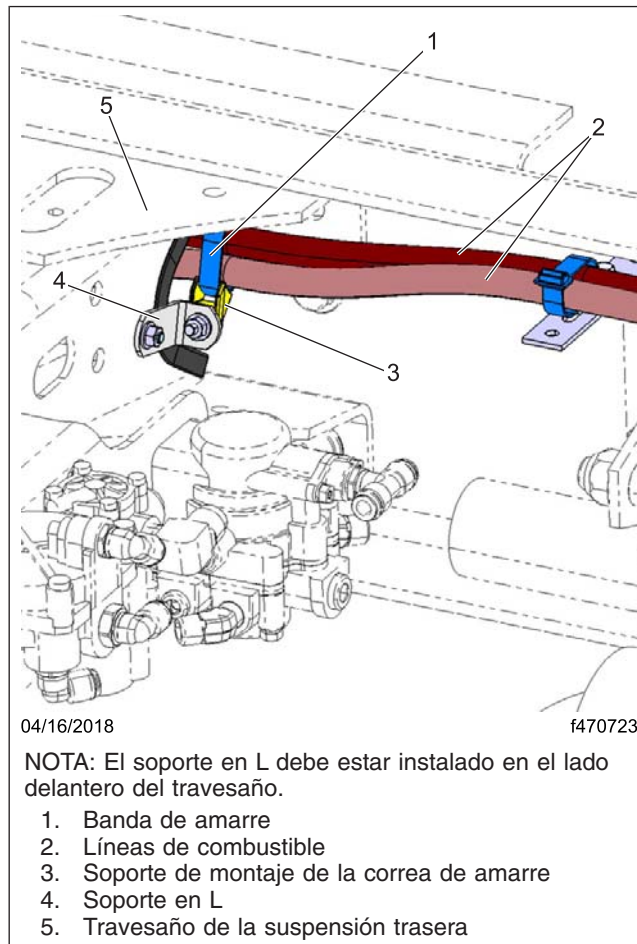
Fig. 15, Encaminamiento de las líneas de combustible, travesaño de la suspensión trasera

10. Inspeccione el travesaño de la suspensión trasera para observar el soporte en L y el montaje de la banda de amarre después del eje trasero, como se muestra en [la Figura 15](#). Asegúrese de que el soporte en L esté orientado como se muestra.

Instale un soporte en L si no se hizo antes.

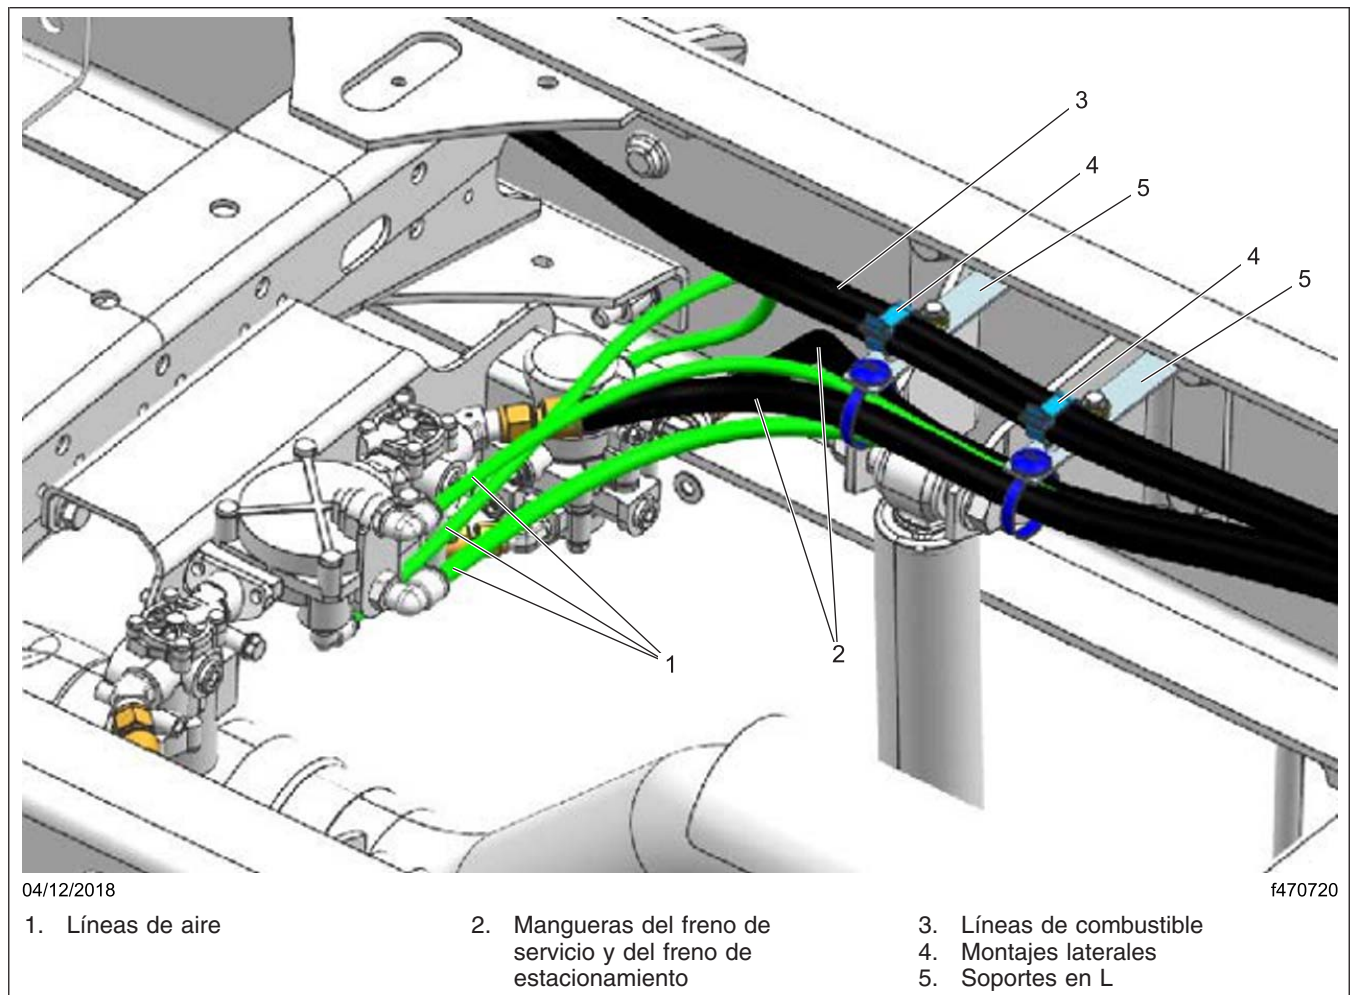
Fig. 16, Encaminamiento de mangueras y líneas, resorte de hojas

5. Retire ambos soportes en L fijados a los pernos del soporte de montaje superior del amortiguador.
6. Instale los montajes laterales en ambos soportes en L.
7. Instale el perno del soporte de montaje del amortiguador trasero que se retiró anteriormente, como se muestra en el [Figura 6](#). Apriete el perno a 198 lbf-ft (268 N-m).
8. Usando las piezas de instalación existentes, instale un soporte en L nuevo en el soporte superior delantero del amortiguador. Apriete el perno a 112 lbf-ft (152 N-m).

14. Instale y posicione correctamente las líneas de combustible LPG, las mangueras del freno de servicio y las líneas de aire, de modo que no rocen contra otros componentes. Vea [la Figura 16 en la página 18](#).
15. Revise para ver si hay fugas de aire.
16. La reparación correspondiente a FL752B está terminada. Limpie un espacio en la placa base (Formulario WAR259). Anote el número del llamado a reparación, FL752, en una etiqueta de terminación roja sin usar (Formulario WAR260) y adjúntela a la etiqueta base para indicar que esta campaña ha sido terminada.

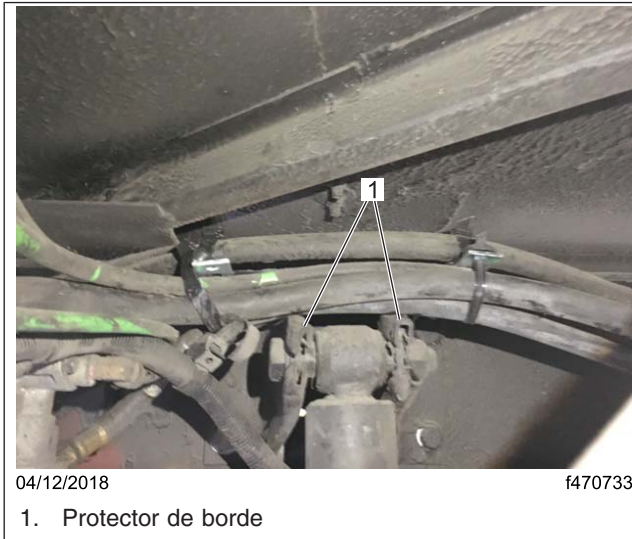
Fig. 17, Inspección del protector de borde

9. Instale el perno superior del amortiguador y apriete a 198 lbf-ft (268 N-m).
10. Instale bandas de amarre alrededor de las líneas y mangueras en los puntos de sujeción correctos.
11. Instale las mangueras del freno de servicio y las líneas de aire verdes de 1/2 pulgada y 3/8 de pulgada de la válvula de los frenos traseros.
12. Verifique que esté el protector de borde en los soportes del amortiguador. Si el protector de borde no está colocado, instálelo. Vea [la Figura 17](#).

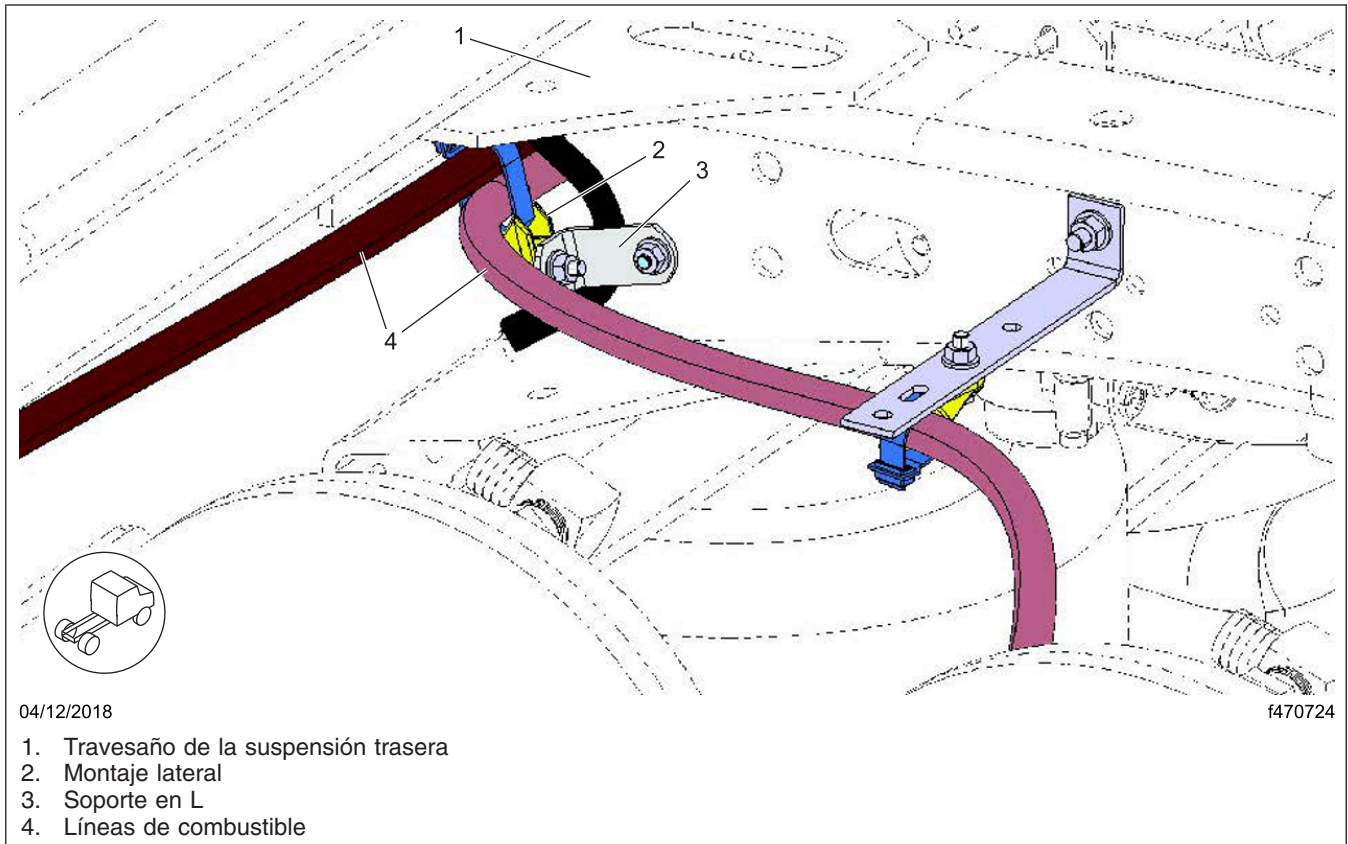
Fig. 18, Soporte en L, suspensión de muelles de hojas

13. Inspeccione el travesaño de la suspensión trasera para observar el soporte en L y el montaje de la banda de amarre después del eje trasero. Asegúrese de que el soporte en L esté orientado como se muestra en [la Figura 18](#).

NOTA: Asegúrese de que haya espacio libre entre las líneas de aire y las mangueras de freno.

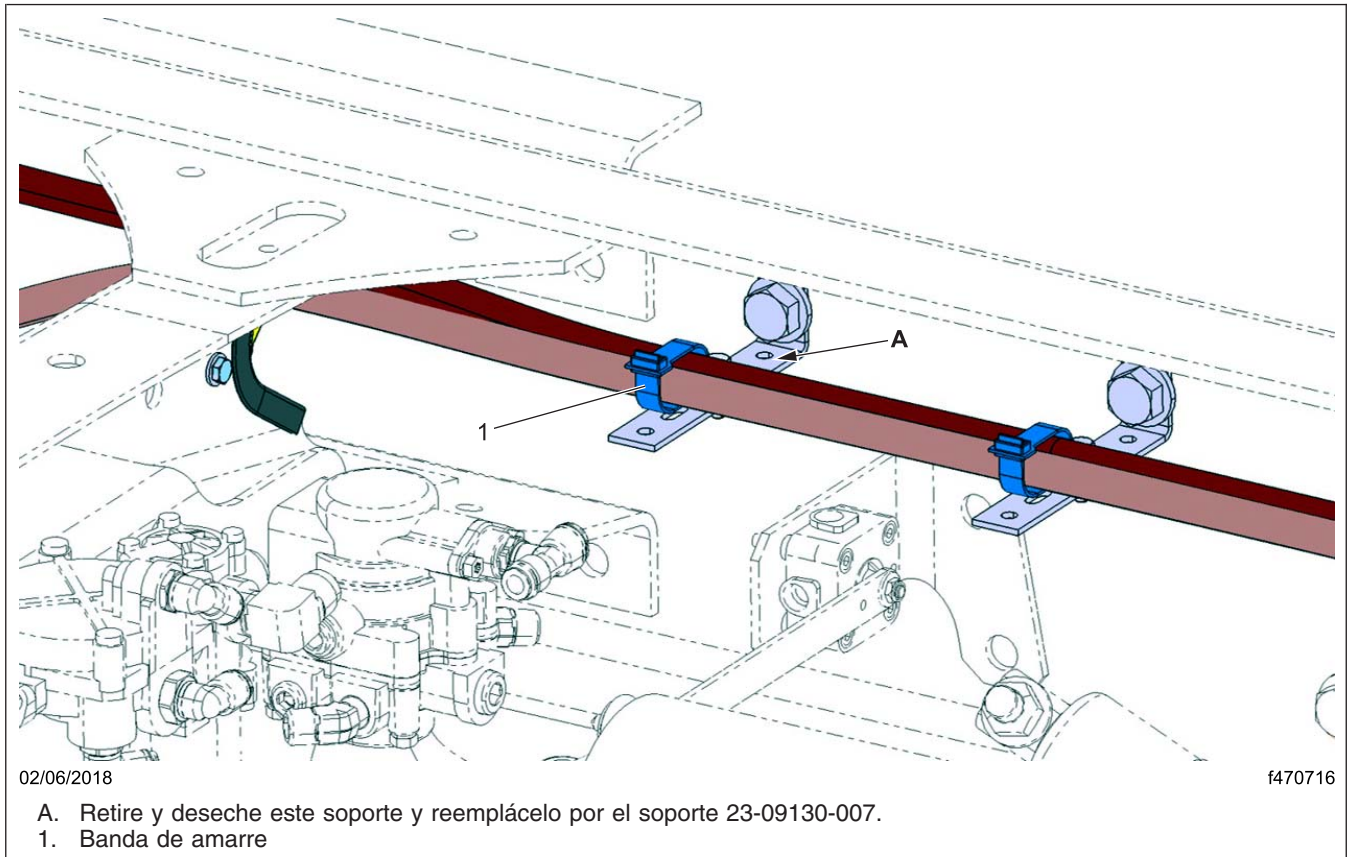
Fig. 19, Reemplazo del soporte 06-09782-000, válvula de control de altura doble

1. Retire la banda de amarre de alrededor de las líneas de combustible. Vea [la Figura 19](#), ítem 1.
2. Retire y deseche el soporte indicado e instale el soporte nuevo 23-09130-007. Vea [en la Figura 19](#), Ref. A, la ubicación del soporte.

3. Instale una banda de amarre nueva alrededor de las líneas de combustible.
4. Inspeccione el travesaño de la suspensión trasera para observar el soporte en L y el montaje de la banda de amarre después del eje trasero, como se muestra en **la Figura 15** en la página 17. Asegúrese de que el soporte en L esté orientado como se muestra.
