Août 2018  
FL752A-D  
NHTSA n° 17V-665  
Transport Canada n° 17-513

## **Objet : Interférence avec la canalisation de carburant sur les châssis d'autobus FCCC**

**Modèles concernés : Châssis spécifiques d'autobus scolaires Freightliner Custom Chassis B2, châssis d'autobus (Thomas Built Buses C2 Saf-T-Liner C2) fabriqués entre le 23 août 2011 et le 29 septembre 2017.**

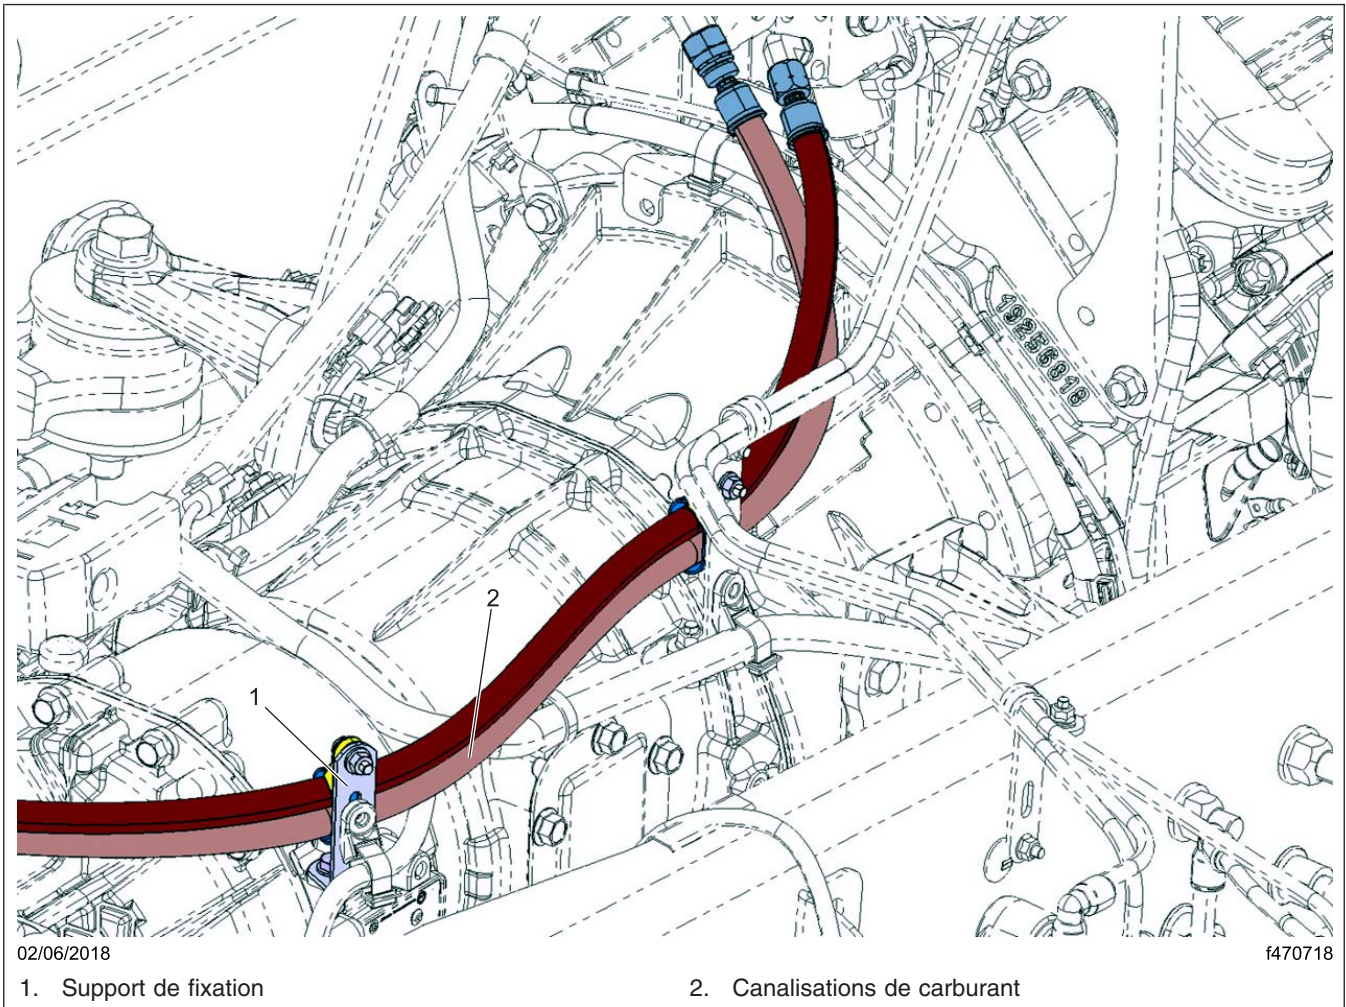
**Fig. 1, Acheminement de la canalisation de carburant au niveau de la transmission**

1. Coupez les serre-câbles fixant les flexibles au support sur la partie arrière de la transmission. Reportez-vous à la [figure 1](#).

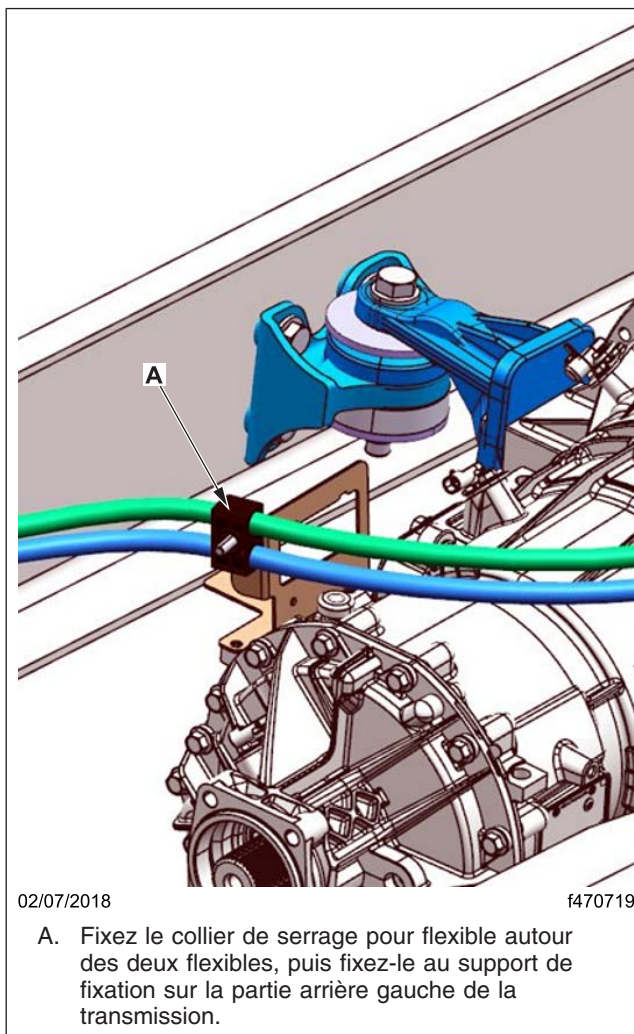
**Fig. 2, Fixation du collier de serrage pour flexible**

2. Inspectez la patte de fixation du faisceau au tablier, située sur la partie arrière de la transmission côté conducteur. Si le support est muni d'un goujon présoudé de 8 mm (5/16 pouce), passez à l'étape suivante. Sinon, passez à l'étape 4.
3. Fixez le collier de serrage pour flexible et l'écrou à embase de 8 mm (5/16 pouce) de la trousse au support de fixation existant sur la partie arrière gauche de la transmission. Reportez-vous à la [figure 2](#).

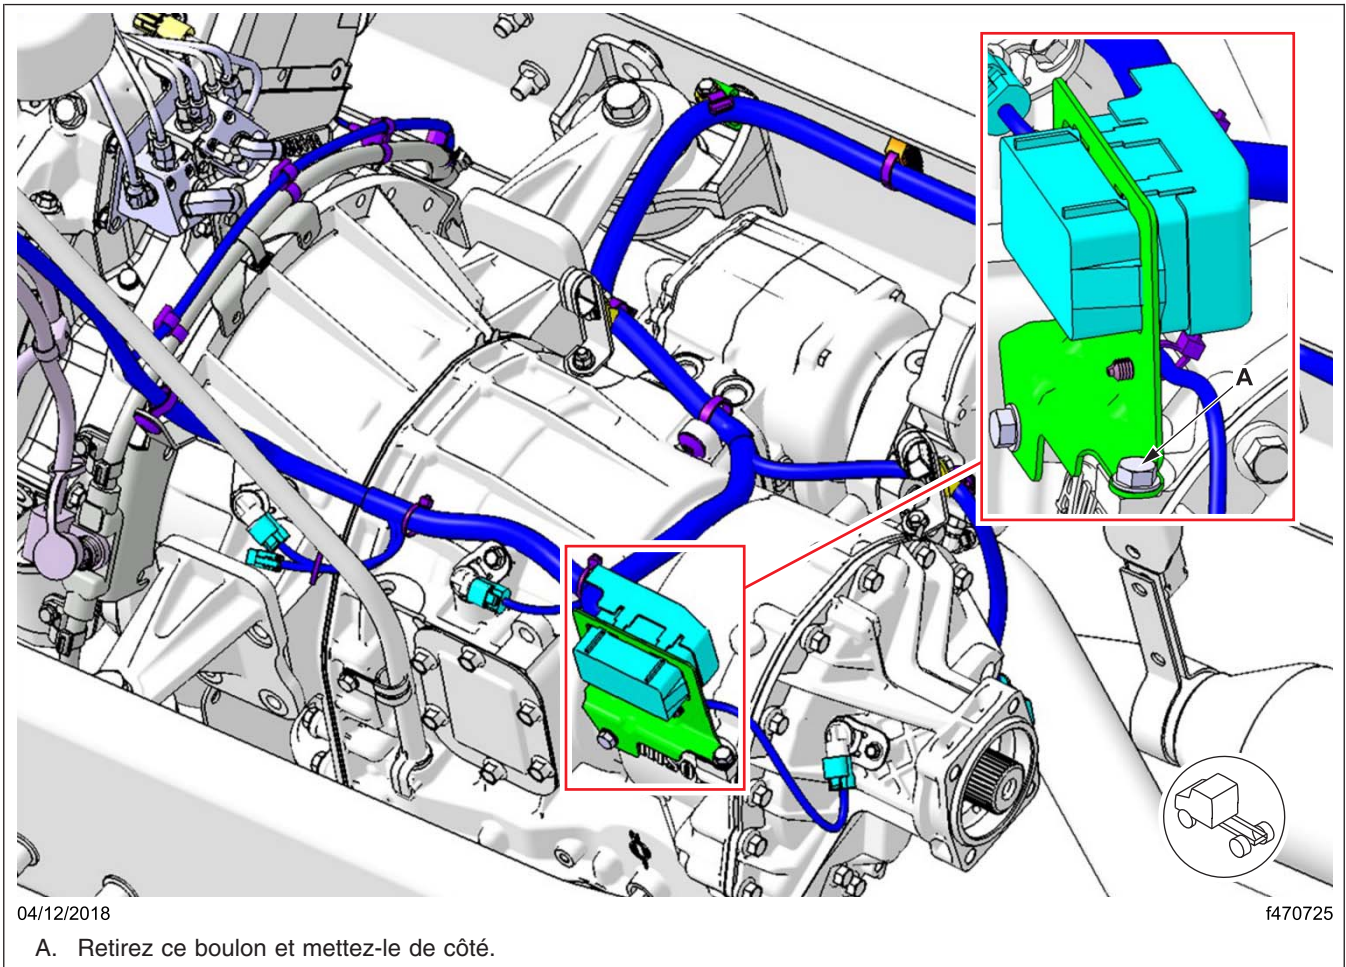
Fig. 3, Dépose du boulon de fixation au tablier

4. Retirez le boulon à l'arrière de la patte de fixation du faisceau au tablier sur la partie arrière gauche de la transmission, puis mettez-le de côté. Installez la patte de fixation à l'aide du boulon de fixation. Posez les colliers de serrage pour flexible à l'aide du boulon, de l'écrou et des rondelles plates. Reportez-vous à la [figure 3](#) et la [figure 4](#).

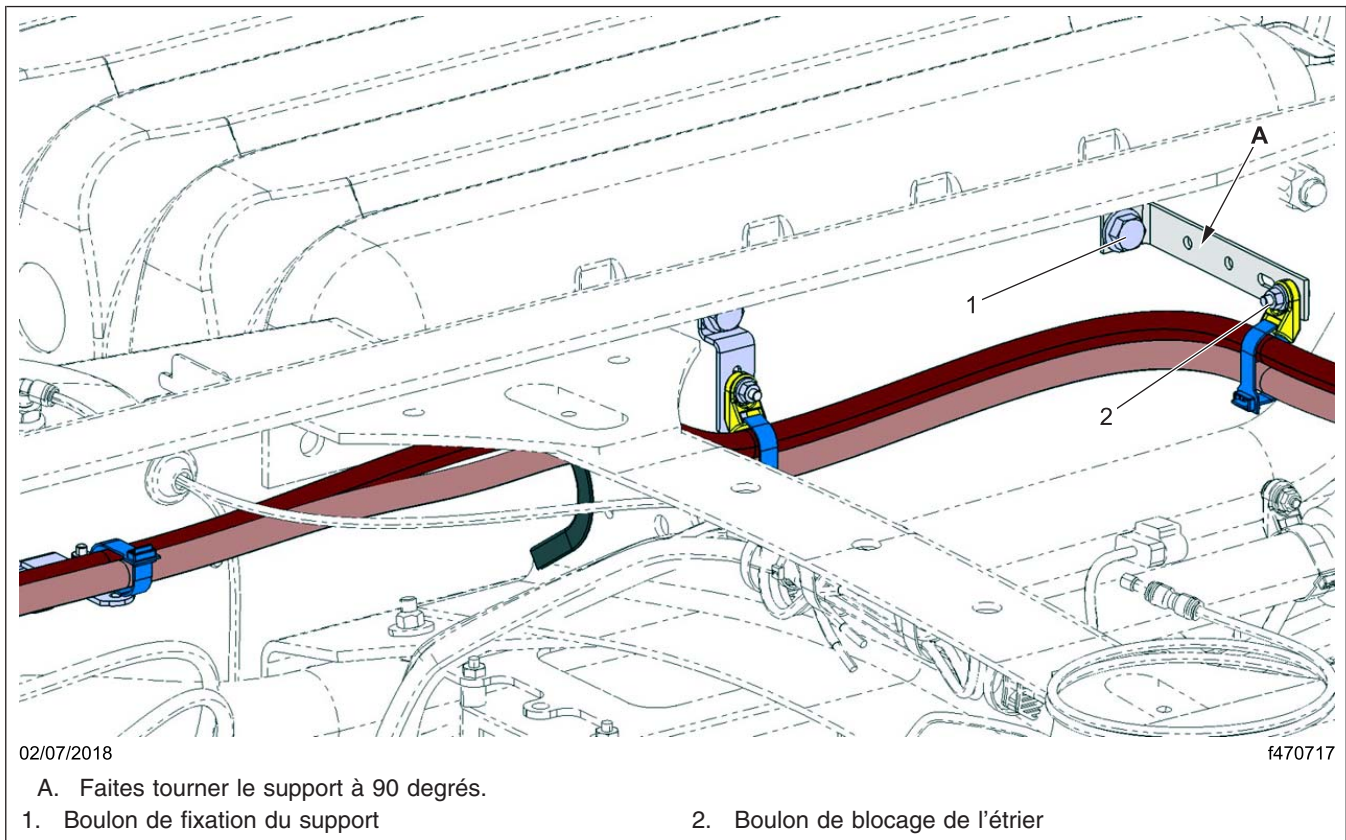
**Fig. 5, Rotation du support de fixation à 90 degrés**

5. Coupez la bande nouée, puis desserrez le boulon du support et le boulon de blocage de l'étrier, puis repositionnez le support à 90 degrés, dans la position illustrée sur la [figure 5](#), puis serrez les boulons à la main.

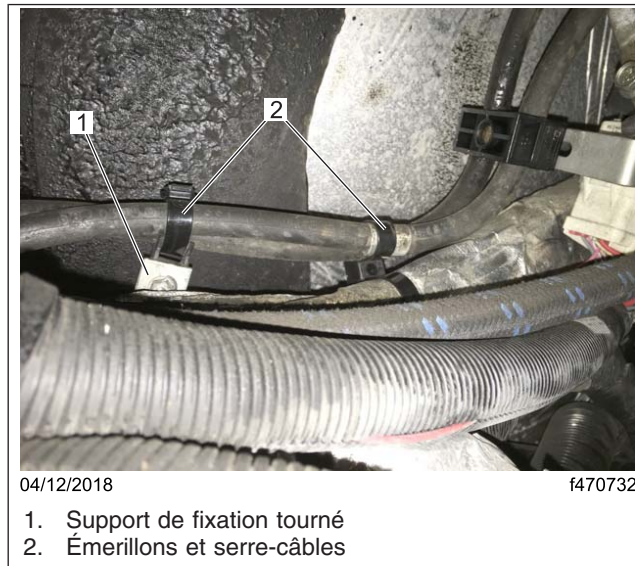
**Fig. 6, Fixation des flexibles au support de fixation tourné**

- Fixez les flexibles au support de fixation tourné. Si l'autobus est équipé d'une climatisation arrière, disponible en option, assurez-vous que les flexibles de la climatisation arrière sont bien fixés et qu'ils ne frottent pas contre les canalisations de carburant. Reportez-vous à la **figure 6**.

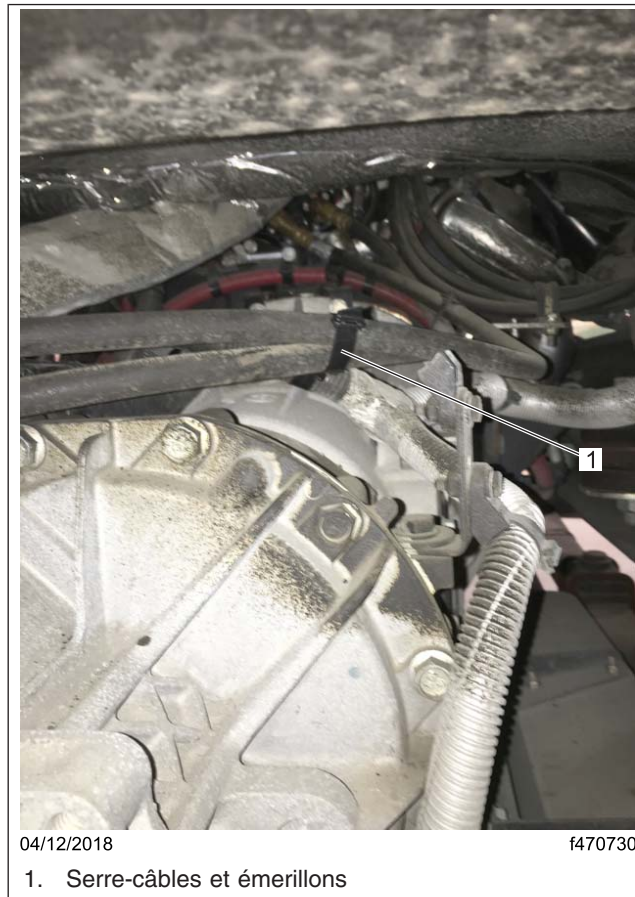
**Fig. 7, Fixation des flexibles sur le faisceau**

7. Utilisez les serre-câbles et les émerillons doubles pour fixer les flexibles sur le faisceau de câblage traversant au-dessus de la transmission. Reportez-vous à la [figure 7](#).

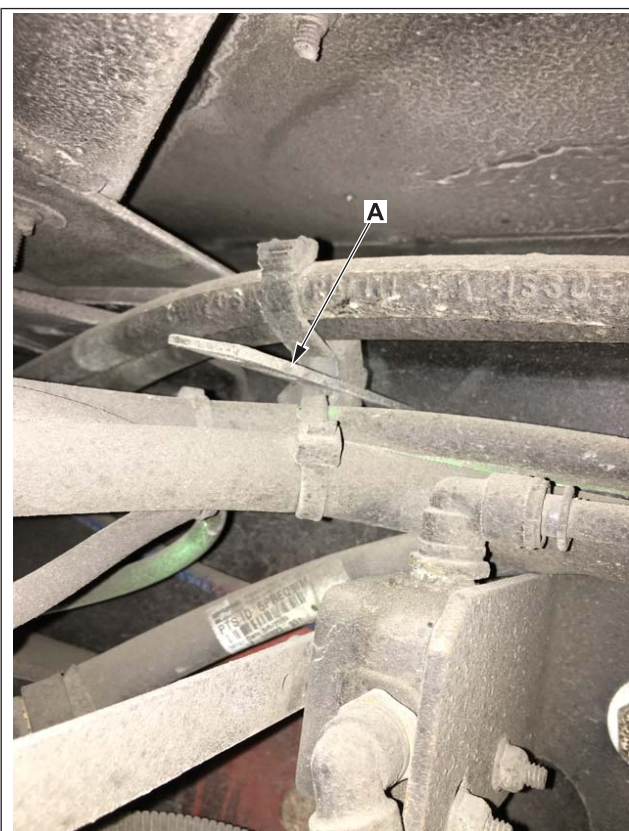
**Fig. 8, Retrait du support de fixation**

1. Pour faciliter l'assemblage, soulevez l'arrière du véhicule, puis supportez le cadre avec des chandelles. Laissez l'essieu arrière descendre de 5-6 centimètres.
2. Videz les réservoirs d'air.
3. Coupez la courroie d'attache, puis retirez le support de fixation existant, situé au-dessus et légèrement derrière la soupape de contrôle de la hauteur de droite. Mettez le support de fixation et collier de blocage au rebut, mais conservez le matériel de fixation du support. Reportez-vous à la [figure 8](#).

- A. Retirez le support de fixation existant.
- 1. Soupape de contrôle de la hauteur (HCV) simple

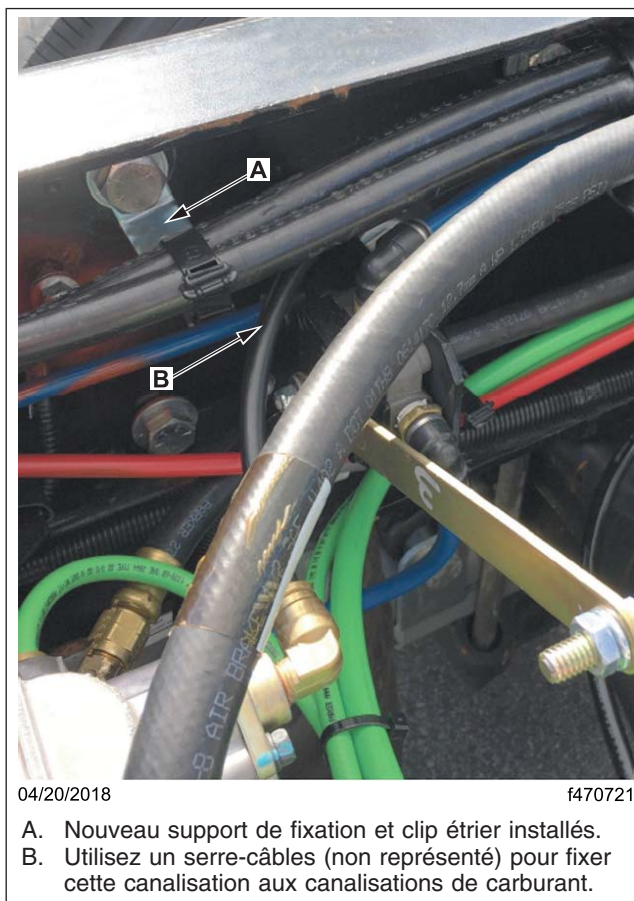
**Fig. 9, Nouveau support de fixation 23-09130-007 et clip étrier installés**

4. À l'aide d'un écrou, un boulon et une rondelle de 6 mm (1/4 pouce), assemblez le collier de blocage sur le nouveau support de fixation en L.
5. Installez le nouveau support de fixation en L au même emplacement, puis serrez-le à la main. Vérifiez que le support est orienté vers le bas pour permettre aux canalisations de carburant de franchir sans encombre la traverse arrière de la suspension. Placez des serre-câbles autour des canalisations d'alimentation en carburant et de retour de carburant. Reportez-vous à la [figure 9](#).

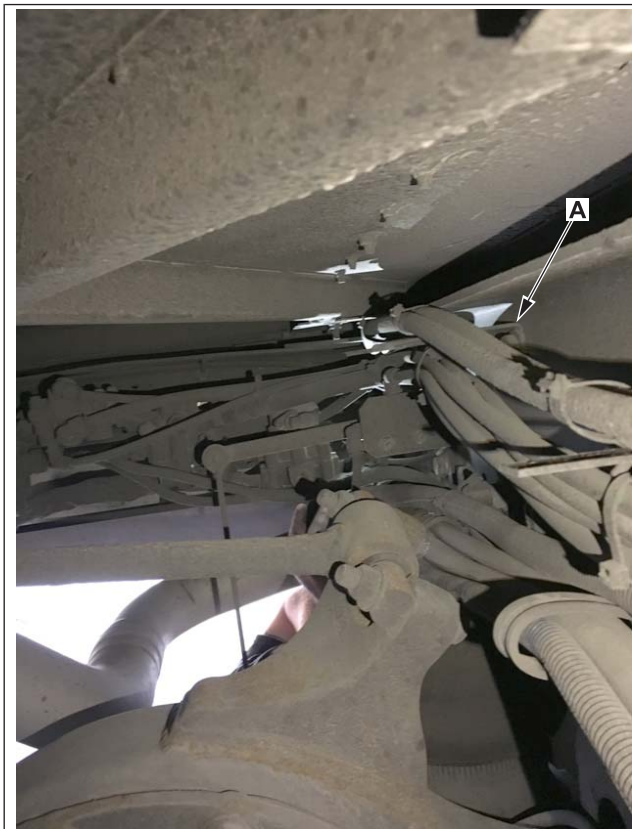
**Fig. 10, Rotation du support, soupape de contrôle de la hauteur (HCV) unique**

6. Coupez les courroies d'attache fixant les canalisations de carburant sur le support de fixation situé au-dessus et à l'avant de la soupape de commande de hauteur (HCV). Desserrez ce support de fixation et faites-le tourner de 180 degrés vers le bas, puis resserrez le boulon de fixation du support. Reportez-vous à la [figure 10](#).

A. Faites tourner le support à 180 degrés.

REMARQUE : La partie filetée du boulon doit être orientée vers le haut pour éviter tout frottement contre les canalisations de carburant.

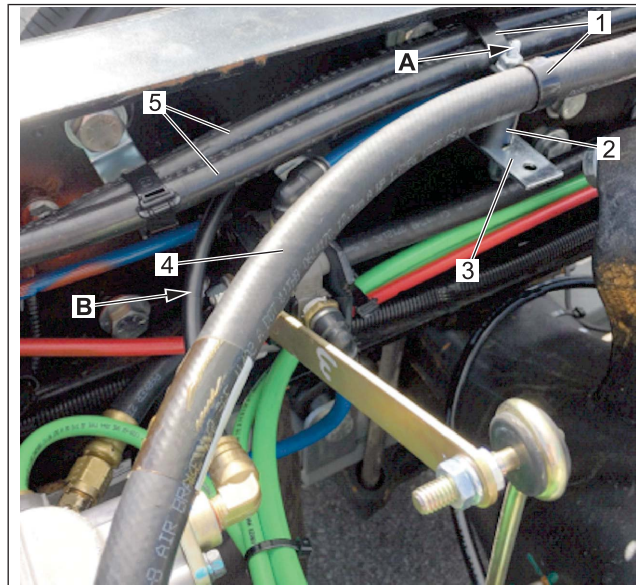
**Fig. 11, Installation du serre-câbles double**

7. Installez une entretoise sur la partie supérieure du support de fixation, puis installez un serre-câbles double autour du flexible du frein de service et fixez-le avec un boulon et une rondelle. Reportez-vous à la [figure 11](#).

- A. La partie filetée du boulon doit être orientée vers le haut pour éviter tout frottement contre les canalisations de carburant.
- B. Cette canalisation doit être attachée à une certaine distance de la soupape de contrôle de la hauteur, puis attachée avec les canalisations de carburant dans le serre-câbles double. Ensuite, utilisez un serre-câble (non représenté) à l'autre extrémité de cette canalisation pour fixer la canalisation aux canalisations de carburant, afin de fournir un deuxième point d'attache.

| 1. Serre-câbles double | 4. Flexible du frein de service |
| 2. Entretoise | 5. Canalisations de carburant |
| 3. Support de fixation | |

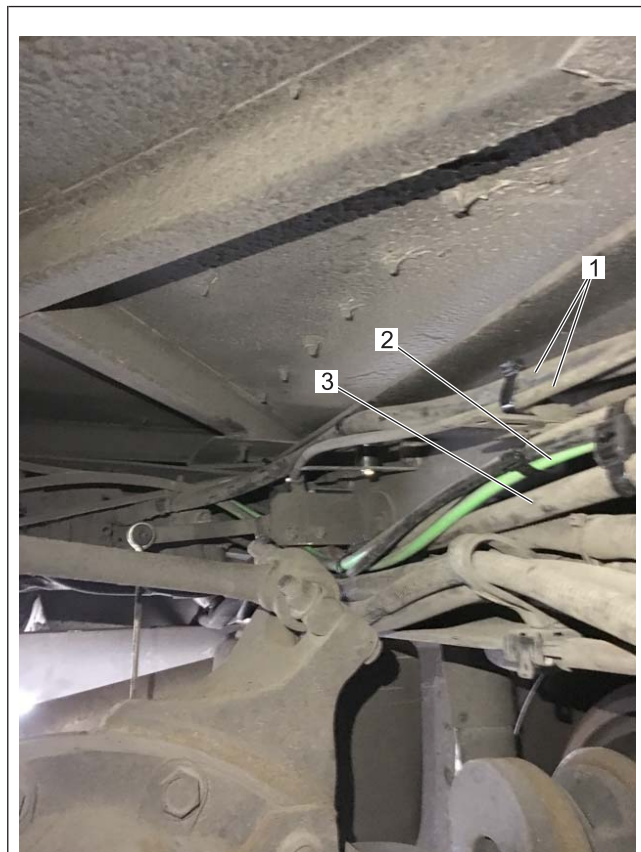
**Fig. 12, Fixez les serre-câbles et les serre-câbles doubles, vue vers l'arrière**

- Débranchez les conduites d'air rouge et verte au niveau des clapets de frein, puis réacheminez-les, ainsi que le flexible du récepteur du frein de stationnement gauche sous le support de fixation de la soupape de contrôle de la hauteur. Raccordez les canalisations comme indiqué sur la [figure 12](#) et la [figure 13](#). Ajoutez des serre-câbles et des serre-câbles doubles, si nécessaire, pour fixer les canalisations.

1. Flexible du frein de service et canalisation de carburant
2. Conduites d'air
3. Flexible du frein de stationnement

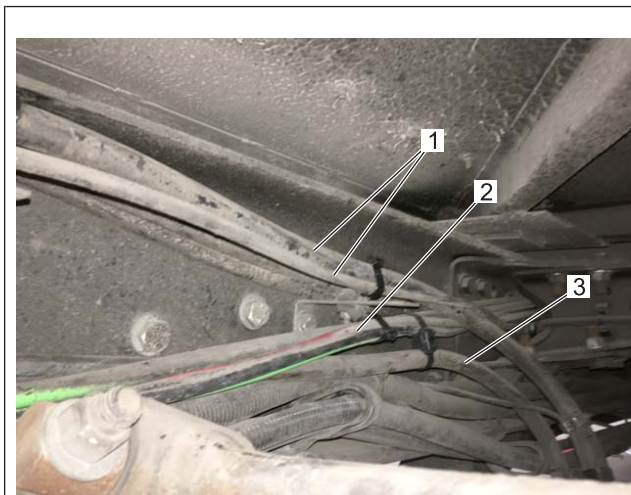
**Fig. 13, Fixez les serre-câbles et les serre-câbles doubles, vue vers l'avant**

1. Flexible du frein de service et canalisation de carburant
2. Conduites d'air
3. Flexible du frein de stationnement

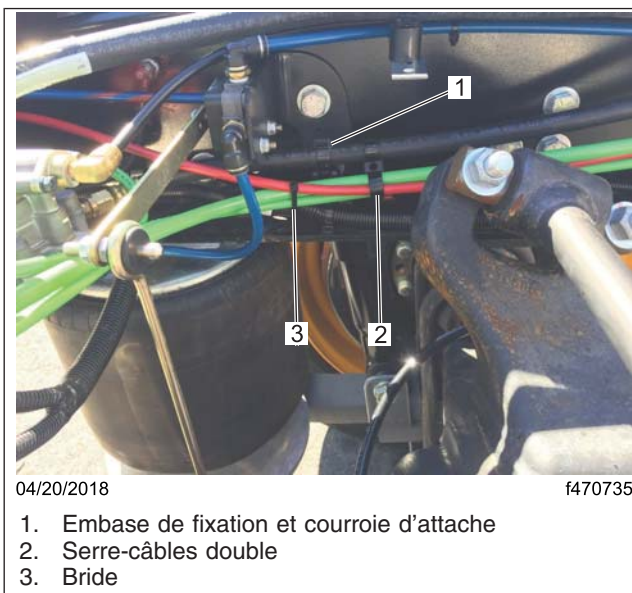
**Fig. 14, Acheminement des conduites d'air, soupape de contrôle de la hauteur (HCV) unique**

9. Utilisez des embases de fixation et des courroies d'attache pour fixer les flexibles à l'extrémité filetée du boulon inférieur de la soupape de contrôle de la hauteur (HCV) à l'intérieur du longeron de cadre du châssis. Reportez-vous à la [figure 14](#).

REMARQUE : Veillez à ce qu'il existe un jeu suffisant entre le flexible de frein et le bas du support de fixation de la soupape de contrôle de la hauteur (HCV).

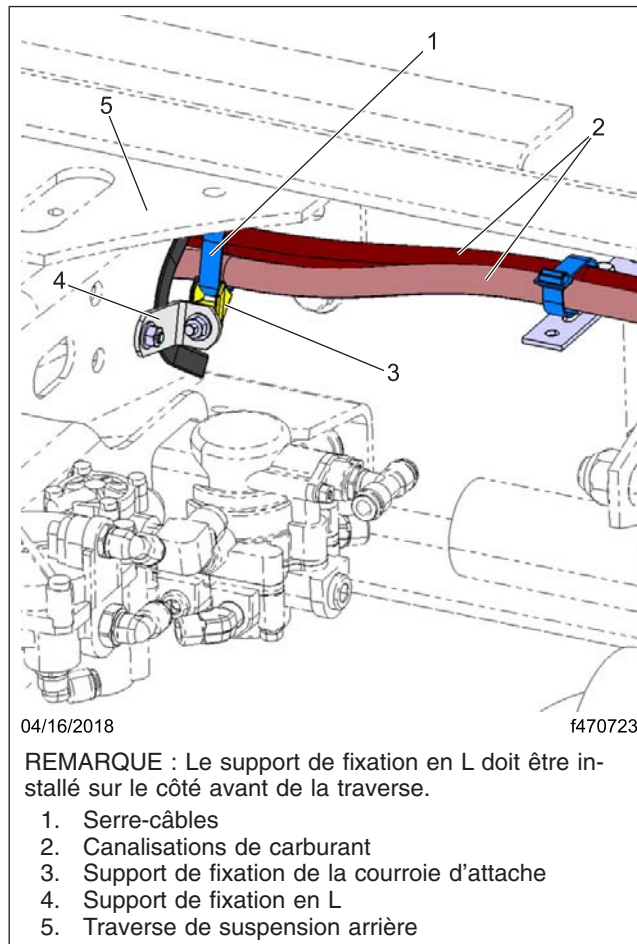
**Fig. 15, Acheminement de la canalisation de carburant, traverse de la suspension arrière**

10. Inspectez la traverse de la suspension arrière pour déterminer si un support de fixation en L et une embase de serre-câbles sont présents au-delà de l'essieu arrière, comme illustré sur la [figure 15](#). Veillez à ce que le support de fixation en L soit orienté comme illustré.

Installez un support de fixation en L si cela n'est pas déjà fait.

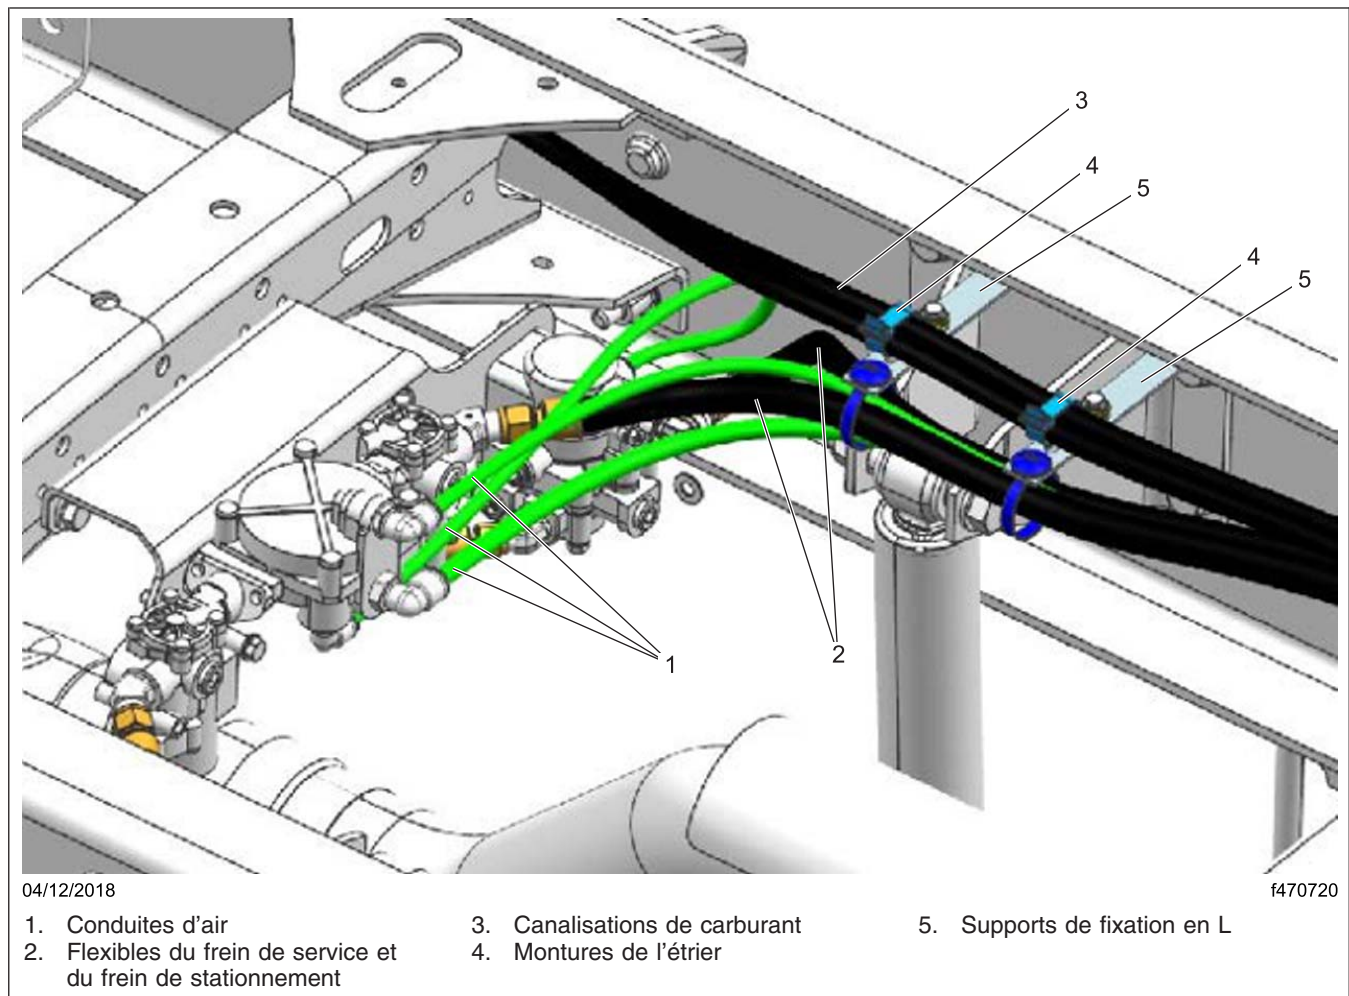
**Fig. 16, Acheminement du flexible et de la canalisation, ressort à lames**

- Retirez les deux supports de fixation en L attachés aux boulons du support de fixation de l'amortisseur du haut.
- Installez les montures de l'étrier sur les deux supports de fixation en L.
- Installez le boulon du support de fixation de l'amortisseur du haut retiré précédemment, comme illustré sur la figure 16. Serrez le point de fixation à 152 N·m (112 lbf·pi) du matériel fourni dans la trousse.
- À l'aide du matériel existant, installez un nouveau support de fixation en L sur le support de fixation de l'amortisseur du bas. Serrez les vis d'assemblage à un couple de 152 N·m (112 lbf·pi).

- Installez le boulon de l'amortisseur du haut, puis serrez-le à 268 N·m (198 lbf·pi).
- Placez des serre-câbles autour des canalisations et des flexibles aux endroits indiqués.
- Installez les flexibles du frein de service et les conduites d'air vertes de 13 mm (1/2 pouce) et de 10 mm (3/8 pouce) sur le clapet de frein arrière.
- Vérifiez que les protections de bords sont en place sur les supports de l'amortisseur. Si les protections de bords ne sont pas présentes, installez-en. Reportez-vous à la [figure 17](#).

14. Installez et positionnez correctement les canalisations de carburant GPL, les flexibles du frein de service et les conduites d'air, afin qu'ils ne frottent pas contre d'autres composants. Reportez-vous à la **figure 16 à la page 18**.
15. Vérifiez l'absence de fuites d'huile.
16. La réparation du rappel FL752B est terminée. Nettoyez un emplacement sur l'étiquette de base (formulaire WAR259). Écrivez le numéro de rappel, FL752, sur un autocollant de parachèvement rouge et vide (Formulaire WAR260) et l'apposer sur l'étiquette de base pour indiquer que le rappel a été effectué.

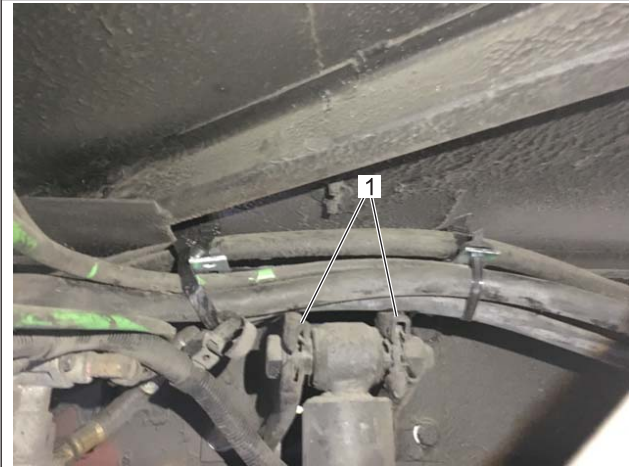
**Fig. 17, Inspection des protections de bords**

1. Protection de bord

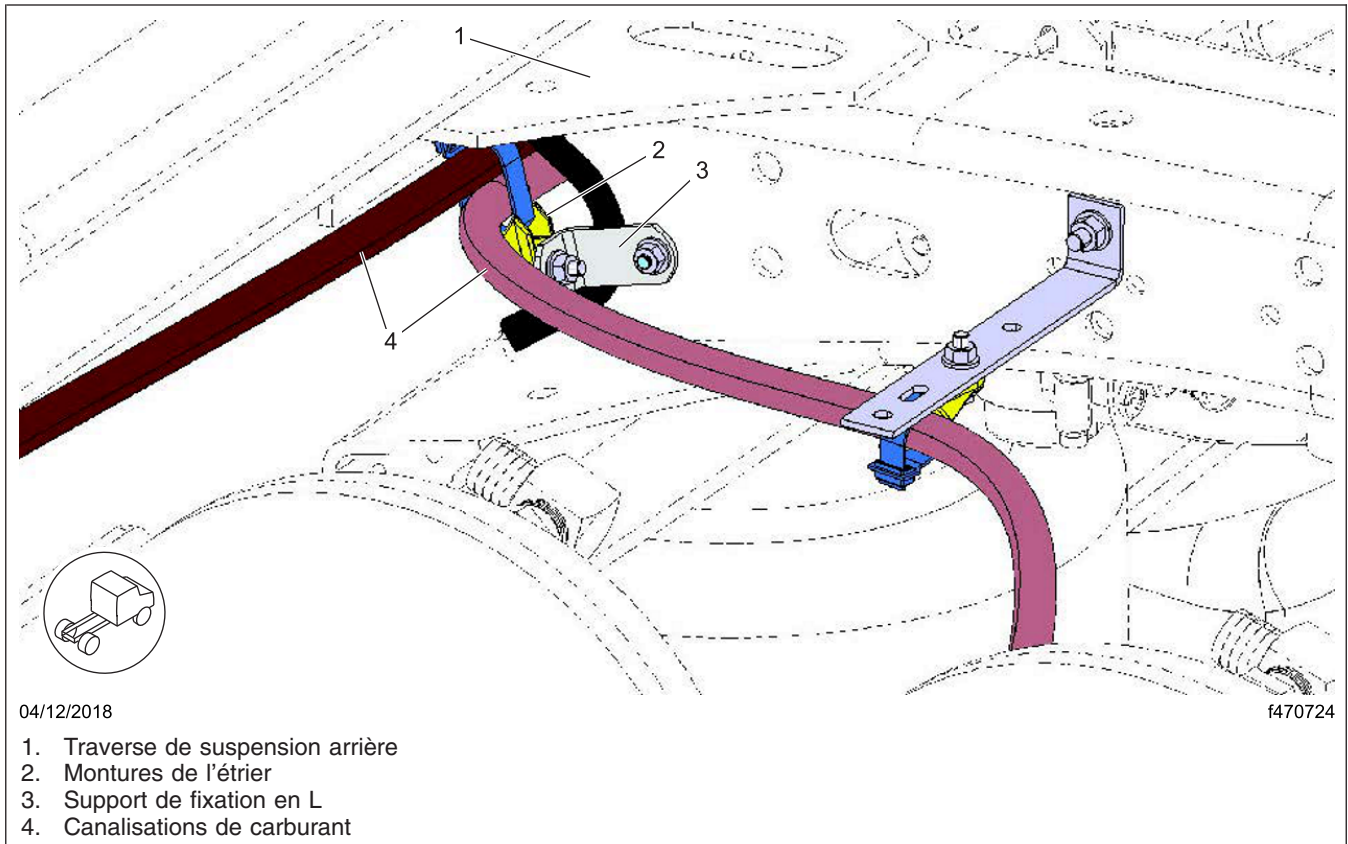
**Fig. 18, Support de fixation en L, suspension à ressorts à lames**

13. Inspectez la traverse de la suspension arrière pour déterminer si un support de fixation en L et une embase de serre-câbles sont présentes au-delà de l'essieu arrière. Veillez à ce que le support de fixation en L soit orienté comme illustré sur la **figure 18**.

REMARQUE : Veillez à ce qu'il existe un jeu suffisant entre les conduites d'air et les flexibles de frein.

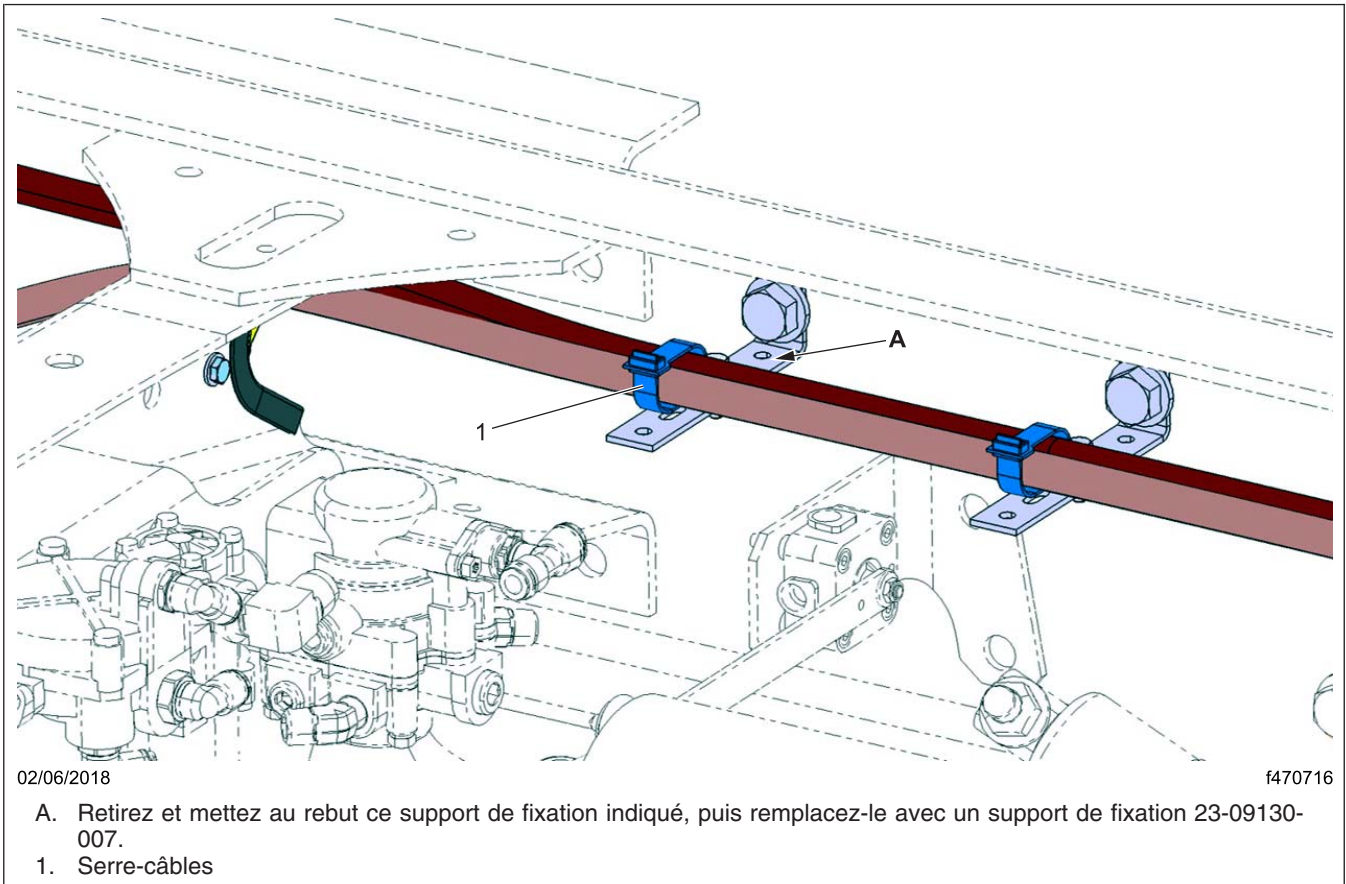
**Fig. 19, Remplacement du support de fixation 06-09782-000, soupape de contrôle de la hauteur (HCV) double**

1. Retirez le serre-câbles autour des canalisations de carburant. Reportez-vous à la **figure 19**, élément 1.
2. Retirez et mettez au rebut le support de fixation indiqué, puis installez le nouveau support de fixation 23-09130-007. Reportez-vous à la **figure 19**, élément A pour connaître l'emplacement du support de fixation.

3. Installez un nouveau serre-câbles autour des canalisations de carburant.
4. Inspectez la traverse de la suspension arrière pour déterminer si un support de fixation en L et une embase de serre-câbles sont présents au-delà de l'essieu arrière, comme illustré sur la [figure 15](#) à la page 17. Veillez à ce que le support de fixation en L soit orienté comme illustré.  
Installez un support de fixation en L si cela n'est pas déjà fait.
5. La réparation du rappel FL752C est terminée. Nettoyez un emplacement sur l'étiquette de base (formulaire WAR259). Écrivez le numéro de rappel, FL752, sur un autocollant de parachèvement rouge et vide (Formulaire WAR260) et l'apposer sur l'étiquette de base pour indiquer que le rappel a été effectué.
