URGENT SAFETY RECALL
This is an important Safety Recall.
The remedy will be performed
FREE OF CHARGE to you.

IMPORTANT SAFETY RECALL (Remedy Notice)
Certain 2008–2019 Model Year LX 570 Vehicles
Passenger Airbag Could Deactivate
NHTSA Recall No. 18V-887

IMPORTANTE RETIRO DE SEGURIDAD (Aviso de Remedio)
Ciertos modelos LX 570 de años 2008 a 2019
Las bolsas de aire del pasajero delantero podrían desactivarse
No. de retiro de NHTSA 18V-887

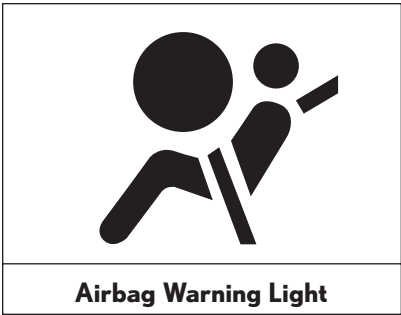
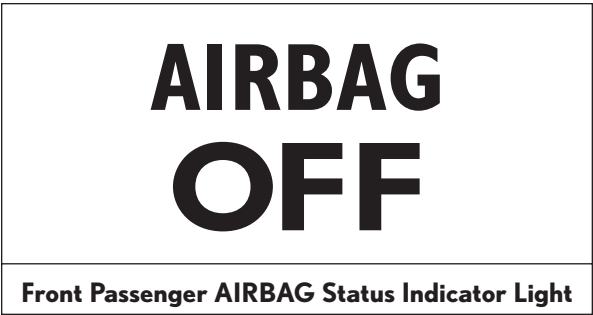
If this condition has occurred, the Airbag warning light will illuminate. In addition, the Front Passenger Airbag Status Indicator Light may continuously show “OFF,” even if there is an occupant in the front passenger seat. If you see these warning lights, you may be experiencing the condition described above. You should contact your local authorized Lexus dealer for diagnosis and appropriate repair as soon as possible.

The Airbag Warning Light is designed to come on when the engine switch is turned to the “ON” position during the ignition cycle check function. Under normal operation it deactivates after a few seconds. The warning light turning off after the check period means the system is operating as designed. Please refer to the Owner’s Manual for additional operation details related to this system.

Lexus dealers will modify the seat belt assembly to resolve the safety defect **FREE OF CHARGE**.

NOTE: Lexus determined that certain vehicles (based, in part, on time in service) can be remedied through a modification to the seat belt assembly. In order to expedite repairs, Lexus dealers are modifying the seat belt assembly in vehicles (such as your vehicle) that can receive this remedy. If you do not have the modification performed by June 6, 2019, the front passenger seatbelt assembly will need to be replaced with a new one.

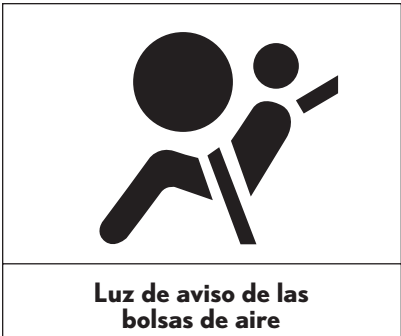
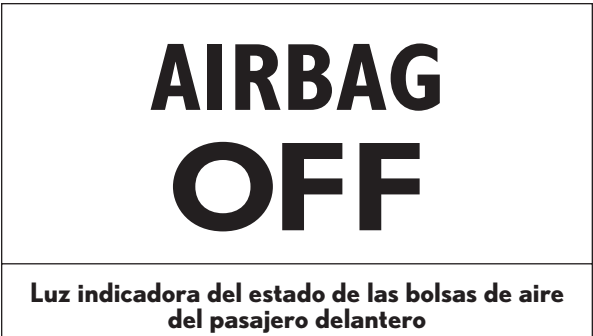
Si se ha producido esta condición, se iluminará la luz de aviso de las bolsas de aire. Además, la luz indicadora del estado de las bolsas de aire del pasajero delantero podría indicar continuamente "OFF" (apagada), incluso si hay un ocupante en el asiento del pasajero delantero. Si ve estas luces de aviso, es posible que esté experimentando la condición descrita anteriormente. En ese caso, debería ponerse en contacto con su concesionario Lexus local autorizado para que realicen un diagnóstico y hagan las reparaciones necesarias lo antes posible.

La luz de aviso de las bolsas de aire está diseñada para encenderse cuando el botón de arranque del motor se activa ("ON") durante la función de comprobación del ciclo de ignición. En condiciones de funcionamiento normales, se apaga tras unos segundos. El hecho de que la luz de aviso se apague después del período de comprobación significa que el sistema está funcionando según lo previsto. Consulte el *Owner's Manual* para obtener más detalles sobre el funcionamiento relacionado con este sistema.

¿Qué hará Lexus?
Los concesionarios Lexus modificarán el montaje del cinturón de seguridad para solucionar este defecto de seguridad **SIN CARGO** para usted.
NOTA: Lexus determinó que ciertos vehículos (basado, en parte, del tiempo que lleven en servicio) pueden repararse mediante una modificación del montaje del cinturón de seguridad. A fin de adelantar las reparaciones lo más posible, los concesionarios Lexus están modificando el montaje del cinturón de seguridad en los vehículos que puedan recibir esta reparación (como es el caso de su vehículo). Si usted no lleva su vehículo a un concesionario Lexus para que realicen la modificación antes del 6 de junio de 2019, el montaje del cinturón de seguridad del pasajero delantero deberá reemplazarse por uno nuevo.
En la actualidad, Lexus está preparando la reparación para los vehículos que requieren el reemplazo del montaje del cinturón de seguridad. Si no se realiza la modificación del montaje del cinturón de seguridad en su vehículo, Lexus enviará otro aviso para propietarios por correo prioritario en el que se le pedirá que concierte una cita con su concesionario Lexus local autorizado para que reemplacen el montaje del cinturón de seguridad del pasajero delantero por otro nuevo, **SIN CARGO** para usted, una vez que las piezas estén disponibles.
