Junio de 2018  
FL767A  
NHTSA #18V-251

## Tema: Orientación de la mordaza de freno Meritor

**Modelos afectados: Vehículos Business Class M2 específicos fabricados entre el 11 de noviembre de 2015 y el 9 de febrero de 2018 equipados con suspensión de muelles de un solo eje y frenos de disco de aire Meritor EX-H.**

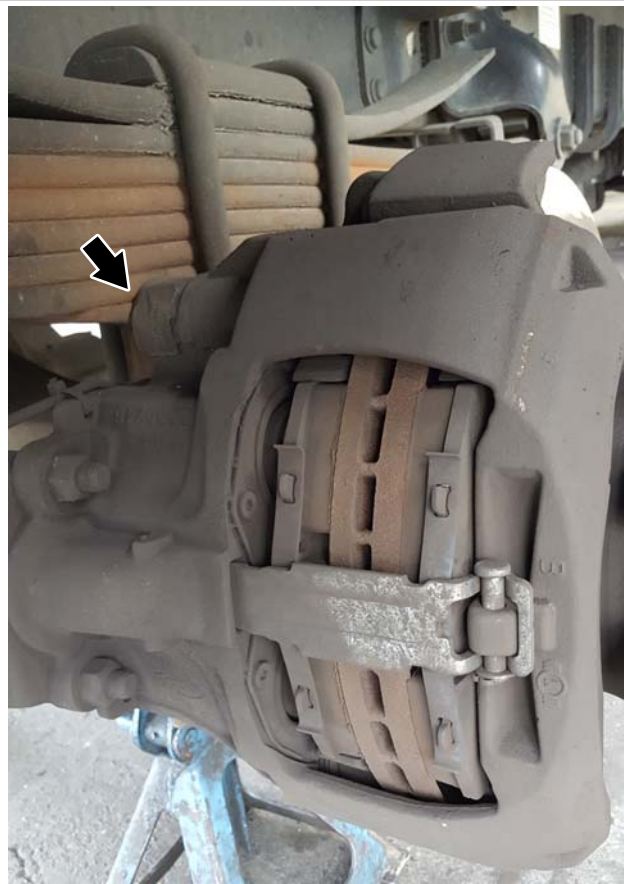
**Fig. 3, Área de contacto**

4. En cada extremo del eje, busque evidencia de contacto entre el resorte y la mordaza. Vea [la Figura 3](#), [la Figura 4](#) y [la Figura 5](#).

Verifique si hay contacto aquí.

Si no hay evidencia de contacto entre la mordaza y el muelle, vaya a "Procedimiento de orientación de la mordaza" en la página 10.

Si hay evidencia de contacto entre la mordaza y el muelle de hojas, vaya a "Reemplazo de la mordaza y el rotor" e inspeccione las mordazas una vez retiradas del vehículo.

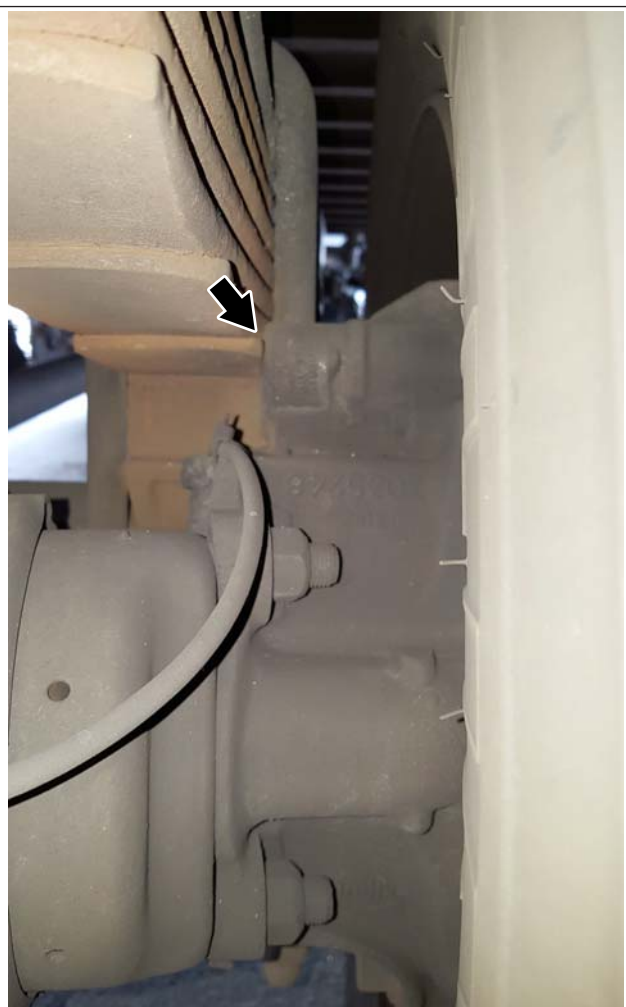
**Fig. 4, Área de contacto**

Verifique si hay contacto aquí.

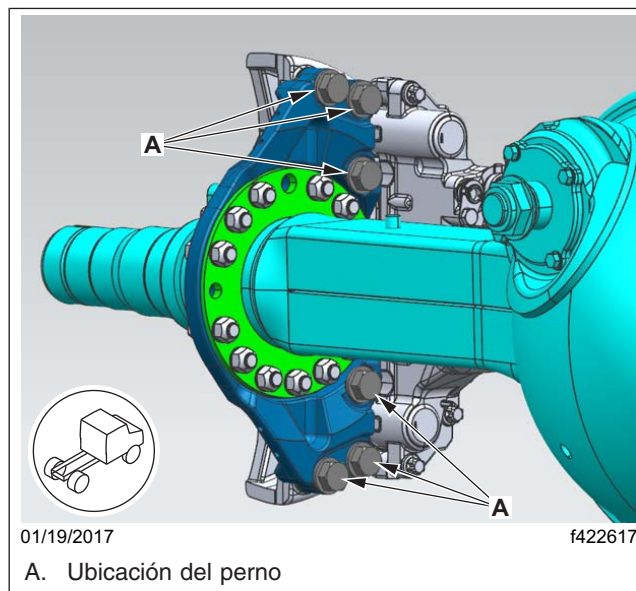
**Fig. 6, Pernos de mordaza, eje trasero**

4. Enjaule las cámaras de freno traseras de modo que los muelles no se puedan accionar durante el desmontaje.
5. Desconecte las mangueras de suministro y retorno de aire de la cámara de freno.
6. Desenrosque el tensor manual del freno 1/4 de vuelta.
7. Retire las pastillas de freno.
8. Con el conjunto de calibrador/portador sujetado de manera segura, retire y deseche los seis pernos que sujetan el portador a la placa de anclaje. Retire el ensamble de la mordaza/portador. Vea [la Figura 6](#).

4. Enjaule las cámaras de freno traseras de modo que los muelles no se puedan accionar durante el desmontaje.
5. Desconecte las mangueras de suministro y retorno de aire de la cámara de freno.
6. Retire las tuercas y retire y deseche la cámara de freno del ensamble de la mordaza/portador.
7. Desenrosque el tensor manual del freno 1/4 de vuelta.
8. Retire y deseche las pastillas de freno.
9. Con el conjunto de calibrador/portador sujetado de manera segura, retire y deseche los seis pernos que sujetan el portador a la placa de anclaje. Retire el ensamble de la mordaza/portador. Vea la **Fig. 6** en la página 11.

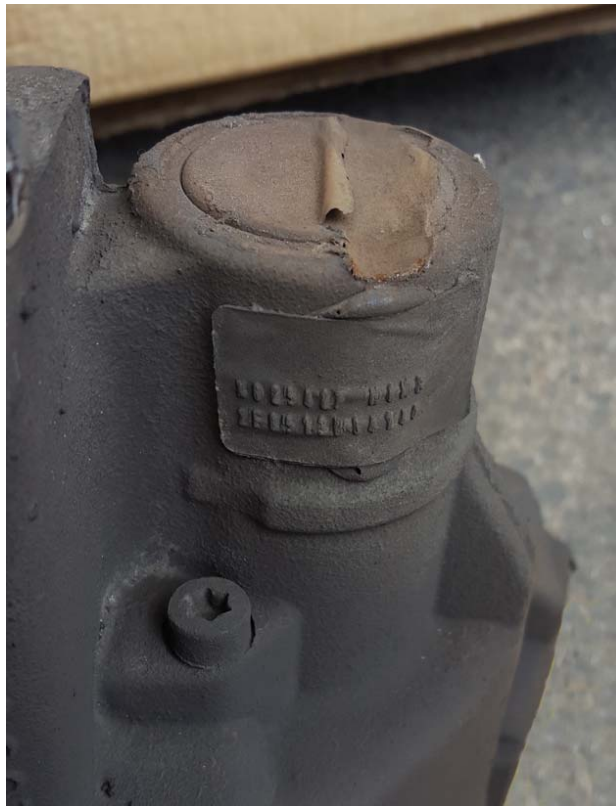
**Fig. 7, Daño en la mordaza**

9. Inspeccione el daño en la mordaza debido al contacto con el muelle.

Si se observó contacto entre la mordaza y el resorte durante el procedimiento de inspección, y la mordaza muestra evidencia de contacto similar a la que se muestra en [la Figura 7](#) y [la Figura 8](#), reemplace los dos juegos de mordazas de freno, rotores, cámaras y pastillas de freno en el eje afectado. Siga el procedimiento en "Reemplazo de la mordaza y el rotor" en la página 13. Consulte PartsPro y utilice el número de serie del vehículo para encontrar los números de pieza del rotor. Si no hay evidencia de contacto, continúe con la reorientación de las mordaza.

Si se encuentra una mordaza con daños o que no funciona correctamente durante la ejecución del "procedimiento de orientación de la mordaza", reemplace los dos juegos de mordazas de freno, rotores, cámaras y pastillas de freno en el eje afectado. Algunos pasos pueden ya estar completados.

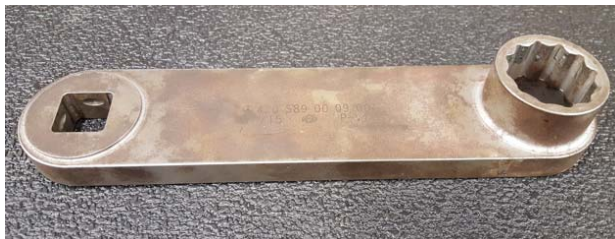
**Compensación de par con la herramienta de extensión Meritor 3256B1354\***
