Juillet 2018
FL771AB
NHTSA n° 18V-300
Transport Canada n° 2018-245

Objet : Attaches de fixation du sac gonflable du volant des véhicules Freightliner Cascadia

Modèles concernés : Certains véhicules Cascadia construits entre le 19 décembre 2017 et le 12 avril 2018, équipés d'un sac gonflable du volant de direction proposé en option.

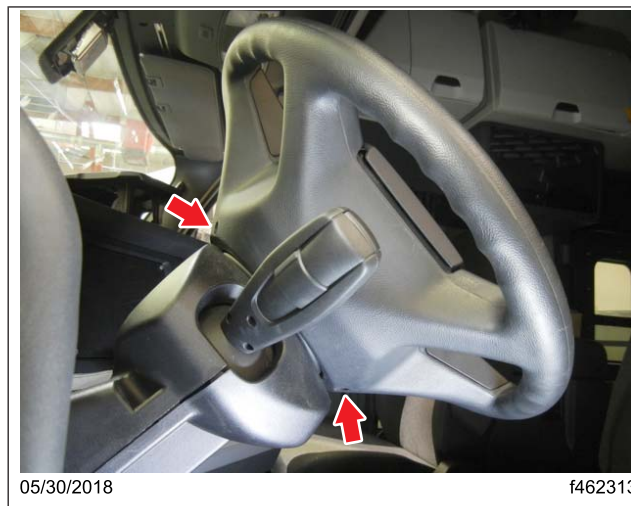
Fig. 1, Emplacements des vis du système de retenue du sac gonflable avec le volant de direction tourné de 90 degrés

1. Vérifiez si l'étiquette de base (Formulaire WAR259) comporte un autocollant de parachèvement pour FL771 (Formulaire WAR260), ce qui indiquerait que le travail a été terminé. L'étiquette de base se trouve généralement sur la portière côté passager, à environ 30 cm (12 po) en dessous du loquet de la portière. Si un autocollant de parachèvement est présent, aucun travail n'est requis. Si aucun autocollant de parachèvement n'est présent, passez à l'étape suivante.
2. Garez le véhicule sur une surface plane, coupez le moteur et serrez le frein de stationnement. Calez les roues.
3. Tournez le volant de direction de 90 degrés pour accéder aux vis du système de retenue du sac gonflable. Reportez-vous à la [figure 1](#).

4. Serrez les deux vis du système de retenue du sac gonflable à un couple de 500 à 600 N·cm (44 à 53 lbf·pi).
 - **FL771A:** Si l'une ou les deux vis du système de retenue du sac gonflable est/sont absente(s), remplacez-les. Reportez-vous à la [tableau 1](#) pour connaître le numéro de pièce.
 - **FL771B:** Si l'une ou les deux vis du système de retenue du sac gonflable est/sont absente(s), remplacez le volant de direction. Cela devrait se produire rarement. Vous devez soumettre une demande d'approbation préalable pour le remplacement du volant de direction.
5. Nettoyez un emplacement sur l'étiquette de base (formulaire WAR259). Écrivez le numéro de campagne FL771 sur un autocollant de parachèvement rouge vierge (Formulaire WAR260) pour indiquer que le travail a été terminé et l'apposer sur l'étiquette de base.
