Febrero de 2019  
FL799A  
NHTSA #18V-742  
Transport Canada #18-575  
NOTIFICACIÓN REVISADA

## Tema: Interruptores de presión de la luz de freno Honeywell

**Modelos afectados: Vehículos Freightliner Cascadia específicos, fabricados entre el martes, 08 de marzo de 2016 y el viernes, 30 de junio de 2017.**

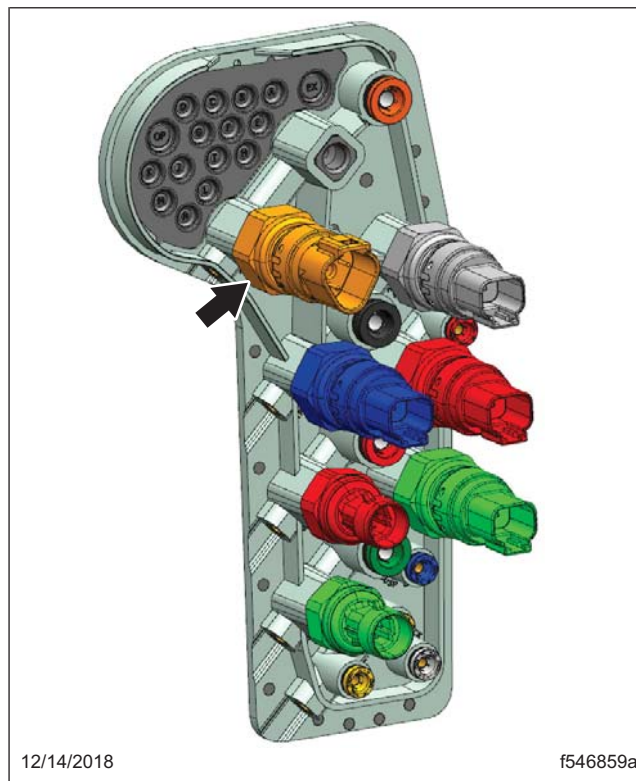
Fig. 1, Interruptor de presión de la luz de freno

1. Corrobore la etiqueta base (Formulario WAR259) para verificar que se haya fijado la etiqueta de terminación de la FL799 (Formulario WAR260) para indicar que se realizó el trabajo. Habitualmente, la etiqueta base se ubica en la pared delantera debajo del tablero. Si hay una etiqueta, no es necesario el trabajo. Si no hay una etiqueta, continúe con el siguiente paso.
2. Estacione el vehículo, aplique los frenos de estacionamiento y apague el motor. Bloquee las ruedas.
3. Retire la columna de dirección inferior y los paneles del tablero de la cubierta del acelerador.
4. Desconecte y retire el interruptor de presión de la luz de freno. Vea la [Figura 1](#). Marque el interruptor para la devolución de acuerdo con las instrucciones de envío de Seguimiento de piezas defectuosas con garantía.

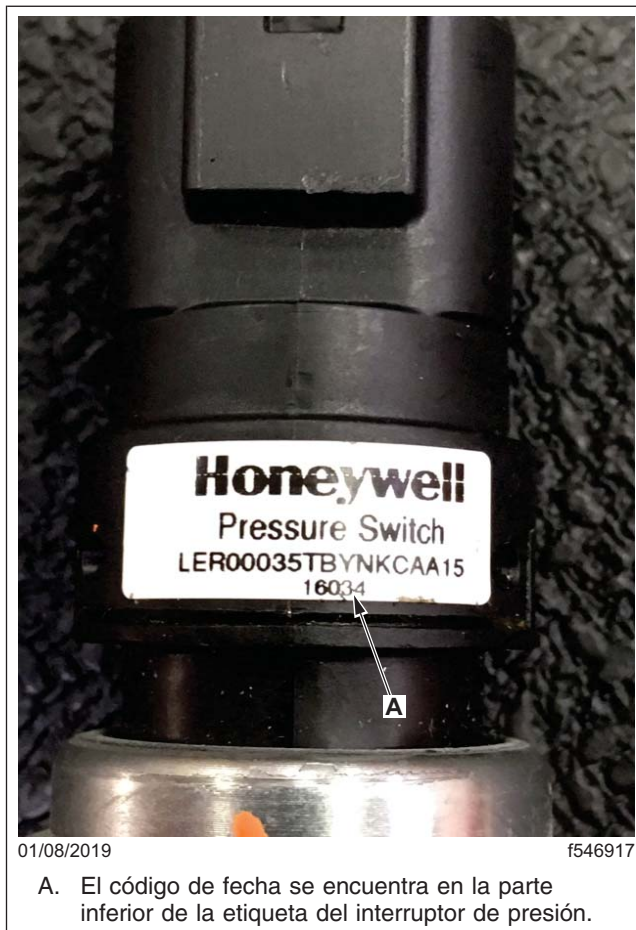
**Fig. 2, Código de fecha del interruptor de presión de la luz de freno**

- Antes de instalar el nuevo interruptor de presión, inspeccione el código de fecha en la parte inferior de la etiqueta del interruptor de presión. Vea la **Figura 2**. El formato del código de fecha es AADDD. Por ejemplo: 30 de junio de 2017 aparecería como 17181.

Si el código de fecha es de 16001 a 17181, NO instale en el vehículo. Envíe un PAR para devolverlo al PDC.

Si el código de fecha está fuera de este rango, continúe con el siguiente paso.

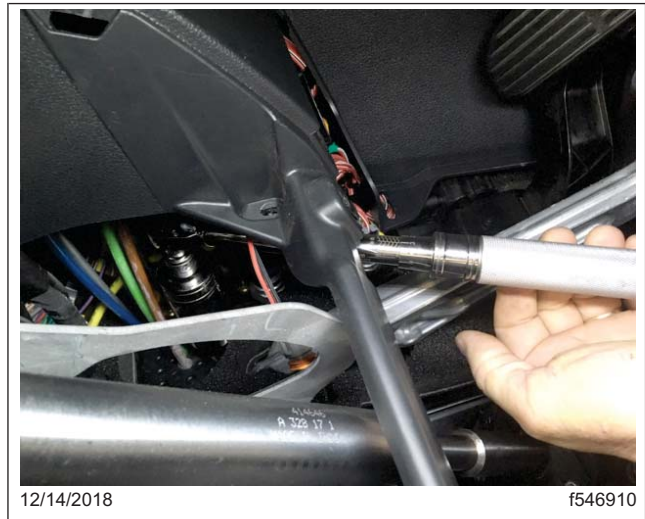
**Fig. 3, Apretando el interruptor de presión de la luz de freno**

- Instale el nuevo interruptor de presión. Ajuste el interruptor a 7 a 9 lbf-ft (9.5 a 12 N·m). Vea la **Figura 3**
