Février 2019  
FL799A  
NHTSA n° 18V-742  
Transport Canada n° 18-575  
AVIS RÉVISÉ

## Objet : manocapteur des feux de freinage Honeywell

**Modèles concernés : Certains véhicules Freightliner Cascadia  
spécifiques construits entre le 8 mars 2016 et le 30 juin 2017.**

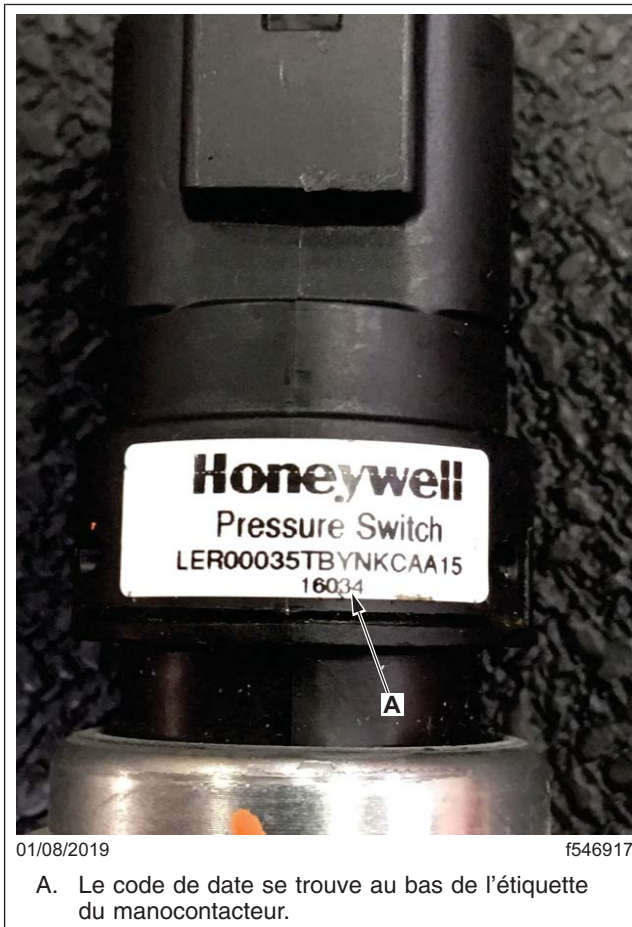
**Fig. 2, Code de date du manoccontacteur du feu de freinage**

5. Avant d'installer le nouveau manoccontacteur, vérifiez le code de date au bas de l'étiquette du manoccontacteur. Reportez-vous à la **figure 2**. Le format du code de date est AAJJJ. Par exemple, 30 juin 2017 s'écrit ainsi : 17181.

Si le code de date est entre 16001 et 17181 inclusivement, N'INSTALLEZ PAS la pièce sur le véhicule. Présentez un PAR pour effectuer le retour au PDC.

Si le code de date n'est pas dans cette plage, passez à l'étape suivante.

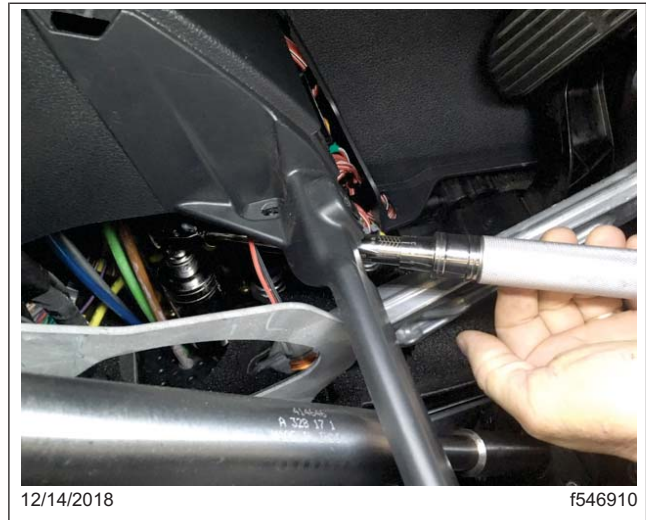
**Fig. 3, Serrage du manoccontacteur du feu de freinage**

6. Installez le nouveau manoccontacteur. Serrez le manoccontacteur à un couple de 9,5 à 12 N·m (7 à 9 lbf·pi). Reportez-vous à la **figure 3**.
