**URGENT SAFETY RECALL**

**IMPORTANT SAFETY RECALL (Interim Notice)**

**Certain 2008–2019 Model Year LX 570 Vehicles  
Passenger Airbag Could Deactivate  
NHTSA Recall No. 18V-887**

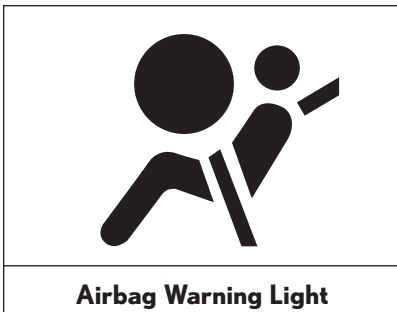
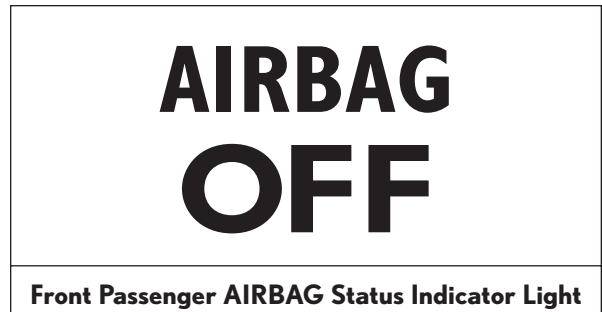
**If this condition has occurred in your vehicle, the Airbag warning light will illuminate. In addition, the Front Passenger Airbag Status Indicator Light may continuously show "OFF," even if there is an occupant in the front passenger seat. If you see these warning lights, you may be experiencing the condition described above. You should contact your local authorized Lexus dealer for diagnosis and appropriate repair as soon as possible.**

The Airbag Warning Light is designed to come on when the engine switch is turned to the "ON" position during the ignition cycle check function. Under normal operation it deactivates after a few seconds. The warning light turning off after the check period means the system is operating as designed. Please refer to the Owner's Manual for additional operation details related to this system.

**To minimize risk while the remedy is prepared, Lexus recommends that no passengers sit in the front passenger seat. If this recommendation is not feasible for the customer's personal or business needs, alternative transportation may be made available.**

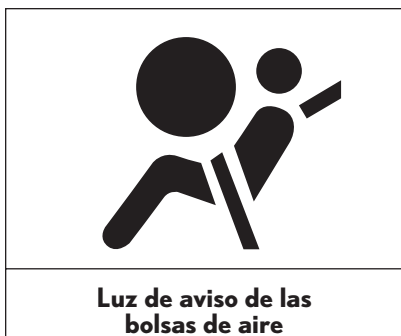
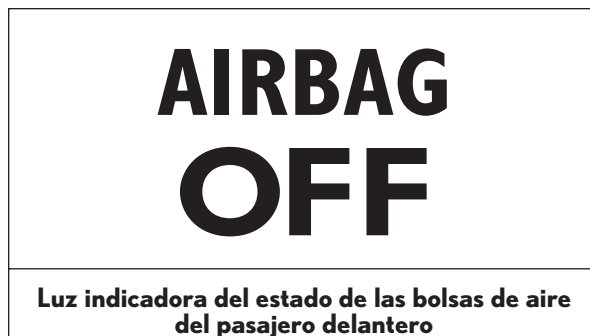
**Si la condición se ha producido en su vehículo, se iluminará la luz de aviso de las bolsas de aire. Además, la luz indicadora del estado de las bolsas de aire del pasajero delantero podría indicar continuamente "OFF" (apagada), incluso si hay un ocupante en el asiento del pasajero delantero. Si ve estas luces de aviso, es posible que esté experimentando la condición descrita anteriormente. En ese caso, debería ponerse en contacto con su concesionario Lexus local autorizado para que realicen un diagnóstico y hagan las reparaciones necesarias lo antes posible.**

La luz de aviso de las bolsas de aire está diseñada para encenderse cuando el botón de arranque del motor se activa ("ON") durante la función de comprobación del ciclo de ignición. En condiciones de funcionamiento normales, se apaga tras unos segundos. El hecho de que la luz de aviso se apague después del período de comprobación significa que el sistema está funcionando según lo previsto. Consulte el *Owner's Manual* para obtener más detalles sobre el funcionamiento relacionado con este sistema.

**Para minimizar los riesgos mientras se está preparando la reparación, Lexus recomienda que no haya pasajeros en el asiento del pasajero delantero. Si esta recomendación no es factible dadas las necesidades personales o empresariales del cliente, es posible que se pueda disponer un transporte alternativo.**
