Mai 2019  
FL813A  
NHTSA n° 19V-234

## **Objet : Colliers de serrage de la direction assistée du châssis pour autobus scolaire FCCC**

**Modèles concernés : Châssis spécifiques d'autobus scolaires  
Freightliner Custom Chassis B2, châssis d'autobus (Thomas  
Built Buses Saf-T-Liner C2) fabriqués entre le 30 juillet 2018 et  
le 15 janvier 2019.**

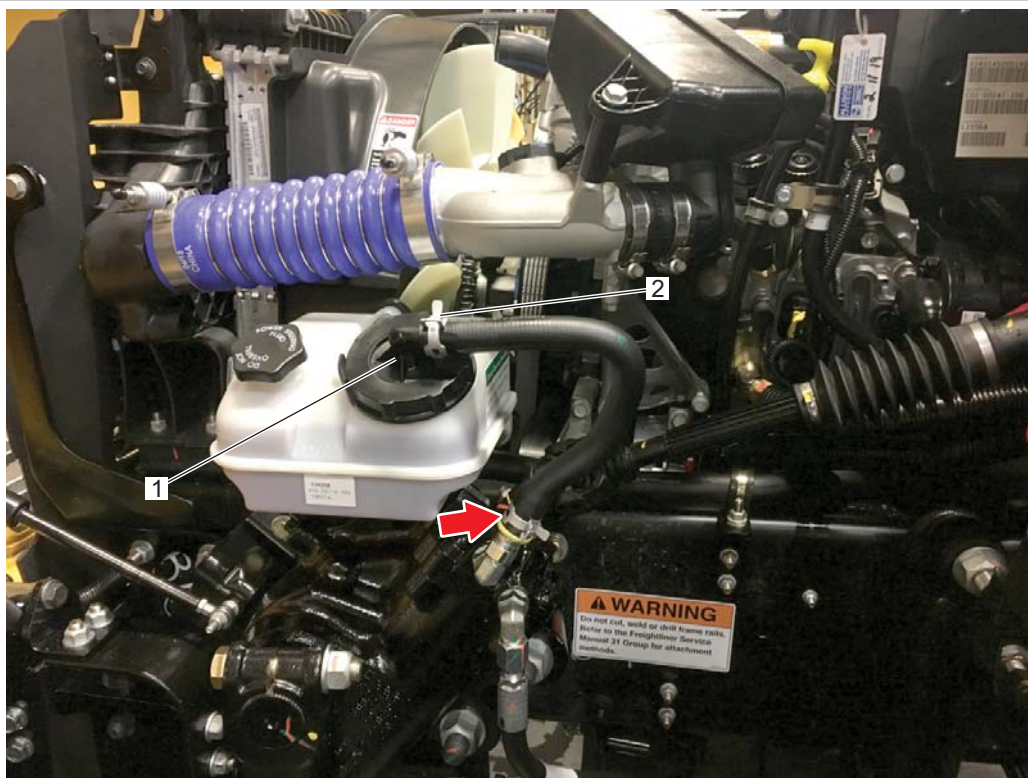
**Fig. 1, Inspection du collier de serrage de la direction assistée inférieure**

Sur certains autobus scolaires, le collier de serrage de conduite de retour du boîtier de direction peut ne pas avoir été installé. Si la conduite de retour se sépare du boîtier de direction, cela peut provoquer une perte de servodirection et potentiellement désactiver l'autobus scolaire. Si l'autobus scolaire est occupé lorsqu'il est désactivé, les occupants pourraient devoir quitter le véhicule et monter dans un autre véhicule, ce qui les mettrait en danger.

1. Vérifiez l'étiquette de base (formulaire WAR259) pour voir si elle comporte un autocollant de parachèvement (formulaire WAR260) pour le rappel FL813 indiquant que ce travail a déjà été effectué. L'étiquette de base est généralement placée sur la partie avant de la caisse, en dessous du tableau de bord. Si un autocollant est présent, aucune intervention n'est requise. Si aucun autocollant n'est présent, passez à l'étape suivante.
2. Garez le véhicule sur une surface plane, coupez le moteur et serrez le frein de stationnement. Calez les roues.
3. Vérifiez la présence du collier de serrage sur la pièce de fixation de retour du boîtier de direction. Voir la flèche sur la **figure 1**.

1. Bouchon de réservoir

2. Collier de serrage supérieur

1. À l'aide d'une paire de pinces, pincez les languettes du collier pour relâcher le collier de serrage supérieur au niveau du bouchon de réservoir, puis faites glisser le collier de serrage au bas du flexible. Placez le collier sur la connexion de la pièce de fixation de retour, puis relâchez-le.
2. Retirez le flexible du bouchon de réservoir et maintenez-le élevé pour éviter toute perte de liquide de servodirection.

REMARQUE : Le nouveau collier de serrage est à ressort.

3. Installez le nouveau collier de serrage sur le flexible.
4. Installez le flexible sur le bouchon de réservoir. Placez le collier au-dessus de la connexion et relâchez-le. Reportez-vous à la **figure 1**, éléments 1 et 2.

5. Vérifiez le niveau du liquide de servodirection dans le réservoir et ajoutez-en au besoin.
6. Démarrez le moteur et vérifiez qu'il n'y a pas de fuites.
7. Nettoyez un emplacement sur l'étiquette de base (formulaire WAR259). Écrivez le numéro de campagne FL813 sur un autocollant de parachèvement rouge vierge (Formulaire WAR260) pour indiquer que le travail a été terminé et apposez-le sur l'étiquette de base.
