Boletín de Servicio

Boletín: 252 "FF" **CAMPAÑA DE SEGURIDAD 2A95 GSX250RL8 Bombilla para faros delanteros**

Fecha: 22 de marzo de 2021

Modelos Afectados: Ciertos modelos GSX250R 2018

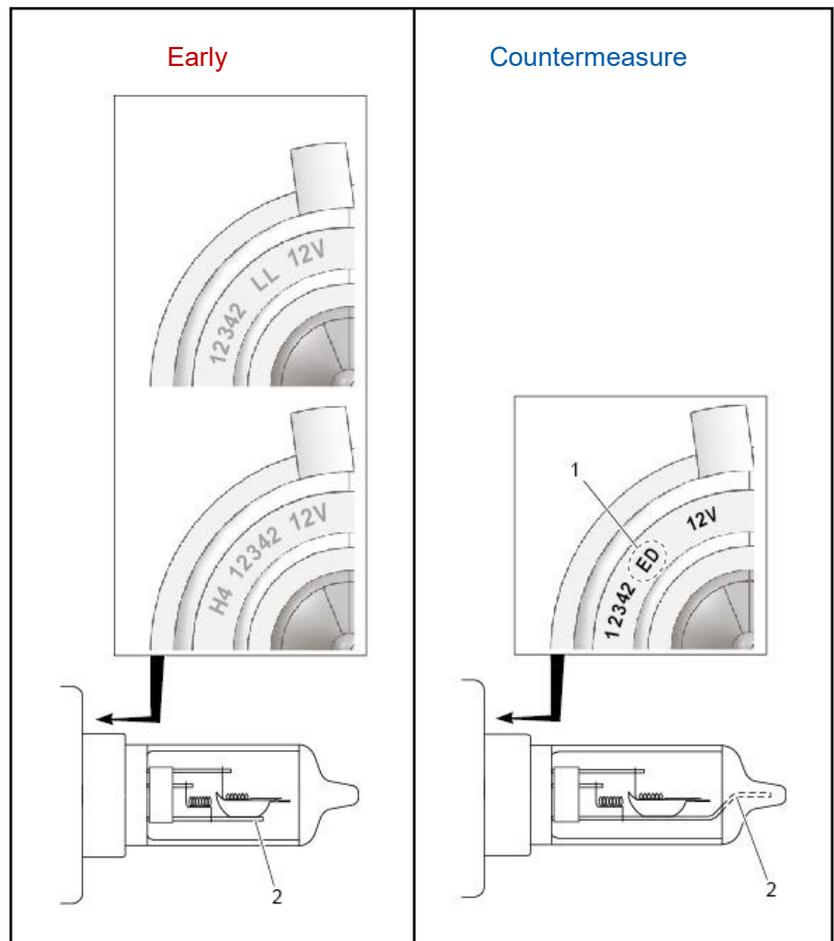
NOTA:
La pieza de contramedida presenta resistencia a las vibraciones.

Está marcado con un ED (1), y el vástago (2) se extiende y se inserta en el vidrio.

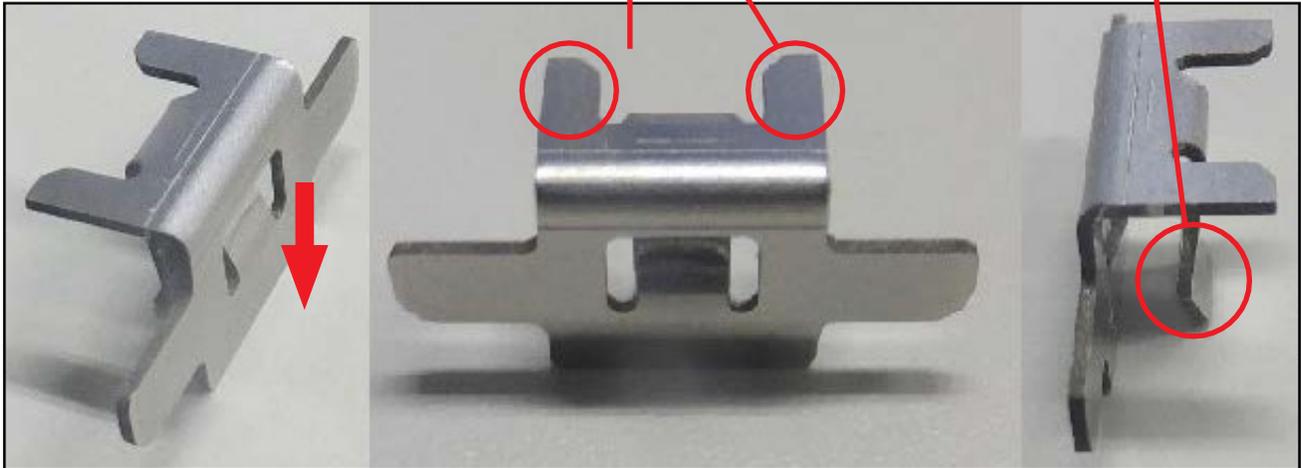
Clip

Dirección
de
instalación

Soportes
de
bisagra

Grifo

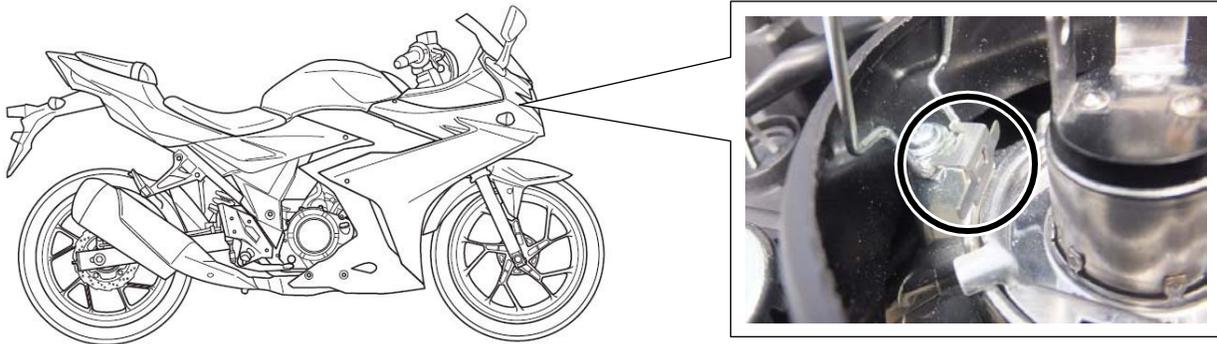
Instale el clip en la bisagra del resorte del portalámparas para evitar que el resorte se desalinee.

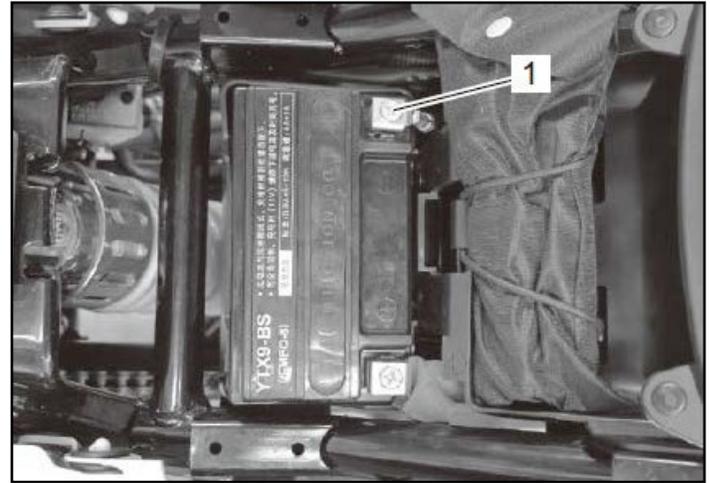
- 1) Retire el asiento delantero (consulte la Sección 9D, Desmontaje e instalación del asiento).
- 2) Retire el cable negativo de la batería. (1).
- 3) Retire los espejos retrovisores derecho e izquierdo (consulte la Sección 9D, Desmontaje e instalación del espejo retrovisor).

Las tapas de los pernos de fijación del espejo se pueden dañar si no se maneja con cuidado.

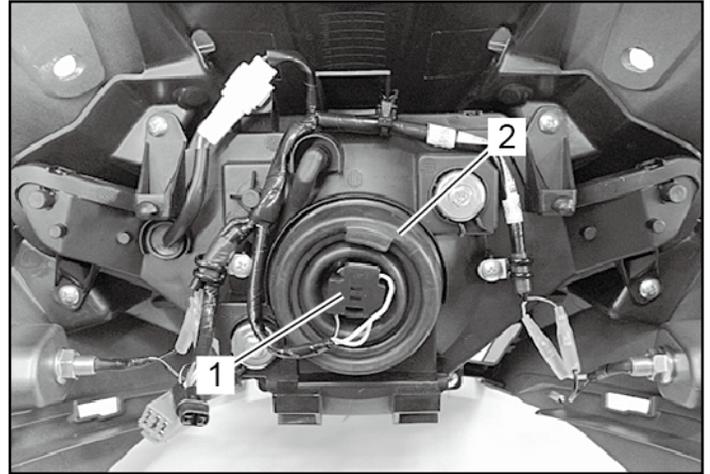
- 9) Retire el acoplador del faro (1) y la tapa de goma del portalámparas (2).

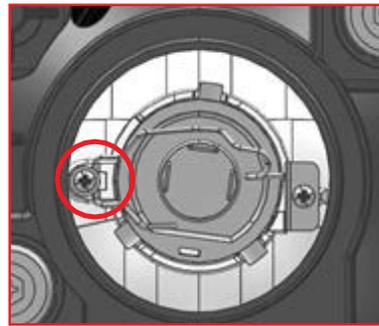
No placa

- 10) Compruebe si hay una placa (1) instalada en la parte de la bisagra del resorte del portalámparas del faro. Si una placa en forma de D asegura el resorte de retención, no es necesario reemplazar la bombilla e instalar el clip.

Reemplace la bombilla del faro y agregue el clip.

Hay una arandela debajo del tornillo.

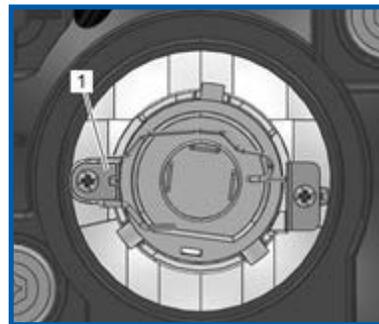
Con una placa

Si ve una placa en forma de D (1) utilizada para asegurar el resorte de retención, entonces no es necesario reemplazar la bombilla e instalar el clip.

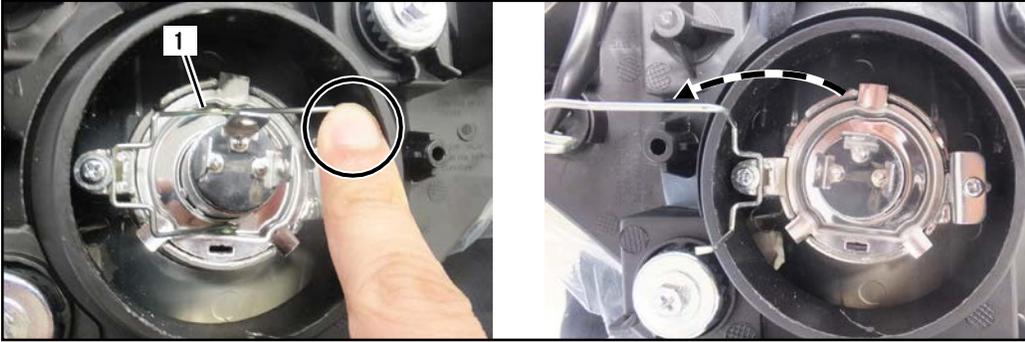
11) Desenganche el resorte del portalámparas (1) del soporte del cuerpo del faro.

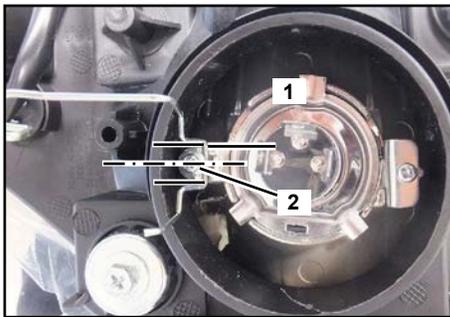
A) Alinee el centro del resorte del portalámparas (1) con el centro del tornillo (2).

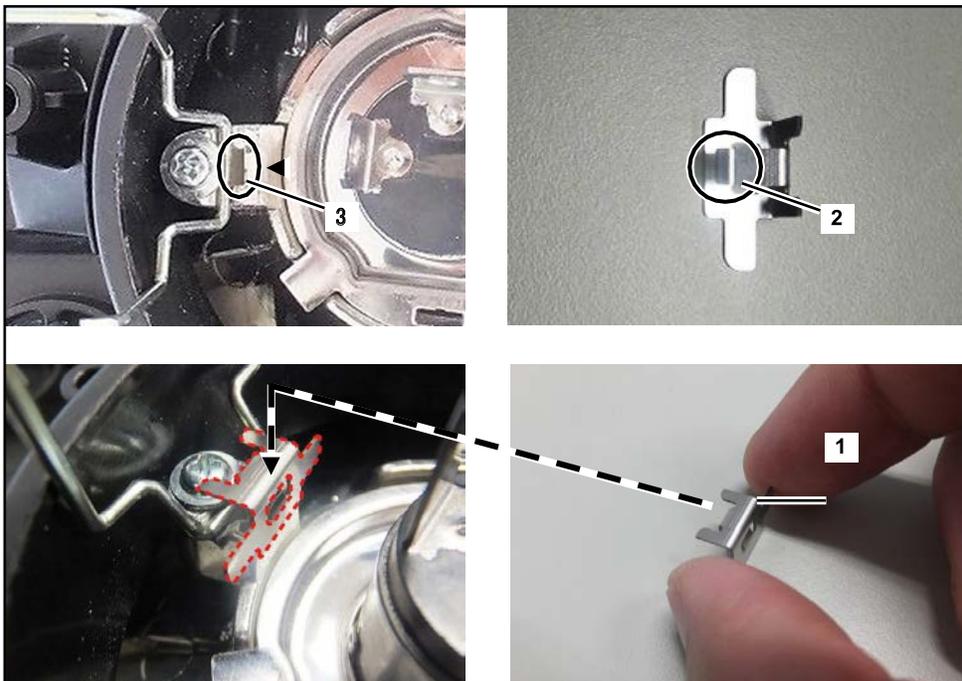
B) Como se ilustra a continuación, apriete el clip (1) e inserte la pestaña (2) en el clip en el orificio del soporte de resorte (3).

Si el clip se cae accidentalmente en el faro, invierta el faro y retire el clip.

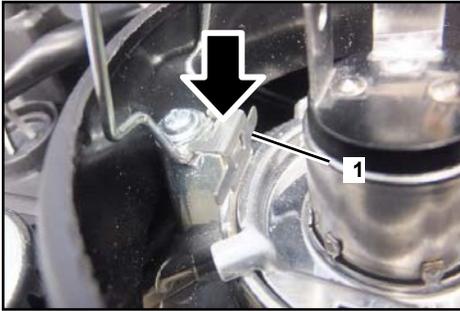
C) Inserte completamente el clip (1) en la dirección indicada por la flecha a continuación.

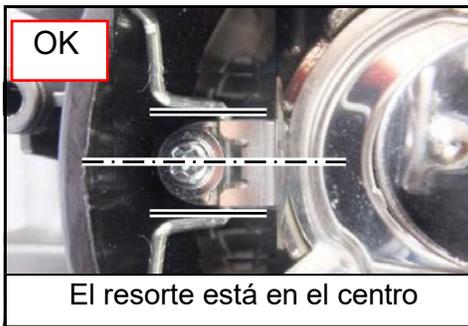
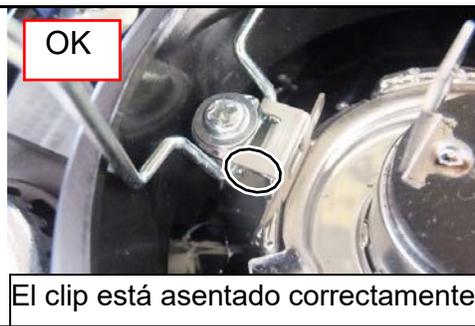
Correcta instalación

D) Confirme que el clip esté instalado correctamente como se muestra a continuación.

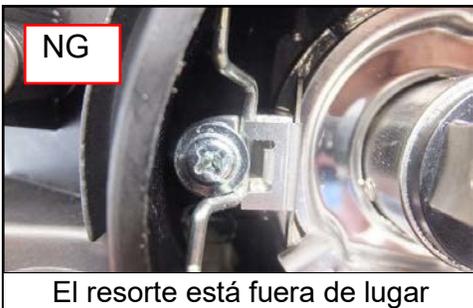
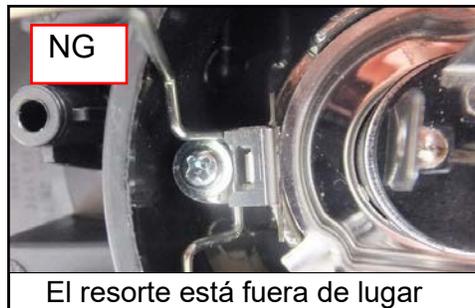
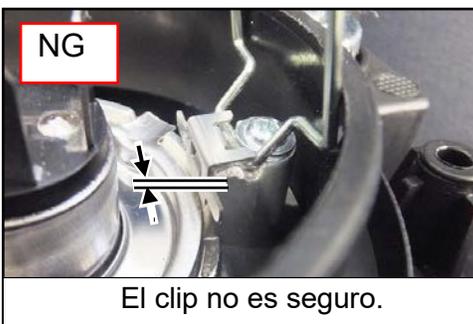
Incorrect installation

Si el clip no encaja correctamente, comuníquese con su soporte técnico Suzuki.

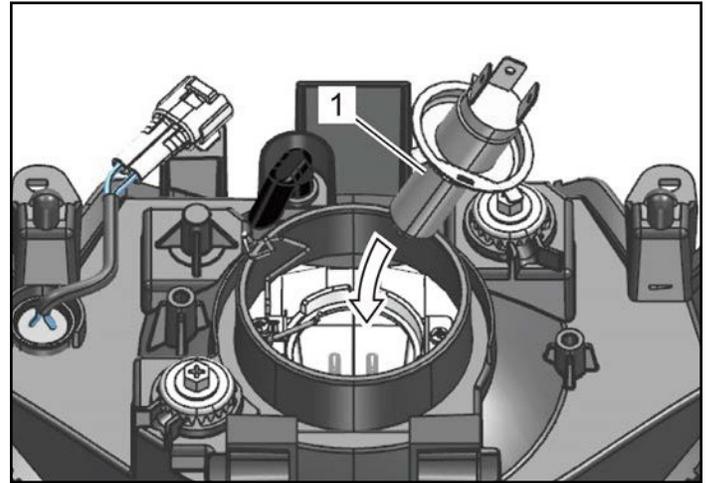
- 13) Reemplace con una bombilla de faro de contramedida (1).

Touching the glass portion of the countermeasure headlamp bulb with your fingers may deposit oils on the glass.

If you touch the bulb with your fingers, before installing the bulb, clean the glass of the bulb with a cloth moistened with alcohol or mild soapy water.

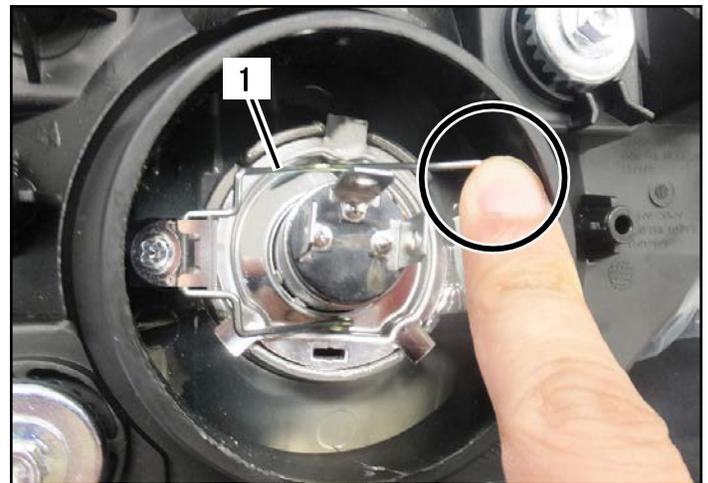
- 14) Enganche el resorte del portalámparas (1) al soporte del cuerpo del faro.

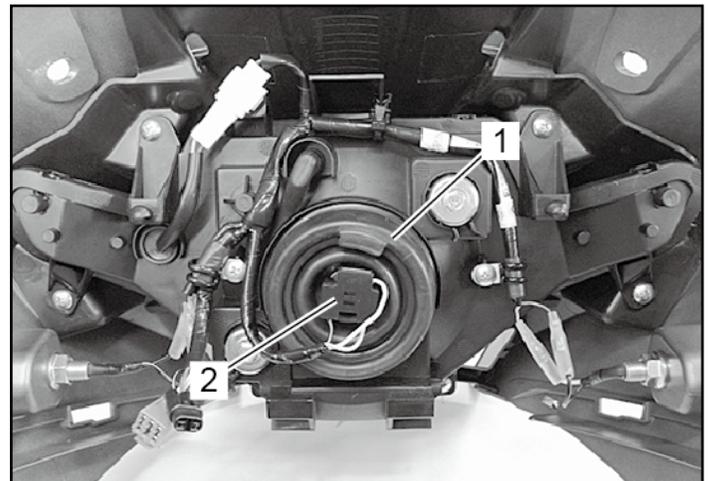
- 15) Instale la tapa de goma del casquillo de la bombilla (1) y el acoplador del faro (2).

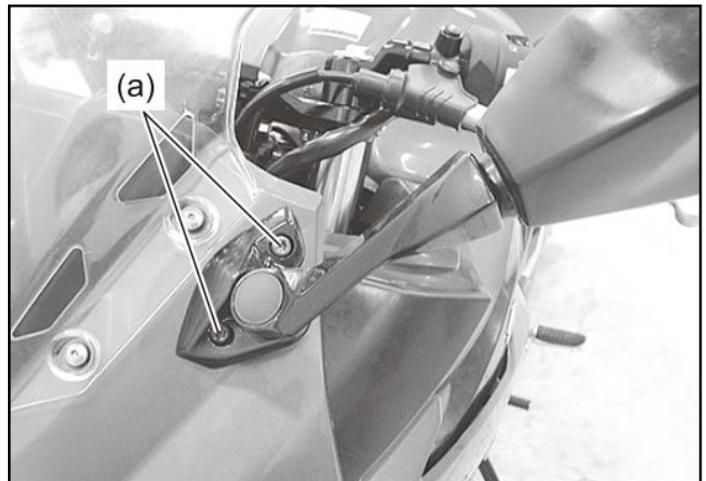
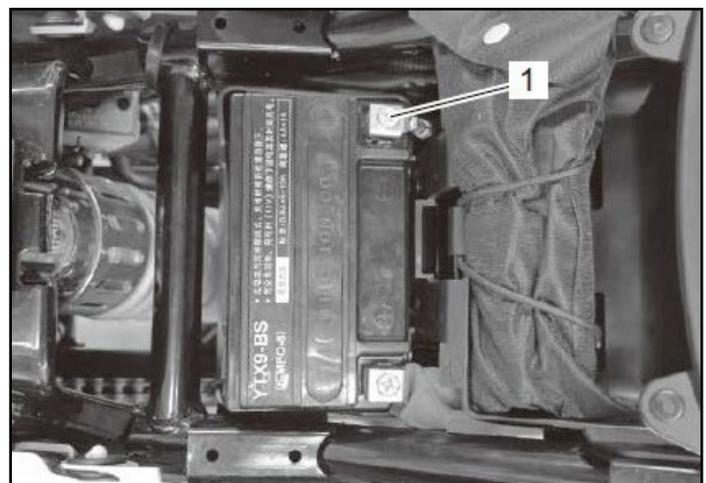
Par de apriete

Perno de montaje del espejo retrovisor (a):10 N·m (7.3 lbf-ft)

- 22) Conecte el cable negativo (-) de la batería (1)
- 23) Instale el asiento delantero (consulte la sección 9D Extracción e instalación del asiento).
- 24) Inspección final:
