IMPORTANT SAFETY RECALL (Interim Notice)

**Certain 2009–2015 Model Year Venza Vehicles
Non-Deployment of Side and Curtain Shield Airbags May Occur
NHTSA Recall No. 21V-257**

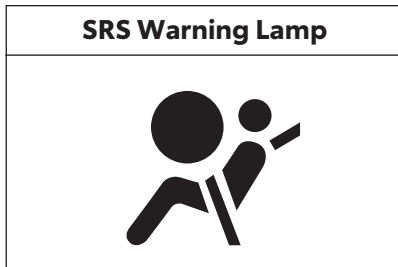
Yes, the Supplemental Restraint System (SRS) warning lamp may illuminate.

Note: The SRS Warning Lamp and other lamps and messages can be displayed for other issues unrelated to this Safety Recall.

Toyota is currently preparing the remedy for this issue. When the remedy is available, any authorized Toyota dealer will inspect the driver-side front door wire harness and, if necessary, replace it with an improved one **FREE OF CHARGE**.
