IMPORTANT SAFETY RECALL

NHTSA Recall Number: 25V288

Altec Identifier: CSN-3226

Fuel Line and Shifter Cable Inspection

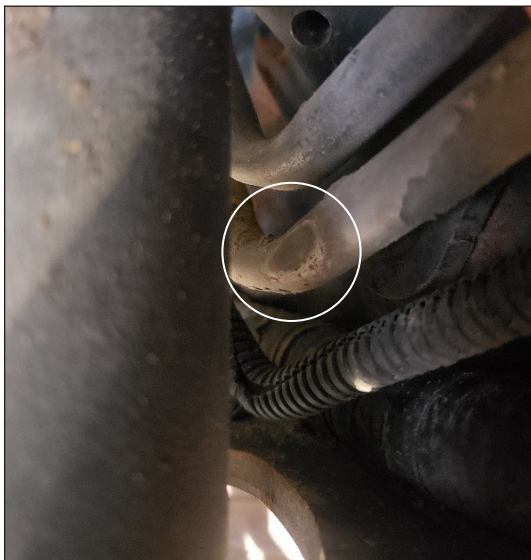
**Figure 6 — Fuel Line Replacement-Level Damage Example—
REPLACEMENT REQUIRED**

6. Using a flashlight, inspect any fuel/shifter cable line(s) which are making contact with a hard component to look for damage at the point(s) of contact. Issues such as fluid leaks, deformation such as denting or kinking, and scratches, gouges, or holes that have removed parent material from the line or cable are considered to be replacement-level damage (refer to Figure 6). Issues such as scuffed coverings or scraped paint are considered to be cosmetic damage which does not require line or cable replacement (refer to Figure 7). Some lines may have a sacrificial covering. If the sacrificial covering is damaged, move the covering to allow inspection of the line underneath to determine the level of damage. Record the results in the appropriate Inspection Results Table on page 5.

- a. Take pictures of the damage, and keep them for submission with the warranty request.
 - b. Take the unit out of service immediately, and do not drive it until repairs have been completed. Have the vehicle towed for completion of fuel line bracket replacement and to take it to the chassis dealer for fuel/shifter line/cable replacement.

- c. Schedule to have the damaged line(s) or cable replaced at an authorized chassis dealer after completing the replacement of damaged and missing fuel line brackets.

- d. Proceed to step 8.
 - If the fuel line(s) have replacement-level damage but are not leaking fuel.
 - a. Take pictures of the damage, and keep them for submission with the warranty request.

- b. Schedule to have the damaged line(s) replaced at an authorized chassis dealer as soon as possible after completing the replacement of damaged and missing fuel line brackets.

- c. Put the unit back into service, with the requirement to inspect daily under the chassis and weekly at the point of line damage for the development of any fuel line fuel leakage or shifter cable replacement-level damage. If a leak or replacement-level damage develops, take the unit out of service immediately, and do not drive it until repairs have been completed. Have the vehicle towed for completion of fuel line bracket replacement and to take it to the chassis dealer for fuel or shifter cable replacement.

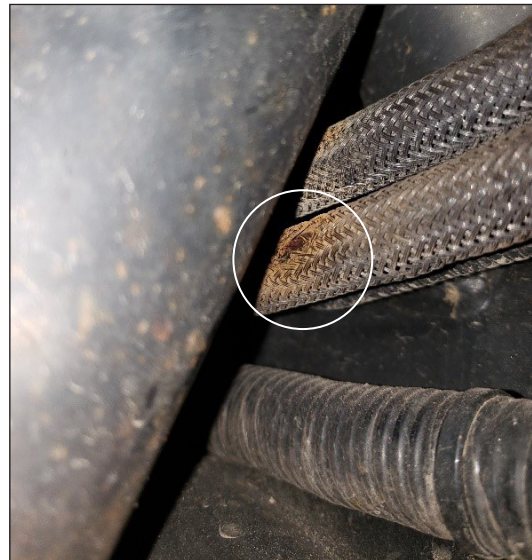
**Figure 7 — Fuel Line Cosmetic Damage Example—
Replacement Not Needed**

- If the fuel line(s) and shifter cable have no damage or cosmetic damage only, proceed to step 8.
 - If the fuel line(s) have replacement-level damage and the fuel line(s) are leaking fuel and/or the shifter cable has replacement-level damage.

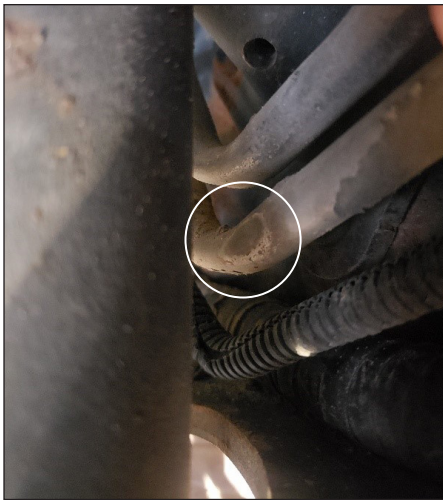
Figure 6 — Exemple de dommage de niveau remplacement de la canalisation de carburant – REMPLACEMENT REQUIS

6. À l'aide d'une lampe de poche, inspectez toutes les canalisations de carburant/conduites de câble du levier sélecteur qui entrent en contact avec un composant dur pour détecter la présence éventuelle de dommages au(x) point(s) de contact. Les problèmes tels que les fuites de liquide, les déformations telles que les bosses ou les plis, ainsi que les rayures, les entailles ou les trous qui ont retiré le matériau d'origine de la canalisation/conduite ou du câble sont considérés comme des dommages de niveau remplacement (reportez-vous à la Figure 6). Les problèmes tels que les revêtements éraflés ou la peinture éraflée sont considérés comme des dommages esthétiques qui ne nécessitent pas le remplacement de la canalisation/conduite ou du câble (reportez-vous à la Figure 7). Certaines canalisations ou conduites peuvent avoir un revêtement sacrificiel. Si le revêtement sacrificiel est endommagé, déplacez-le pour permettre l'inspection de la canalisation/conduite en dessous afin de déterminer le niveau de dommage. Enregistrez les résultats dans le tableau Résultats d'inspection approprié à la page 7.

- Si la ou les canalisations de carburant présentent des dommages de niveau remplacement et si la ou les canalisations de carburant fuient du carburant et/ou si le câble du levier sélecteur présente des dommages de niveau remplacement.

- a. Prenez des photos des dommages et conservez-les pour les soumettre avec la réclamation au titre de la garantie.
 - b. Mettez immédiatement l'appareil hors service et ne le conduisez pas tant que les réparations ne sont pas terminées. Faites remorquer le véhicule pour terminer le remplacement du support de la canalisation de carburant et amenez-le chez le concessionnaire du châssis pour le remplacement de la canalisation de carburant/du câble du levier sélecteur.

- c. Prévoyez de faire remplacer la ou les canalisations ou le câble endommagés chez un concessionnaire de châssis agréé après avoir terminé le remplacement des supports de canalisations de carburant endommagés ou manquants.

- a. Prenez des photos des dommages et conservez-les pour les soumettre avec la réclamation au titre de la garantie.
 - b. Prévoyez de faire remplacer la ou les canalisations endommagées chez un concessionnaire de châssis agréé dès que possible après avoir terminé le remplacement des supports de canalisations de carburant endommagés ou manquants.

- c. Remettre l'appareil en service, avec l'obligation d'inspecter quotidiennement sous le châssis et chaque semaine au point d'endommagement de la canalisation pour détecter toute fuite de carburant de la canalisation de carburant ou tout dommage de niveau remplacement du câble du levier sélecteur. Si une fuite ou un dommage de niveau remplacement se produit, mettez immédiatement l'appareil hors service et ne le conduisez pas tant que les réparations ne sont pas terminées. Faites remorquer le véhicule pour terminer le remplacement du support de la canalisation de carburant et amenez-le chez le concessionnaire du châssis pour le remplacement de la canalisation de carburant ou du câble du levier sélecteur.

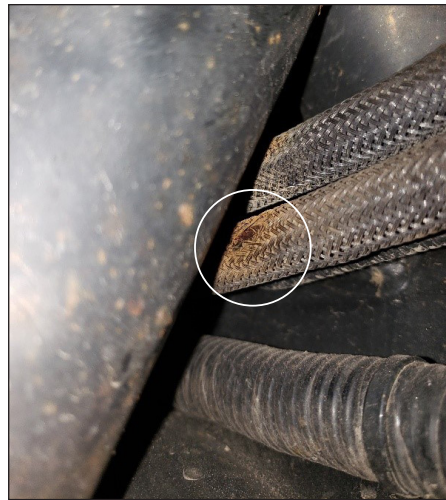
Figure 7 — Exemple de dommages esthétiques sur la canalisation de carburant - Remplacement non requis

- Si la ou les canalisations de carburant et le câble du levier sélecteur ne présentent aucun dommage ou présentent uniquement des dommages esthétiques, passez à l'étape 8.
