# TECHNICAL SERVICE BULLETIN

Technical Service Bulletin: 51-1798

The Magic Chef refrigerator may not have the proper vents cut out inside the refrigerator potentially causing cooling issues.

# Adding Vents to 12 Volt Refrigerator

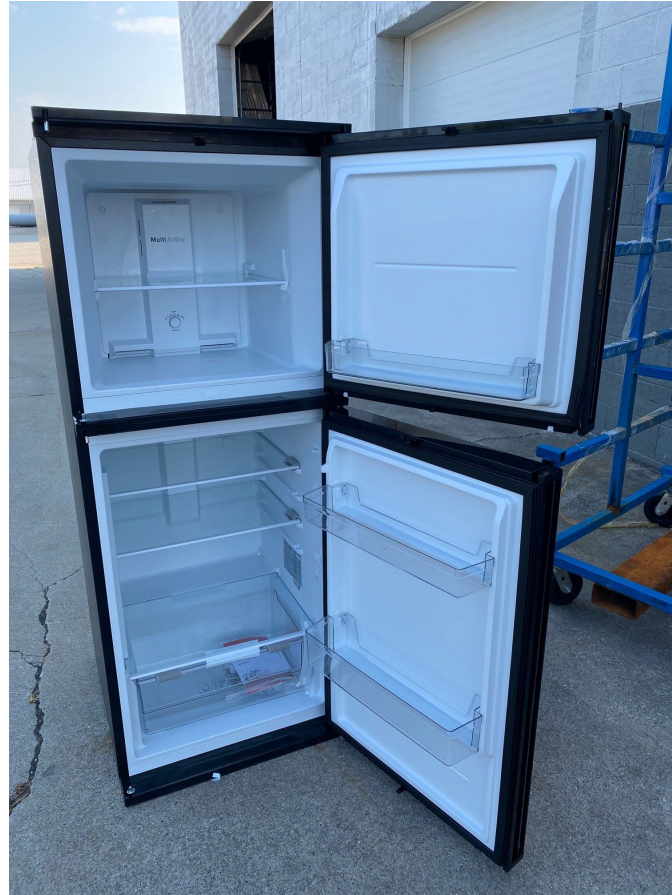
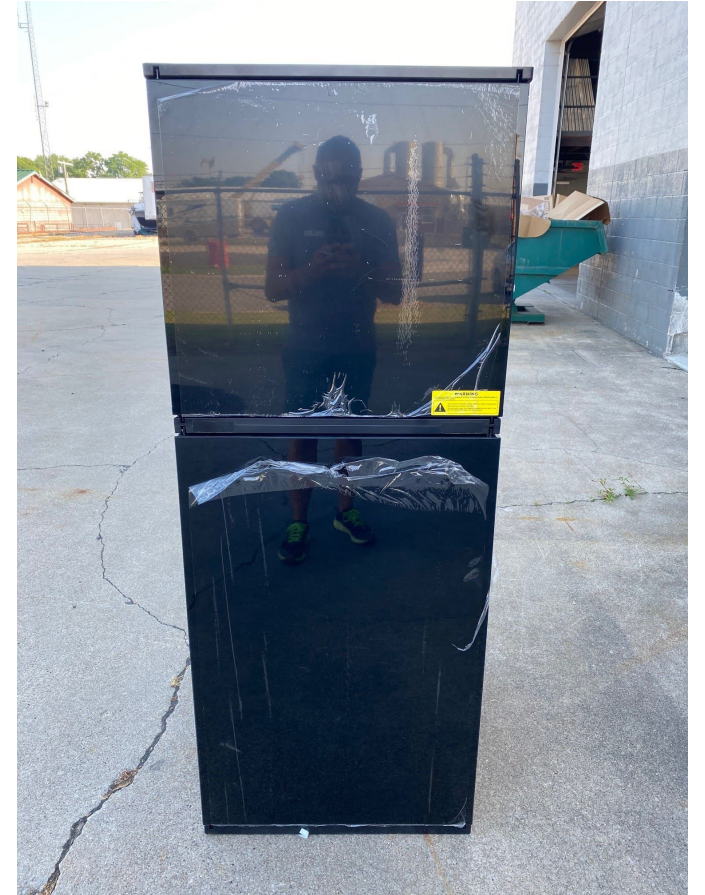
MCD CR10SG

Top Freezer/Bottom  
Refrigerator Model only

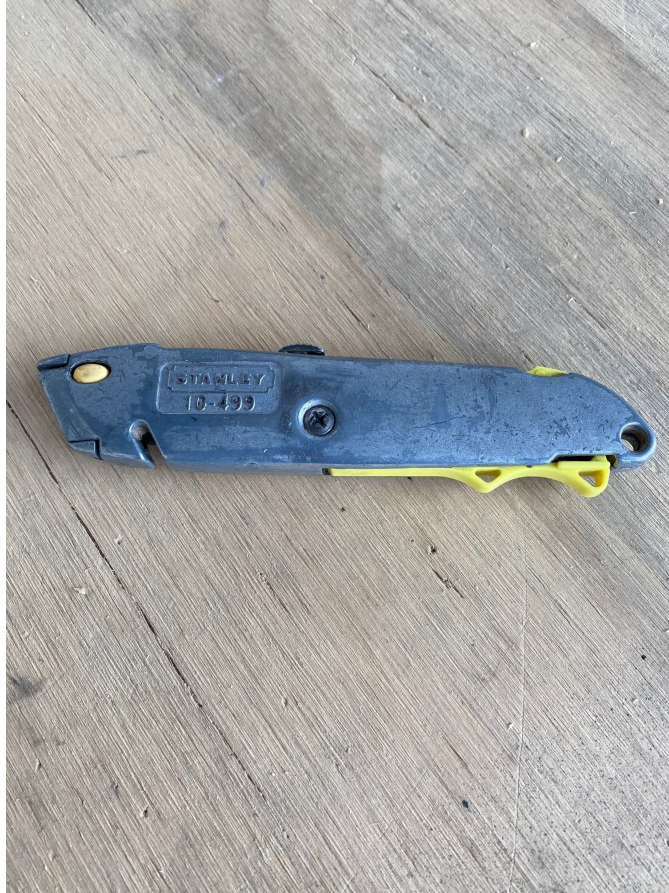
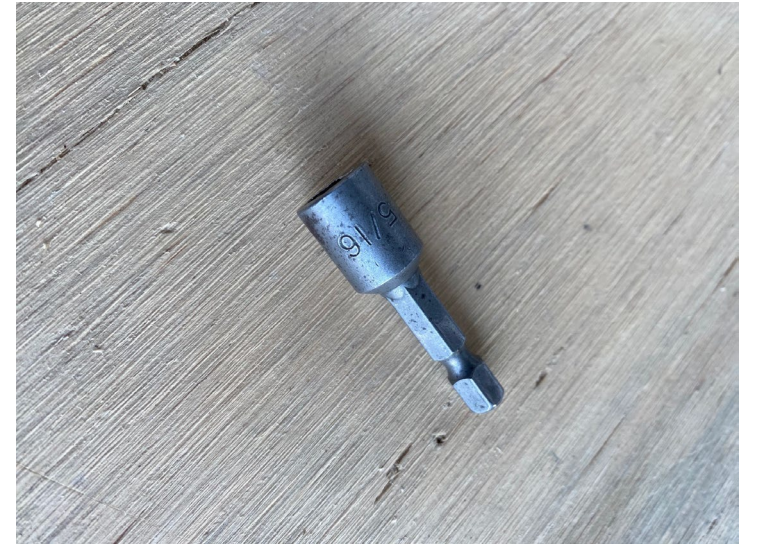
## TOOLS REQUIRED

UTILITY KNIFE  
5/16 SOCKET

Remove (3) 5/16" bolts from the shelf locking bracket and remove shelf(s)

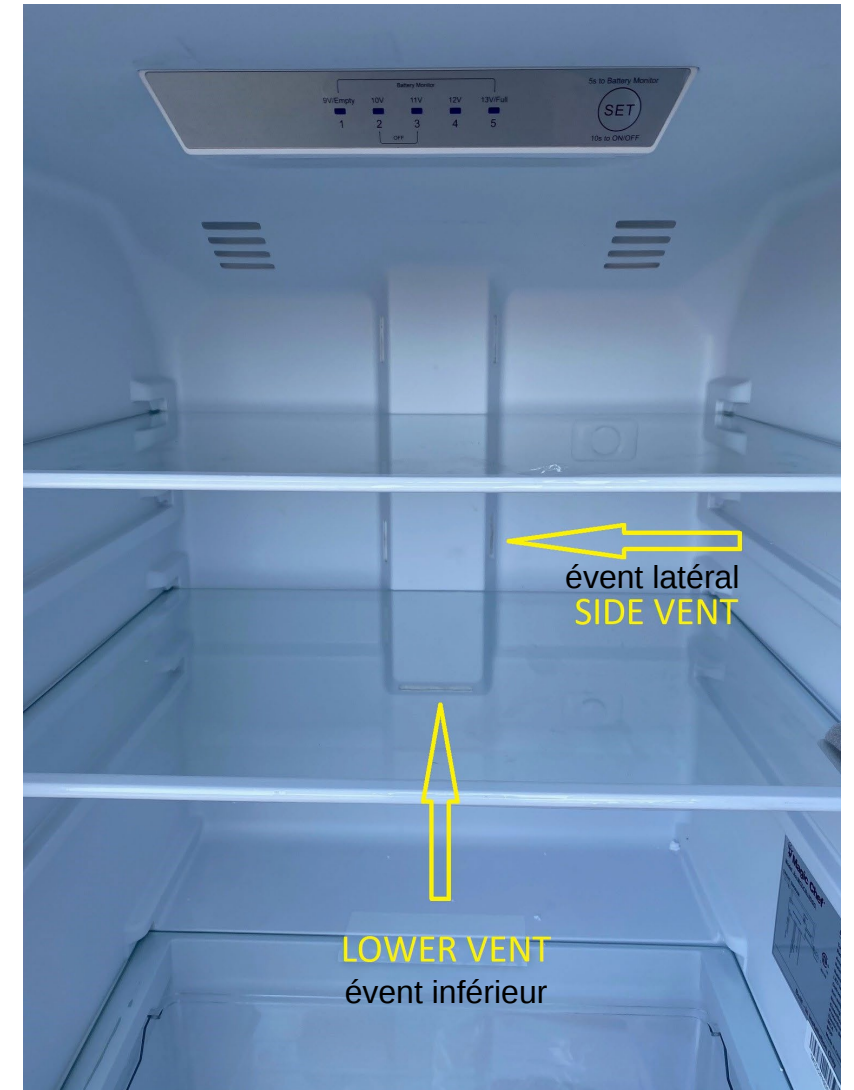
# Emplacement des évents

Le réfrigérateur électrique Magic Chef pourrait ne pas avoir les événements adéquats à l'intérieur du frigo, ceci pouvant causer des problèmes de refroidissement.

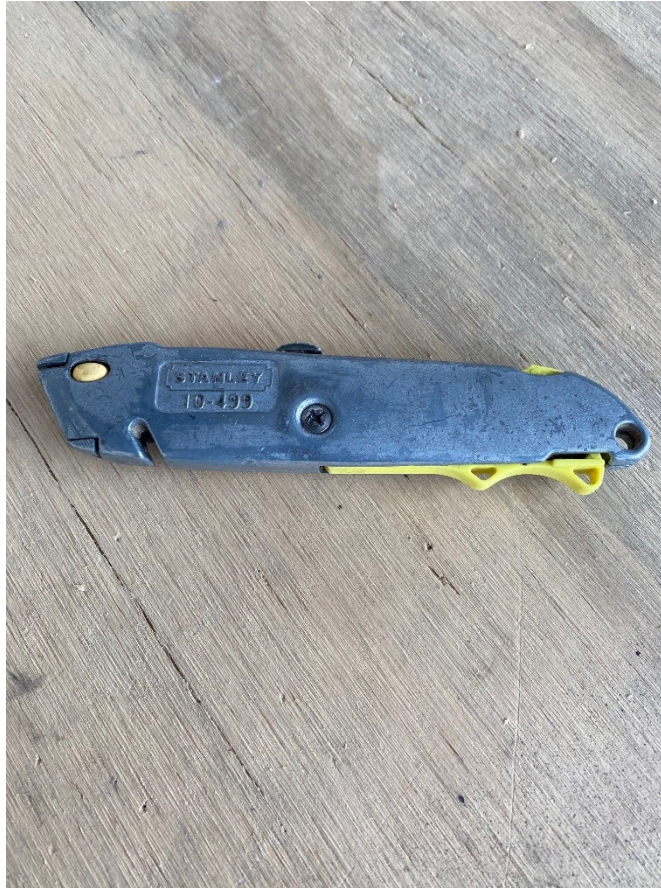
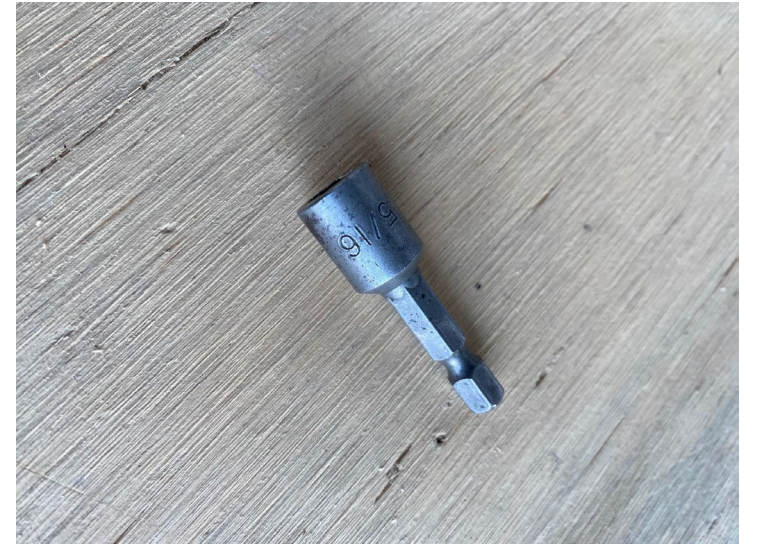
# OUTILS NÉCESSAIRES

COUTEAU  
UTILITAIRE  
DOUILLE 5/16

Retirer les (3) boulons de 5/16" du support des tablettes de l'étagère et retirer les tablettes.
