# TECHNICAL SERVICE BULLETIN

## Technical Service Bulletin: 10-1811

Forest River is alerting you to an issue involving certain 2024 Rockwood RLT8262RBS, RLT8336BH, and Flagstaff FLT826RBS, FLT832BWS Travel Trailer Recreational Vehicles. Please see the information below, which describes the issue and provides you with details on the steps you should take to have your vehicle repaired.

# Bumper Mount Grill Arm Modification for Suburban Griddle

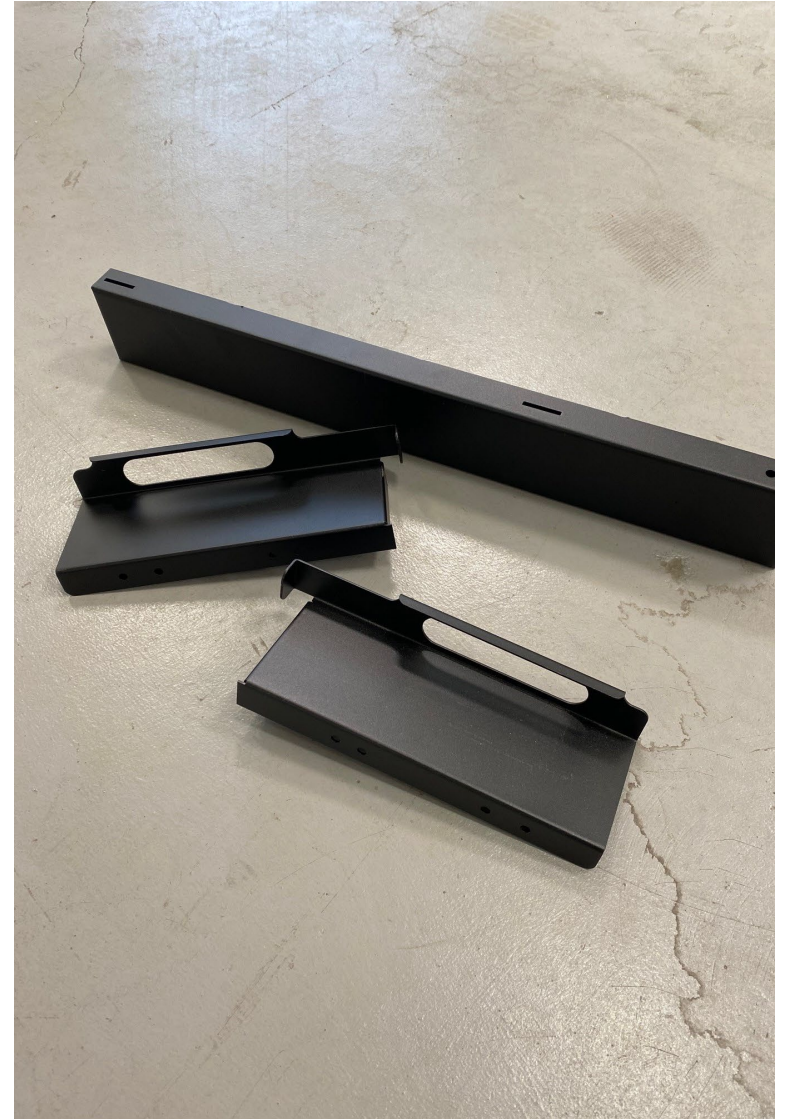
# Griddle Arm Kit

Part # F100307260:

(1) Swing Arm

(1) Left Hand Griddle Mounting  
Bracket

(1) Right Hand Griddle Mounting  
Bracket

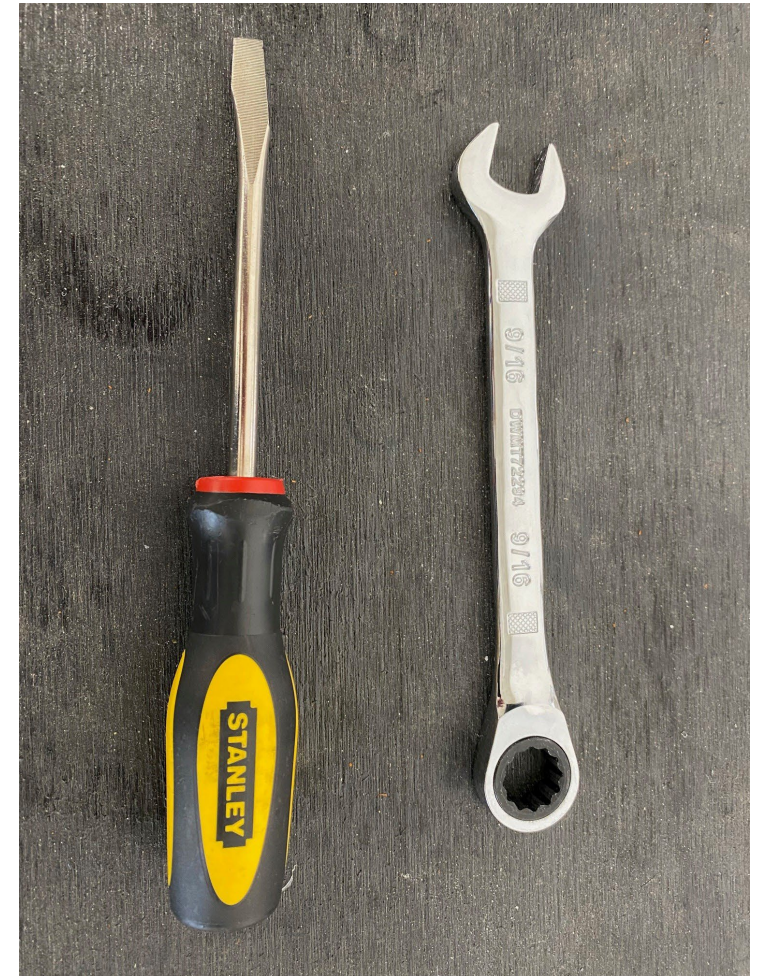
# Tools Required

- (2) 9/16" Wrenches or Sockets
- Flat Head Screwdriver
- Square Head Bit Driver

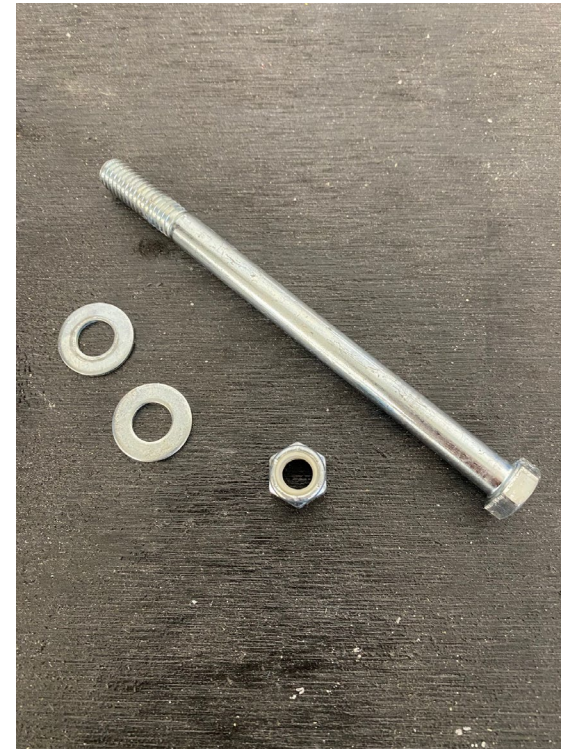
# Step 1

Locate bolt at the pivot point on the swing arm and remove it using the 9/16" wrenches.

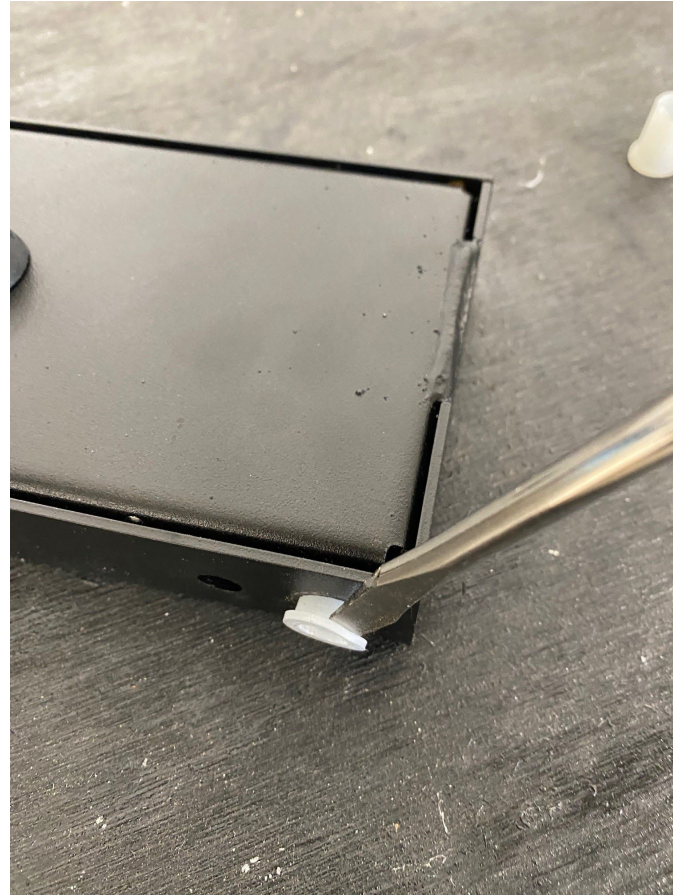
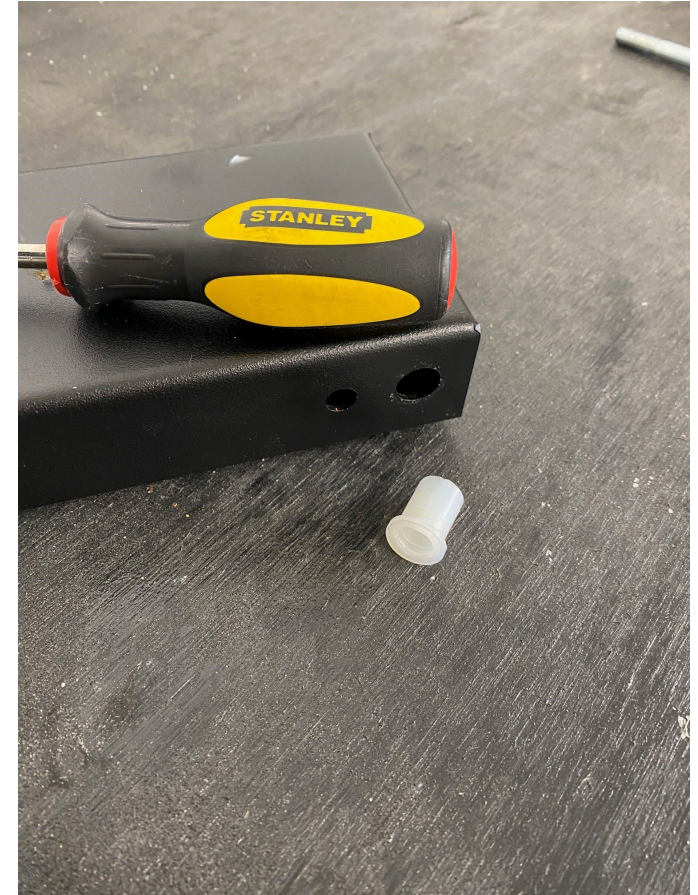
# Step 4

- Remove the 2 plastic bushings on the top a bottom of the arm using a flat head screwdriver. Carefully work around the bushing from different angles to pry it out.

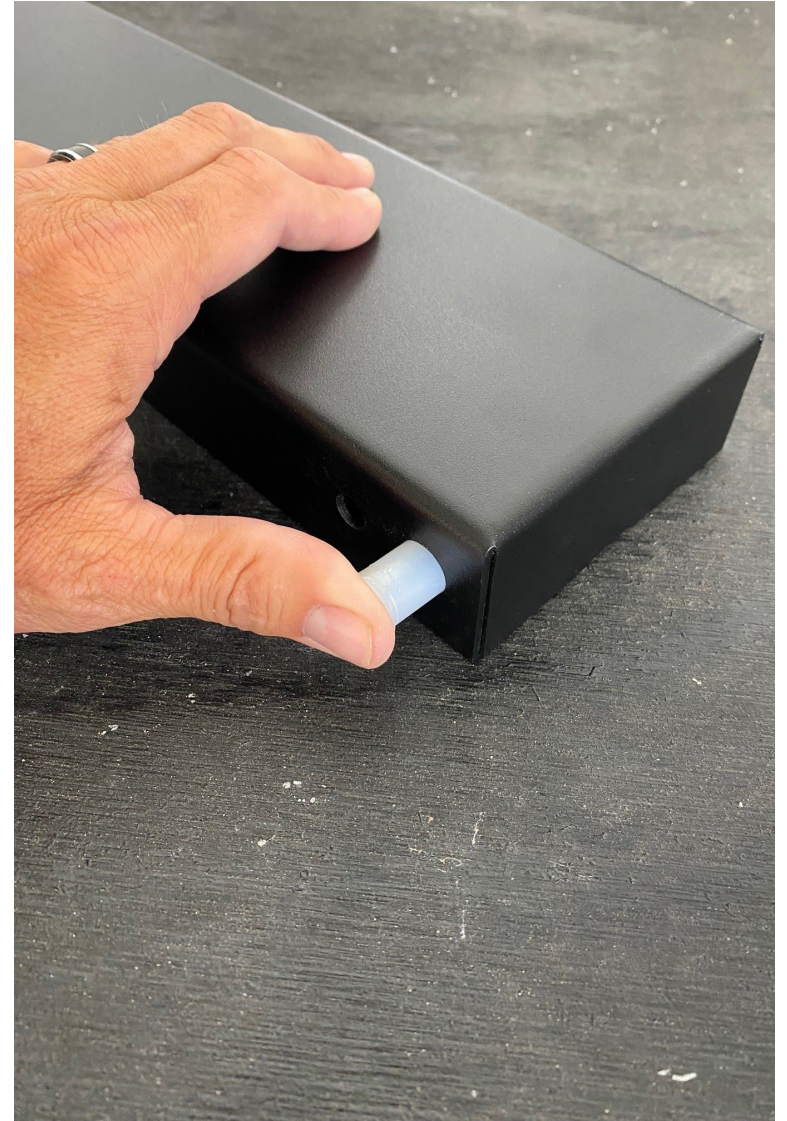
# Step 5

- Press bushings into new swing arm.

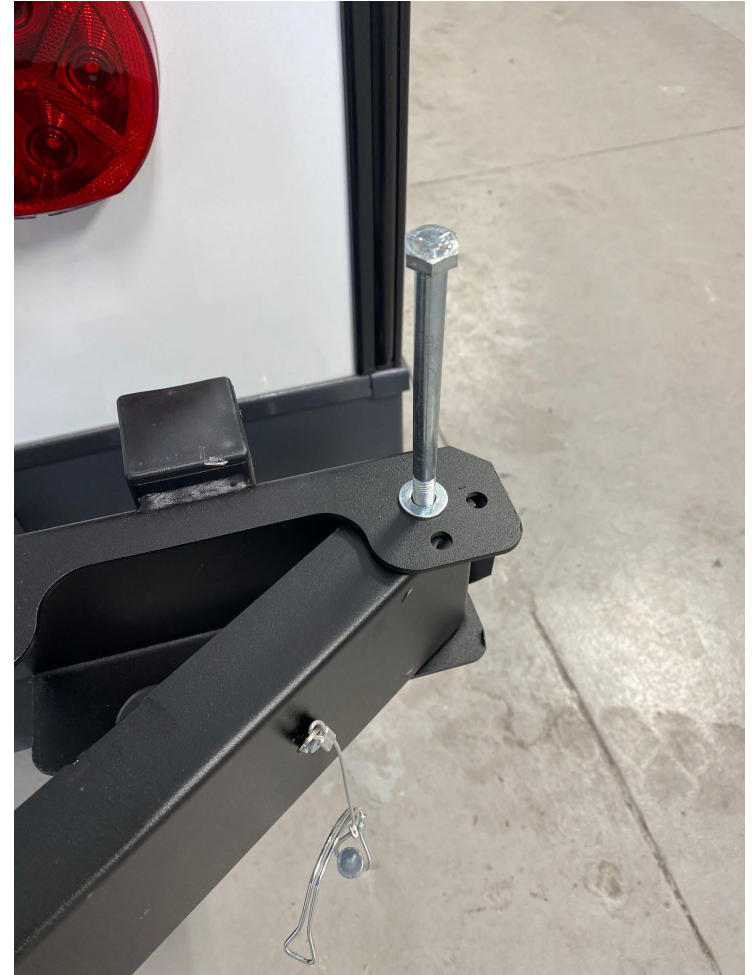
# Step 7

- Reattach the swing arm to the bumper mount bracket.

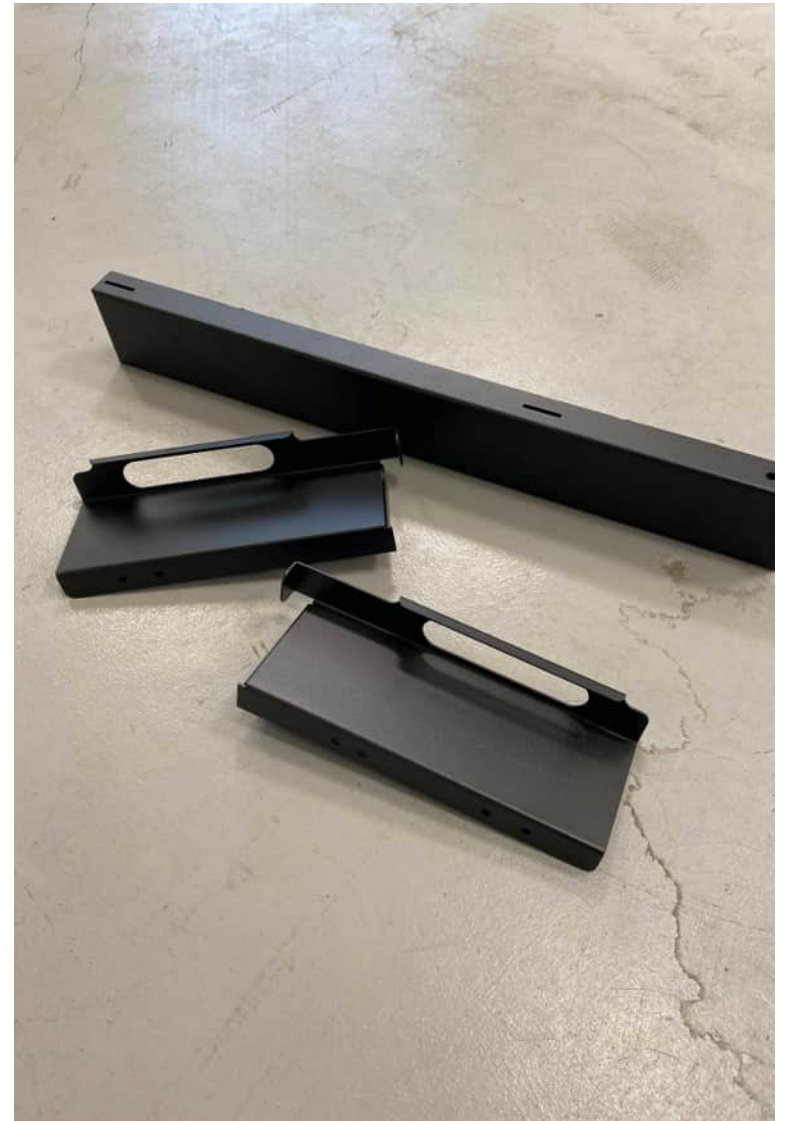
# Ensemble de bras de gril

N° de la pièce F100307260 :

(1) Bras pivotant

(1) Support de montage gauche du gril

(1) Support de montage droit du gril

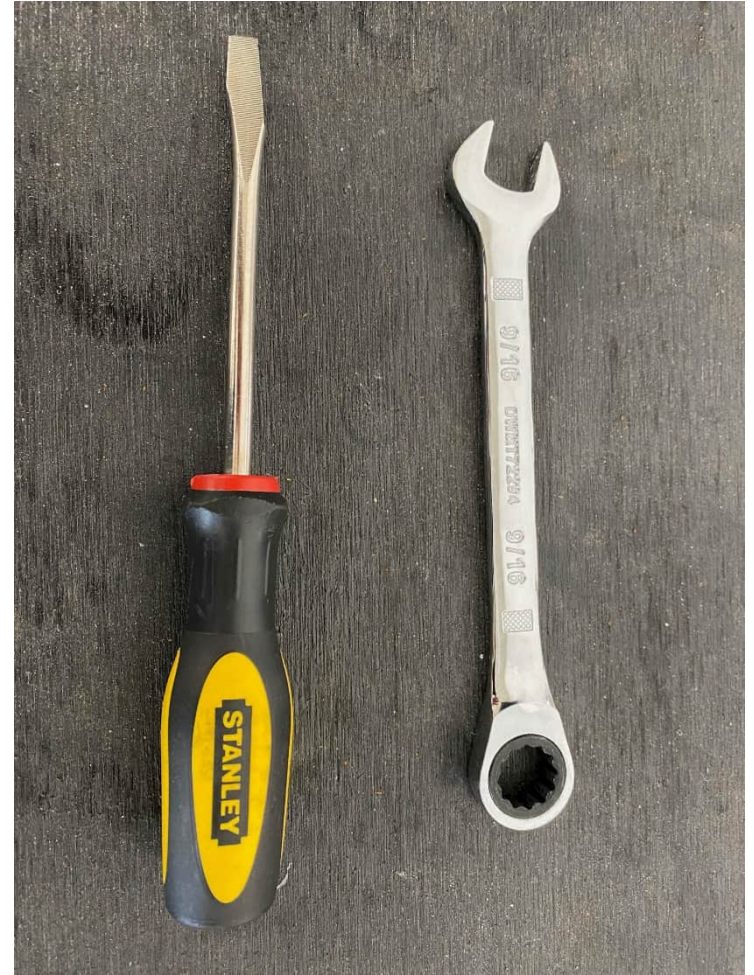
# Outils nécessaires

- (2) clés ou douilles de 9/16 po
- Tournevis à tête plate
- Tournevis à tête carrée

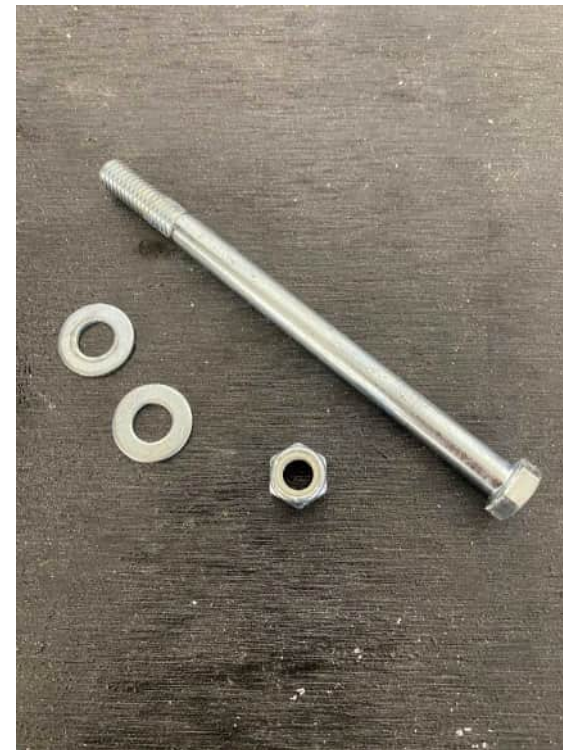
# Étape 1

Localisez le boulon au point de pivot du bras pivotant et retirez-le à l'aide des clés de 9/16".

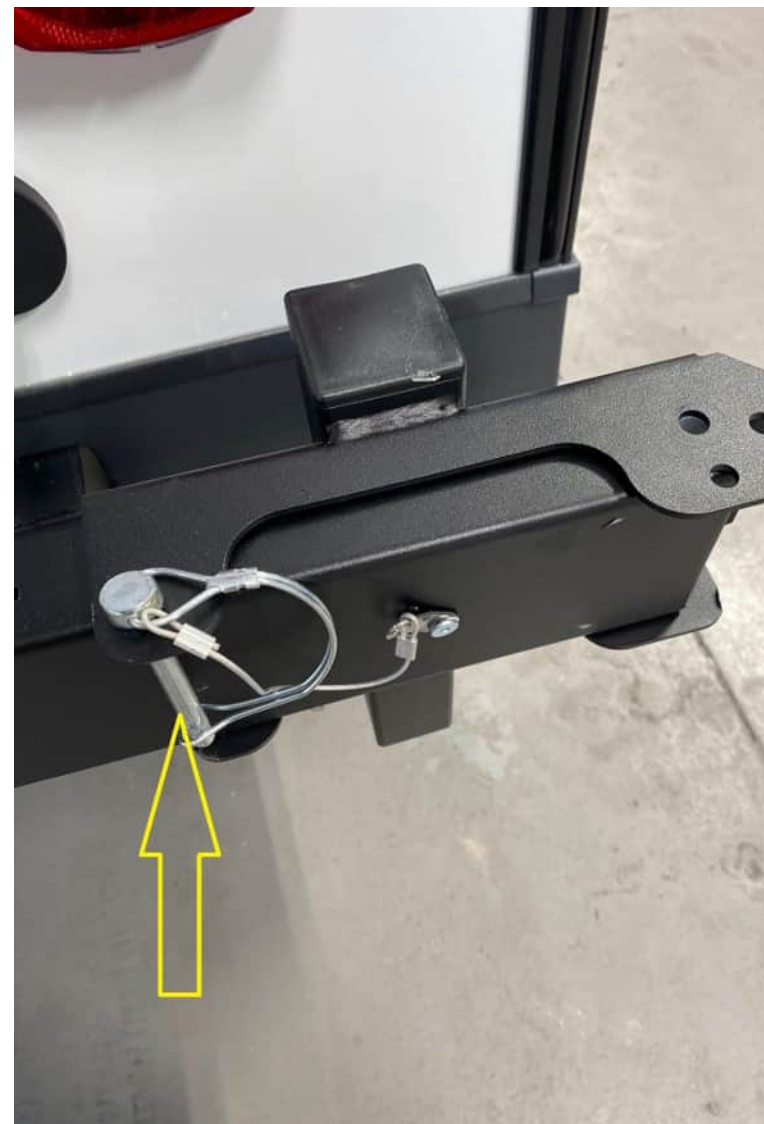
# Étape 2

- Retirez la goupille de verrouillage et enlevez le bras

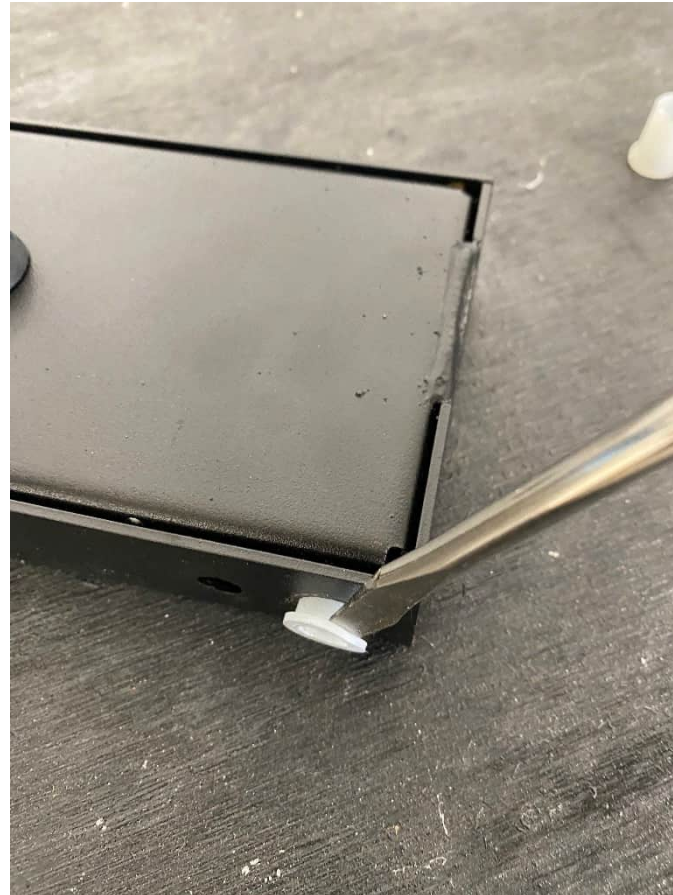
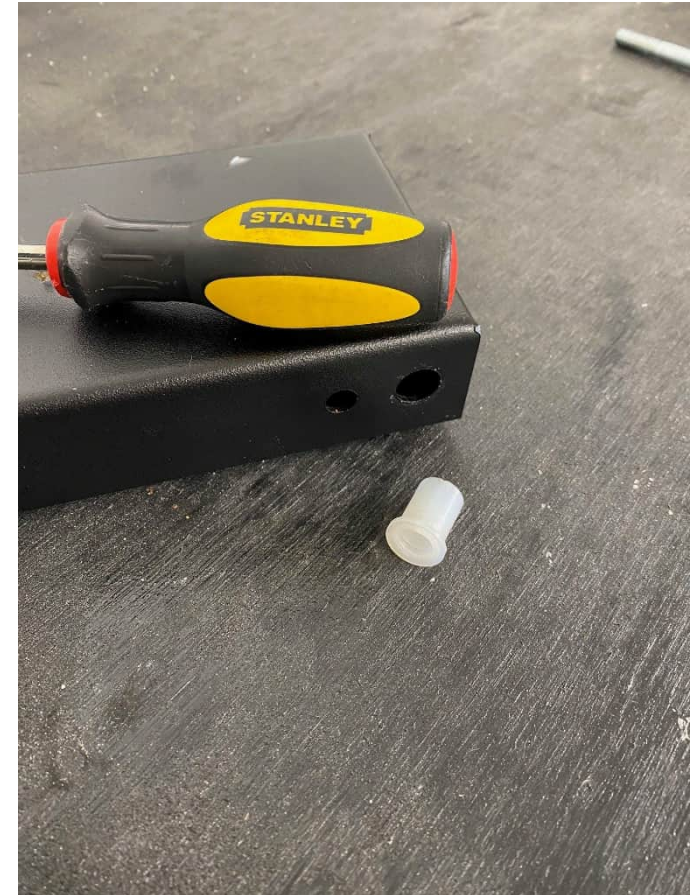
# Étape 4

- Retirez les deux douilles en plastique situées en haut et en bas du bras à l'aide d'un tournevis à tête plate. Travaillez avec précaution autour de la douille sous différents angles pour l'extraire.

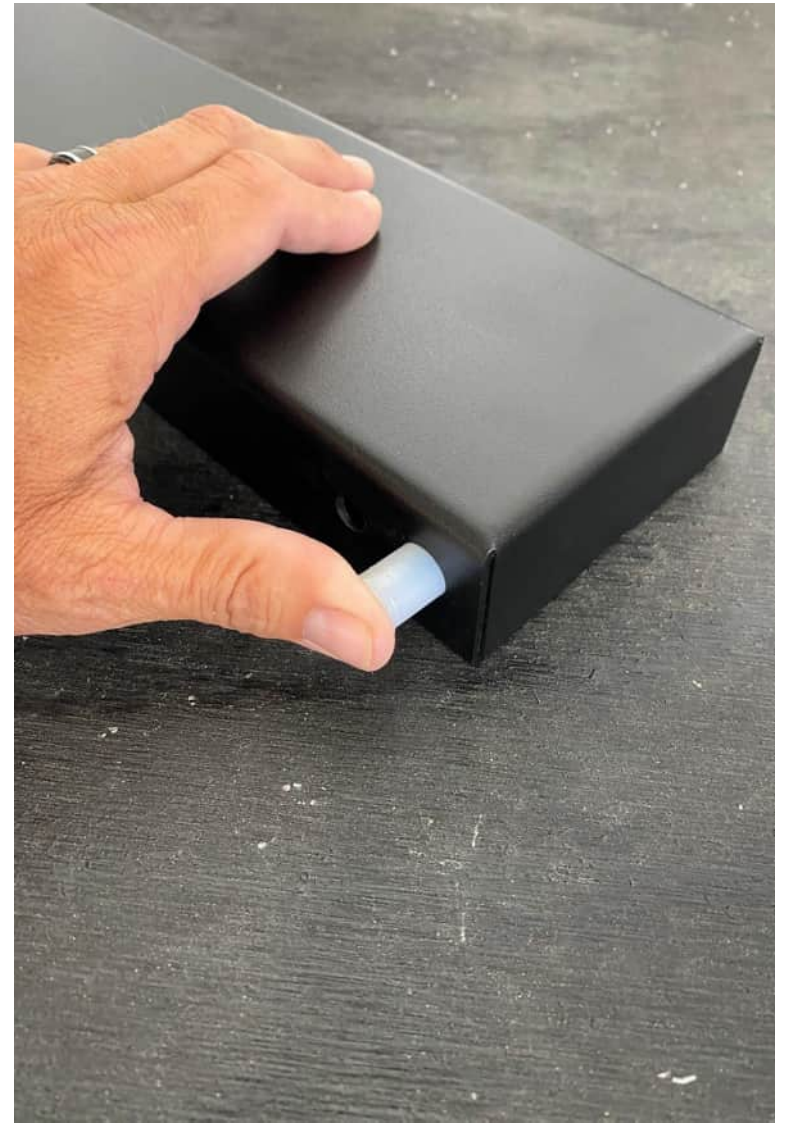
# Étape 5

- Pressez les douilles dans le nouveau bras oscillant.

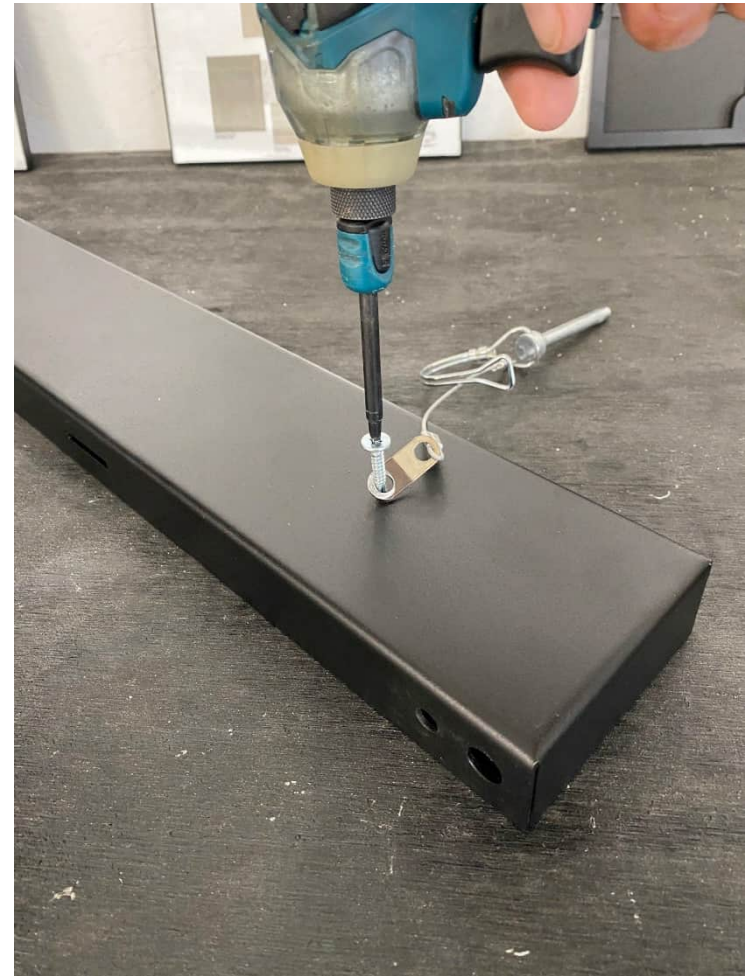
# Étape 6

- Localisez le trou pilote sur le nouveau bras et fixez-y la goupille.

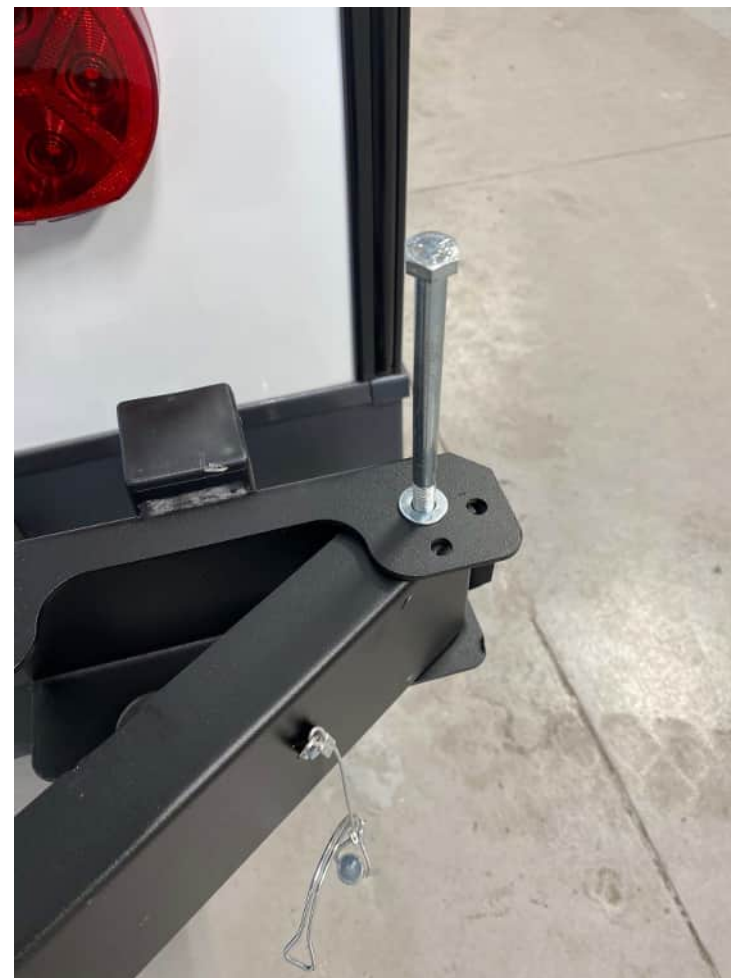
# Étape 7

- Placez le nouveau bras pivotant au support de montage du pare-chocs

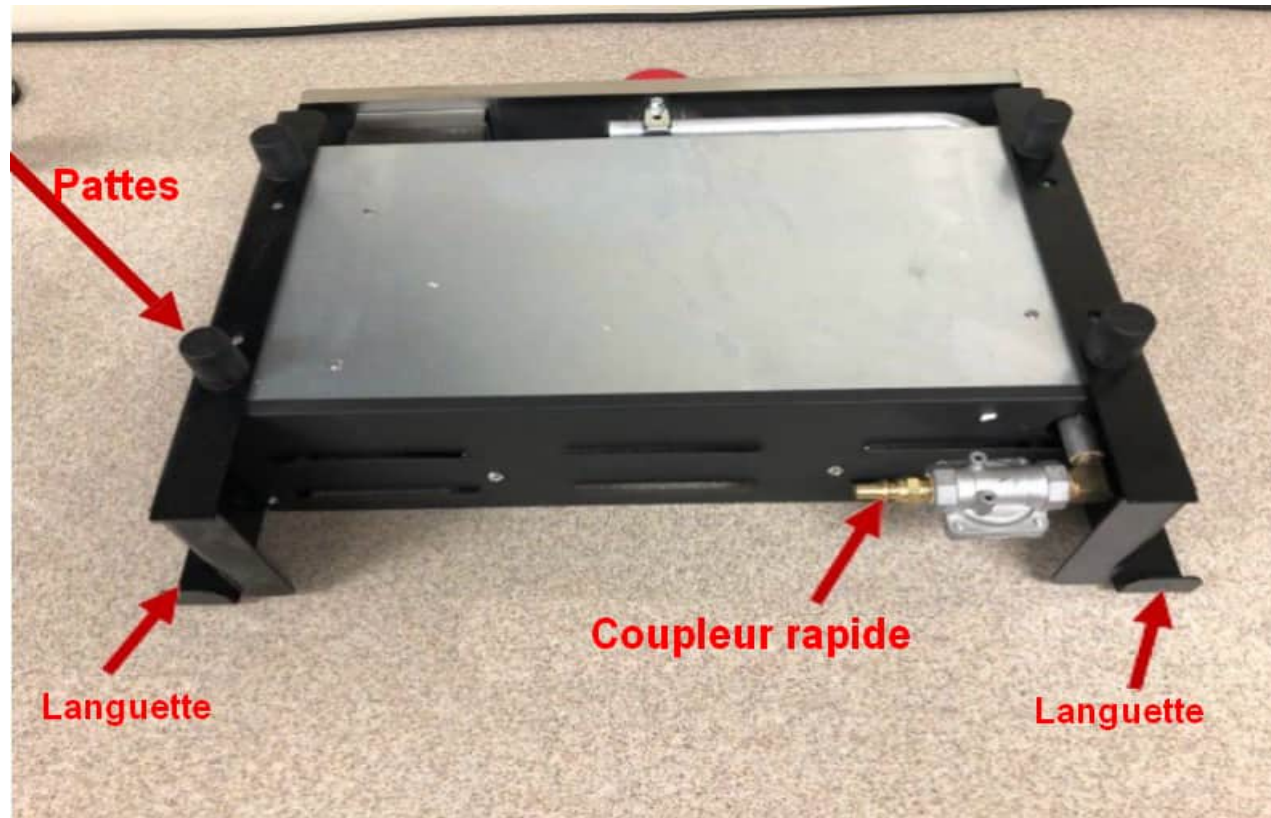
# Étape 8

- Fixez les nouveaux supports gauche et droit à la plaque de cuisson à l'aide des pattes en caoutchouc en les vissant dans les mêmes trous que ceux d'où ils ont été retirés.
- Veillez à ce que la languette qui se fixe au support du pare-chocs soit orientée vers l'arrière de la plaque de cuisson.
