Konu:
**TS30 SEPETLİK BAĞLANTI BRAKETİ
GÜÇLENDİRME ÇALIŞMASI.**

Bülten Tipi:**FC**

Bülten No: **TS30-FC-2501**

Araç Modeli: **TS30**

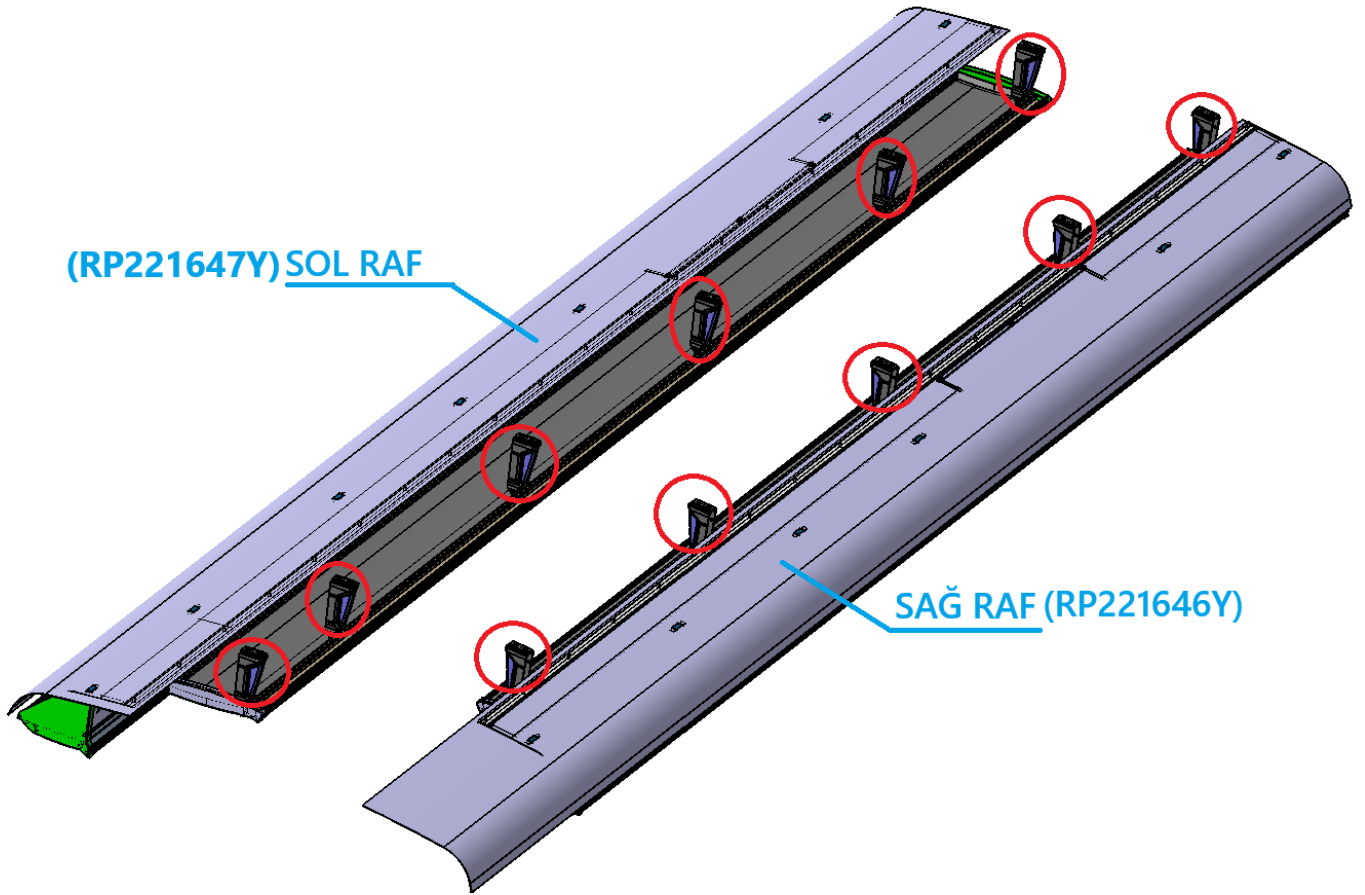
1-BELİRTİLEN SAĞ VE SOL RAF TAŞIYICI AYAK COVERLERİ İÇ KISMINA BRAKET EKLENECEK.

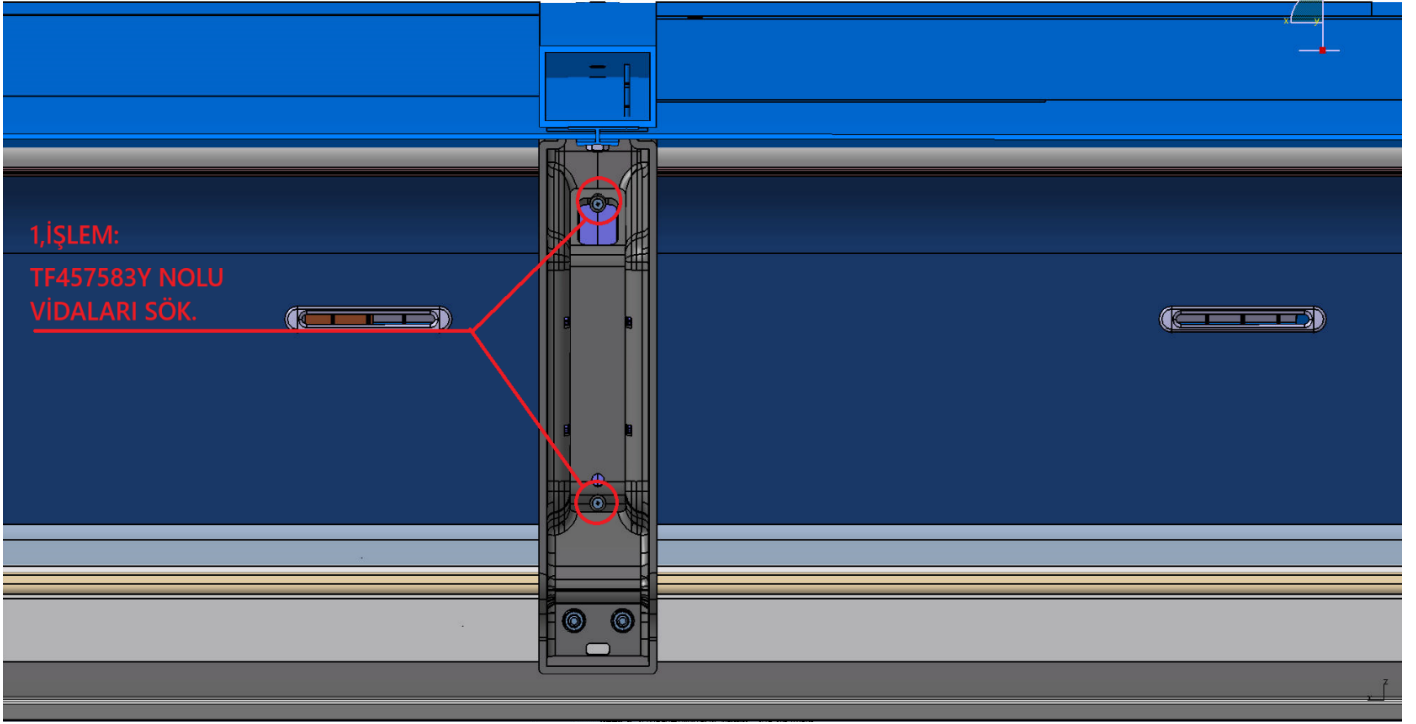
2-TÜM RAF TAŞIYICI COVERLERİN İÇ KISMINDA MONTAJLI OLAN TF457583Y NOLU VİDALAR SÖKÜLECEK.

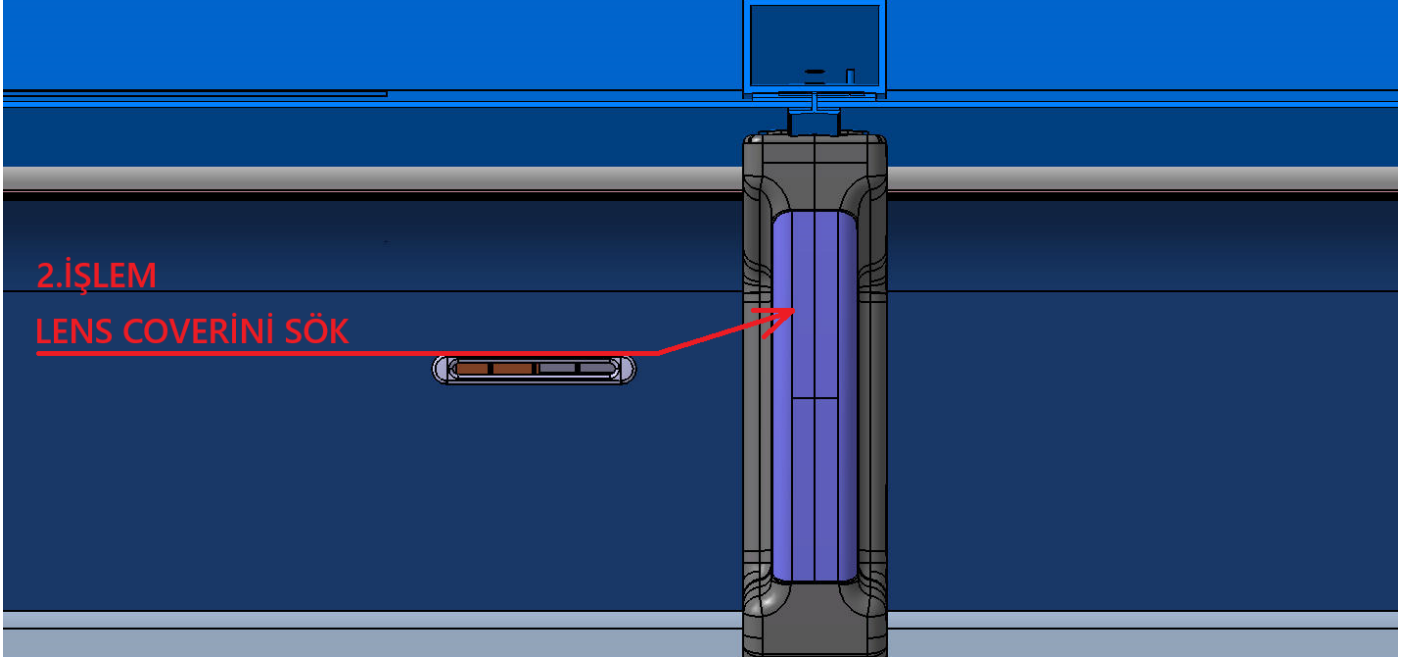
3-TÜM RAF TAŞIYICI COVERLERİN LENS COVERLERİ SÖKÜLECEK.

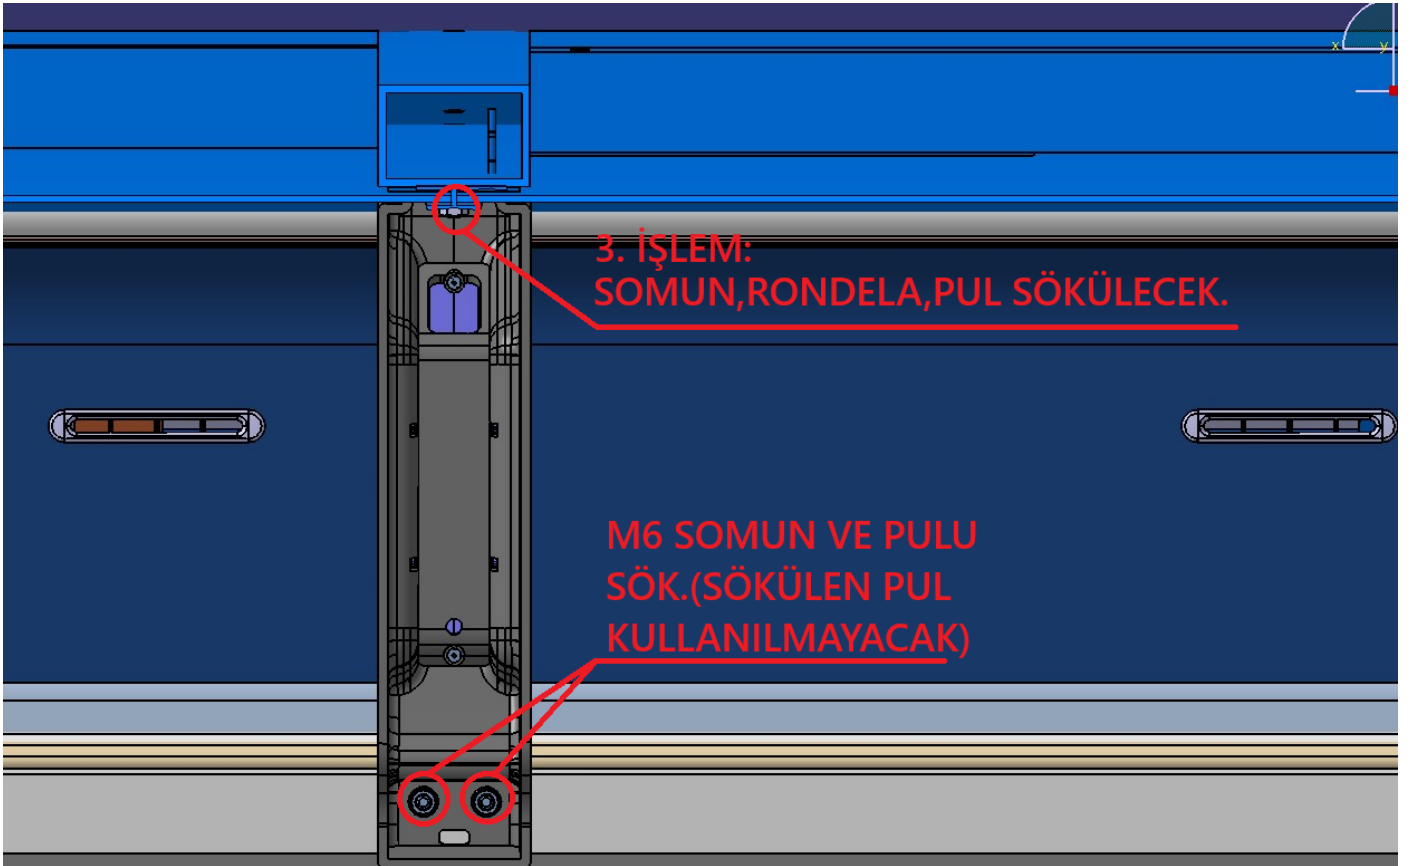
4-TÜM RAF TAŞIYICI COVERLERİN SOMUN, RONDELA VE PUL'U SÖKÜLECEK.

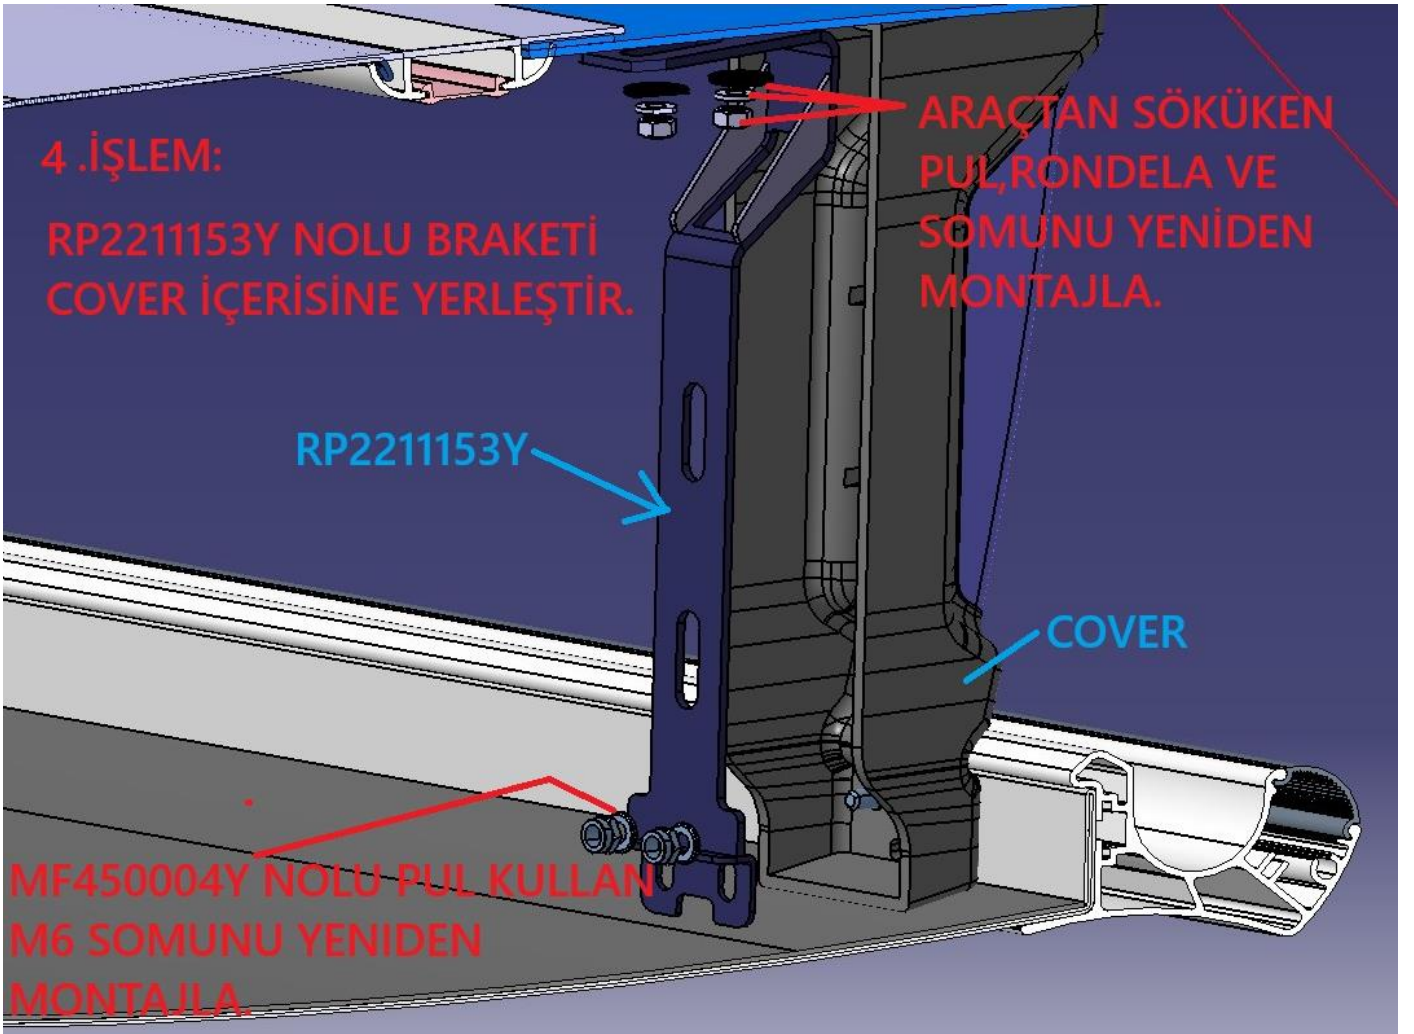
5-TÜM RAF TAŞIYICI COVERLERİN İÇERİSİNE RP2211153Y NOLU RAF TAŞIYICI BRAKETİ MONTAJI.

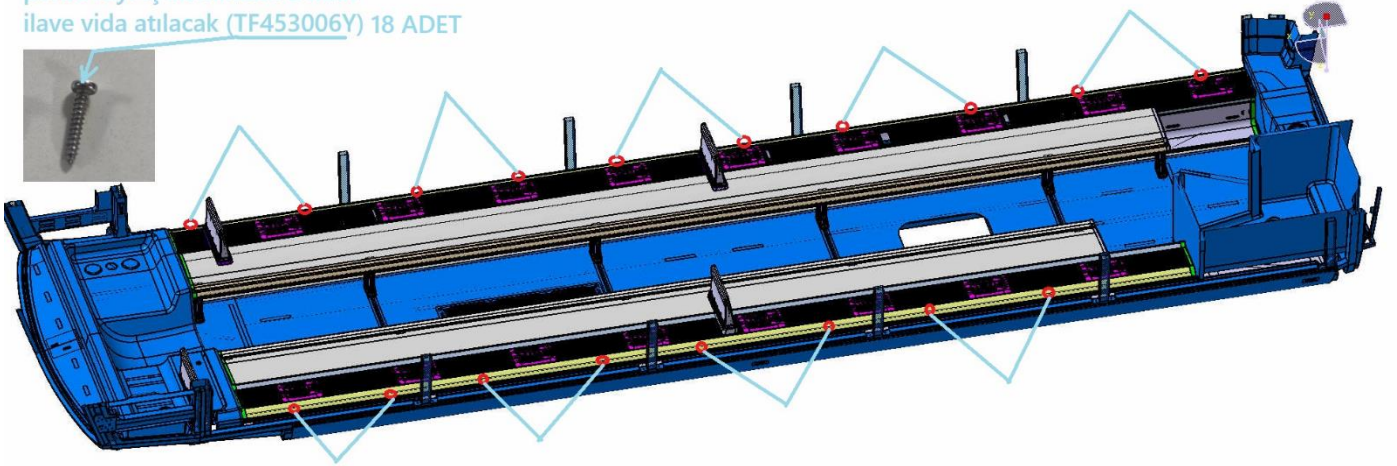
6-CAM DİBİ PERDE RAYINA İLAVE VİDA (TF453006Y) UYGULANMASI MONTAJI.

Her yan cam direği arasına perde rayı iç kısmından 2 adet ilave vida atılacak (TF453006Y) 18 ADET

Açıklama:Vida için ölçü verilmemiştir. Araç üzerinde bulunan mevcut vidaların ortalarına gelecek şekilde her cam arasına 2'şer adet vida atılacaktır.
