Boletín Técnico de Servicio

Modelo	TUCSON (JM)
Grupo	SISTEMA DE FRENOS (58)
Numero	5-58-P03-JM
Fecha	JUN. 28, 2005
Área	TODOS

Asunto:
REPLAZO DE LA PALANCA DE FRENO DE ESTACIONAMIENTO (CAMPAÑA DE SEGURIDAD)

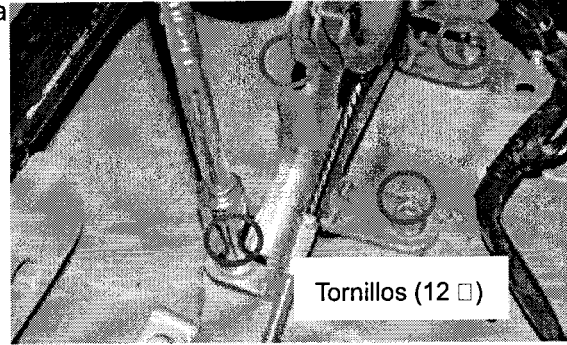
10) Remueva los tornillos que sujetan la palanca de freno de estacionamiento (4 c/u).

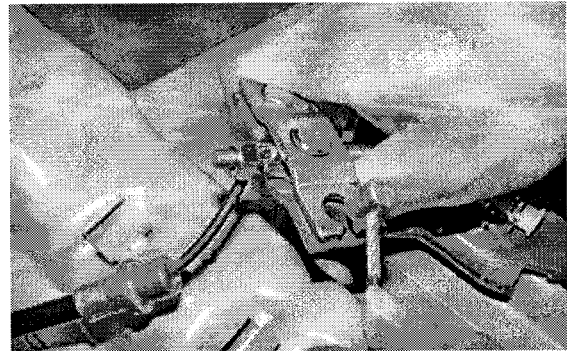
11) Desconecte los cables del freno de estacionamiento.

Utilice la nueva palanca de freno de emergencia, luego de identificar el color de la palanca y el número del lote de producción.

12) Instale la nueva palanca de freno de estacionamiento en el orden contrario al de remoción.
