Juin 2016  
FL703A  
NHTSA n° 16V-143  
Transport Canada n° 16-113  
AVIS RÉVISÉ

## Objet : Modules HVAC ParkSmart

**Modèles concernés : certains véhicules Freightliner Cascadia construits entre le 25 mars 2014 et le 9 novembre 2015 équipés de certains systèmes HVAC auxiliaires ParkSmart.**

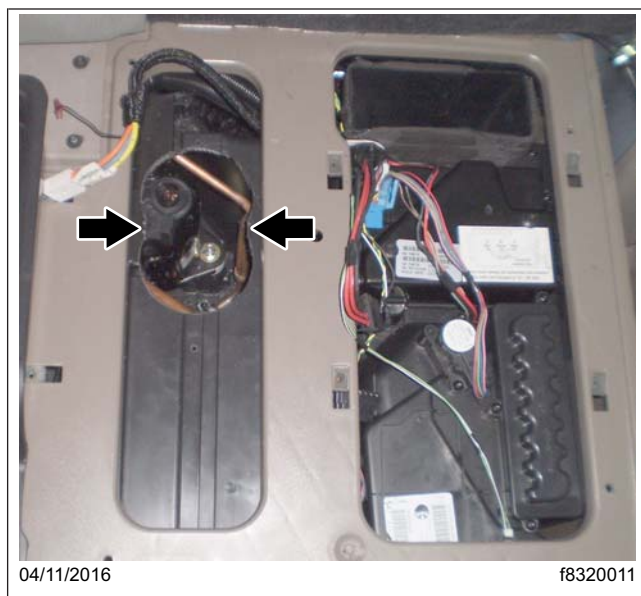
Fig. 7, « Points » à limer

9. Retirez tout faisceau de câblage de la zone située en dessous de l'emplacement du deuxième trou de 10 cm (4 po).
10. Percez le second trou de 10 cm (4 po) le plus proche dans la partie supérieure du boîtier du compresseur.
11. Si besoin, limez les « points » créés par l'intersection des deux trous. Reportez-vous à la **figure 7**.
12. Nettoyez la zone de travail et retirez tous les morceaux de plastique.
13. Retirez, puis jetez l'écrou et le capuchon à évent du connecteur.
