Décembre 2018
FL766A-C
NHTSA n° 18V-191
Transport Canada n° 18-190
DEUXIÈME AVIS RÉVISÉ

Objet : Goujons de câble d'alimentation sur les véhicules Western Star

Modèles concernés : Certains véhicules Western Star modèles 4700, 4900, 5700 et 6900 construits entre le 12 septembre 2016 et le 6 février 2018.

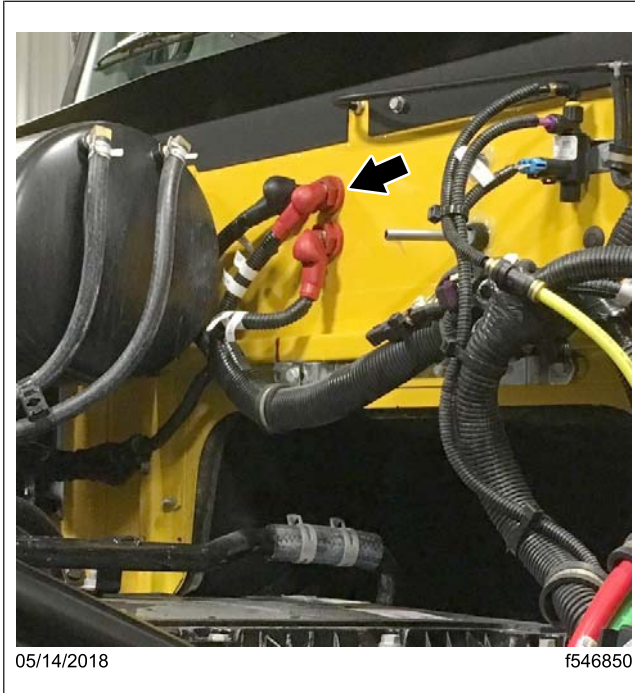
Fig. 1, Emplacement du goujon de câble d'alimentation

1. Ouvrez le capot et localisez les trois ou quatre connecteurs du goujon de câble d'alimentation sur la partie avant de la caisse. Reportez-vous à la **figure 1**.
2. Retirez les caches des connecteurs du goujon de câble d'alimentation. Reportez-vous à la **figure 2**. Inspectez chaque goujon de câble d'alimentation pour vous assurer qu'au moins un filet dépasse de l'écrou en plastique. Reportez-vous à la **figure 3** et à la **figure 4**.
