Julio de 2019
FL806AB
NHTSA #19V-066
Transport Canada #19-054
NOTIFICACIÓN REVISADA

Tema: Bolsas de aire del volante del Freightliner Cascadia

Modelos afectados: Vehículos Freightliner Cascadia específicos, fabricados entre el jueves, 03 de agosto de 2017 y el miércoles, 30 de enero de 2019.

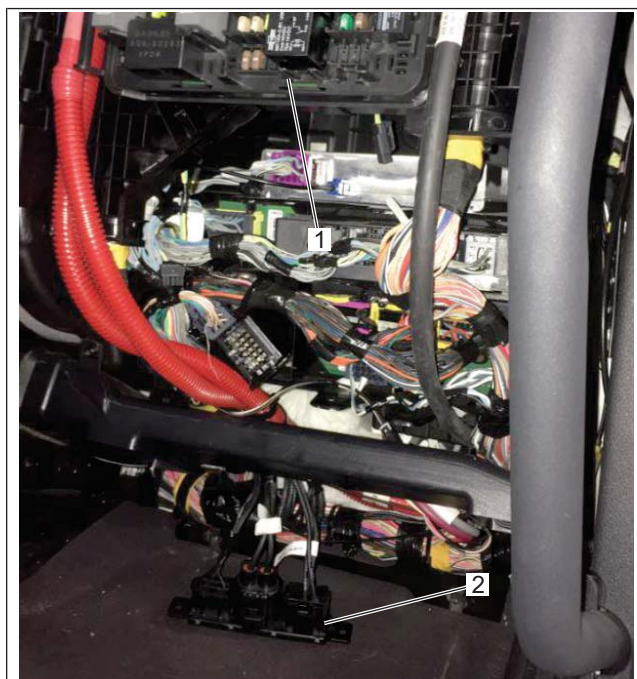
**Fig. 14, Extracción del cable de tierra del conector J6,
E10**

- 16.3 Localice y retire el cable de tierra negro del conector VPDM J6, fije el E10 quitando el seguro del terminal verde del conector y luego quitando el cable/terminal mientras que al mismo tiempo suelta la lengüeta de bloqueo usando la herramienta DDE DK10CHA17002-2, o una herramienta similar. Vea la [Figura 13](#) y la [Figura 14](#).

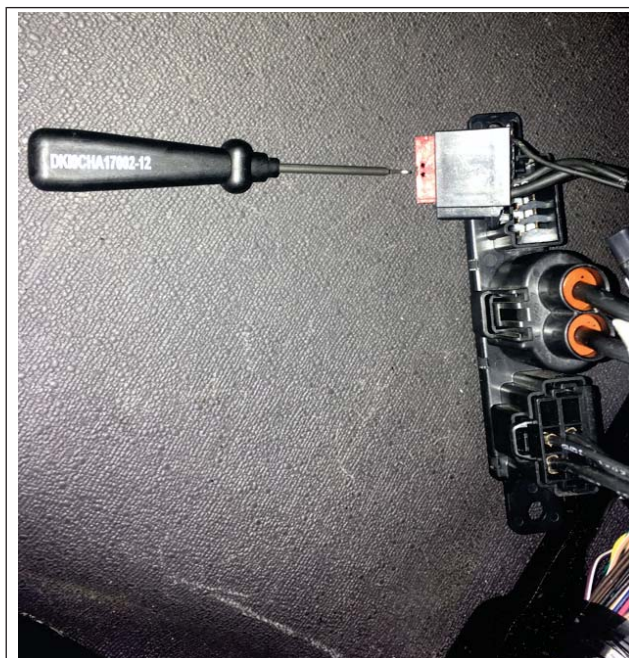
Fig. 15, Ubicación del módulo de tierra

- 16.7 Coloque el módulo de tierra en la parte inferior derecha de la cabina, debajo del compartimiento de equipo electrónico. Desconecte el conector de 8 clavijas (GND_INT_DASH_O_STP_GNDP_1A) del módulo de tierra. Vea la [Figura 15](#).

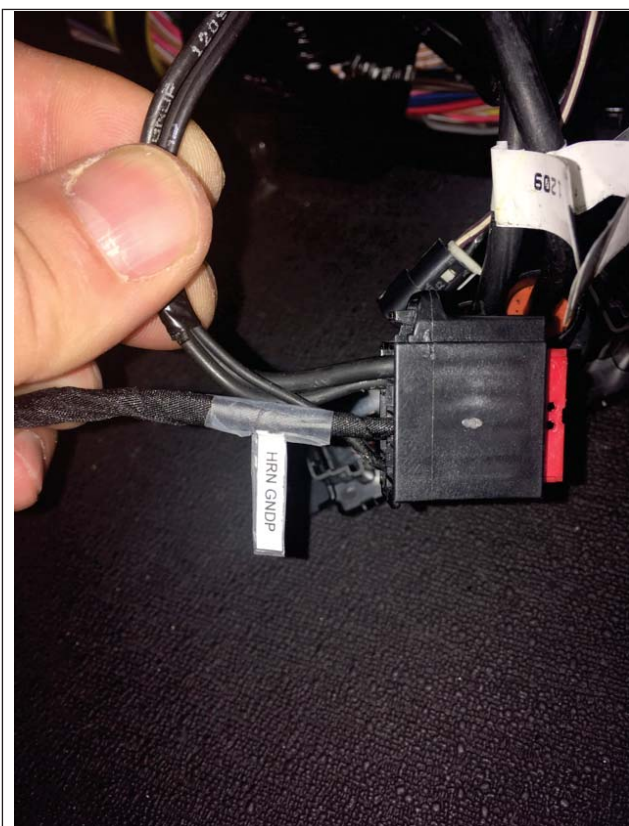
Fig. 16, Extracción del seguro del terminal rojo

- 16.9 Con la herramienta DDE DK10CHA17002-2 o una herramienta similar, tire del seguro del terminal rojo desde el lado del módulo del conector de 8 clavijas para que se pueda insertar el terminal. Vea la [Figura 16](#).
