Mayo 2021
REVISED FL860AB
NHTSA #20V-527
Transport Canada #2020-408

Tema: Espacio libre del arnés del motor Freightliner

**Modelos afectados: Vehículos específicos modelos 2018-2021
Freightliner 108SD, 114SD y Business Class M2 fabricados entre
el 24 de mayo de 2017 y el 26 de agosto de 2020, y equipados
un motor Detroit Diesel DD8.**

Instrucciones de trabajo

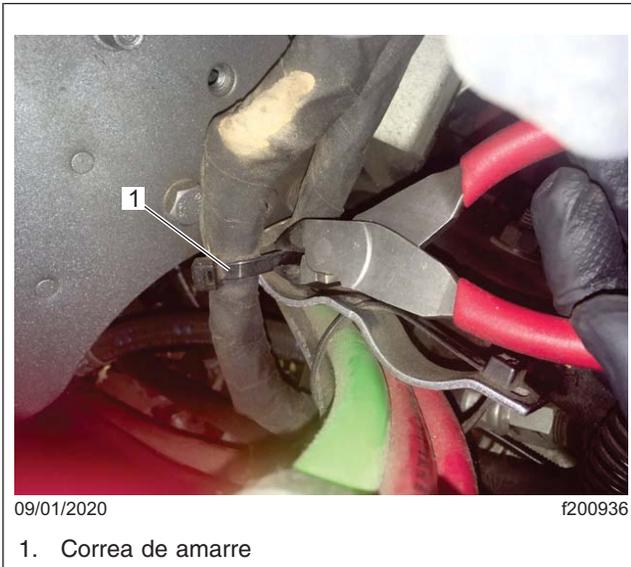
Fig. 1, Extracción de la correa de amarre del arnés

7. Para acceder al todo el arnés del motor DD8 y permitir la inspección de todos los puntos clave de rozamiento, corte las correas de amarre que aseguran el arnés del motor. Vea la [Figura 1](#) y la [Figura 2](#). Los puntos clave de rozamiento del arnés del motor DD8 incluyen:
