IMPORTANT SAFETY RECALL

NHTSA Recall Number: 22V613

Altec Identifier: CSN-3017

Auger Stow Bracket Inspection and Reinforcement

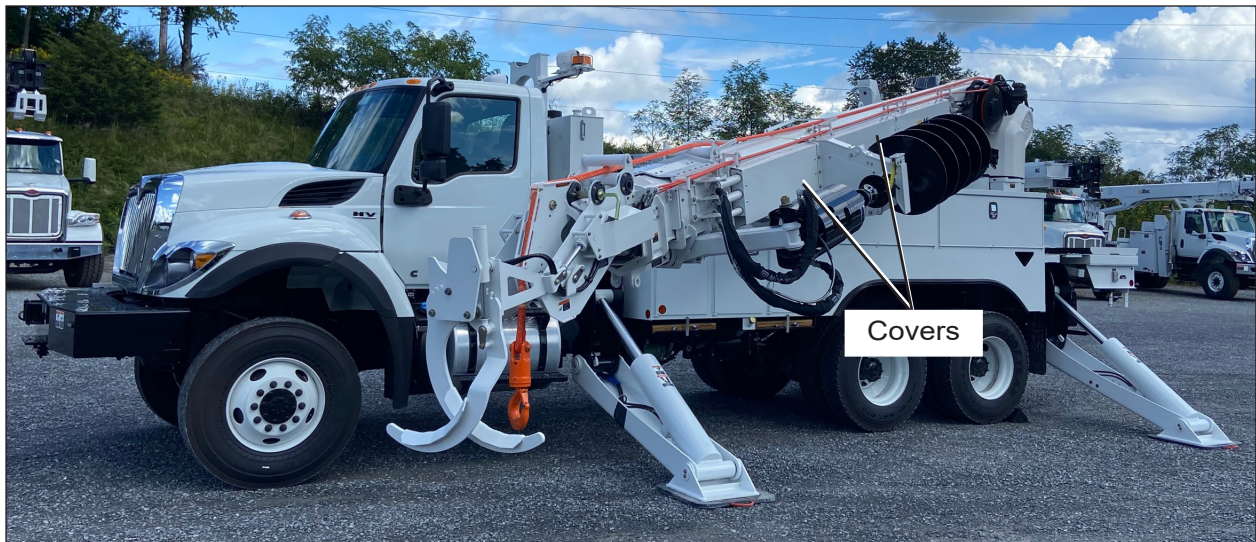
Figure 1 — Unit Setup

1. Position the unit on a level surface, and apply the parking brake. Engage the power take-off (PTO), chock the wheels, and properly set the outriggers.
2. Raise the boom, and rotate it counterclockwise. Make sure to give sufficient clearance to the chassis cab and boom rest.
3. Position the boom so that the lower boom can be reached from a raised work platform (refer to Figure 1).

6. Remove the covers (refer to Figure 1) to access the welded joints for the auger stow bracket.
7. Inspect the area where the auger stow bracket is welded to the lower boom (refer to Figure 2). Look for cracks along the welded joints on both sides.

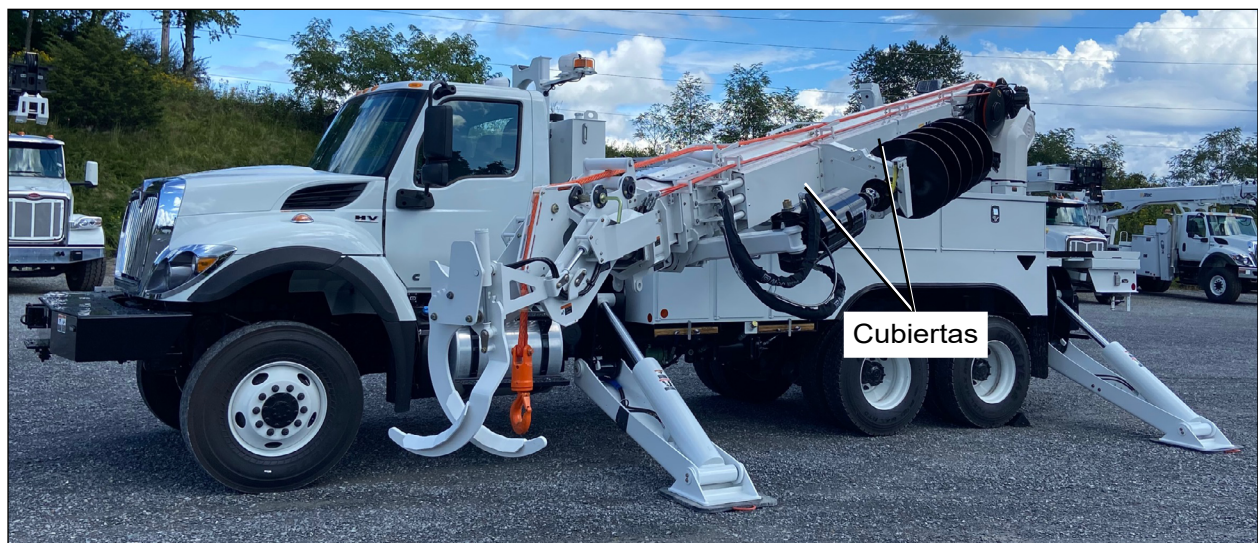
Figura 1 — Configuración de la unidad

1. Coloque la unidad sobre una superficie nivelada y aplique el freno de mano. Active la toma de fuerza (PTO), coloque una cuña en las ruedas y configure los estabilizadores adecuadamente.
2. Eleve la pluma y gírela en sentido antihorario. Asegúrese de que haya una separación suficiente entre la cabina del chasis y el descanso de la pluma.
3. Coloque la pluma de manera tal que se pueda llegar a la pluma inferior desde la plataforma de trabajo elevada (consulte la Figura 1).

4. Desactive la PTO y apague el motor. Retire la llave del encendido y asegure el vehículo usando el procedimiento de bloqueo/etiquetado del vehículo de su empleador.
5. Coloque la plataforma de trabajo elevada de manera tal que se pueda llegar al soporte para almacenamiento de la barrena con facilidad.
6. Retire las cubiertas (consulte la Figura 1) para acceder a las juntas soldadas del soporte para almacenamiento de la barrena.
7. Inspeccione el área en la que el soporte para almacenamiento de la barrena está soldado a la pluma inferior (consulte la Figura 2). Fíjese si hay grietas a lo largo de las juntas soldadas en ambos lados.

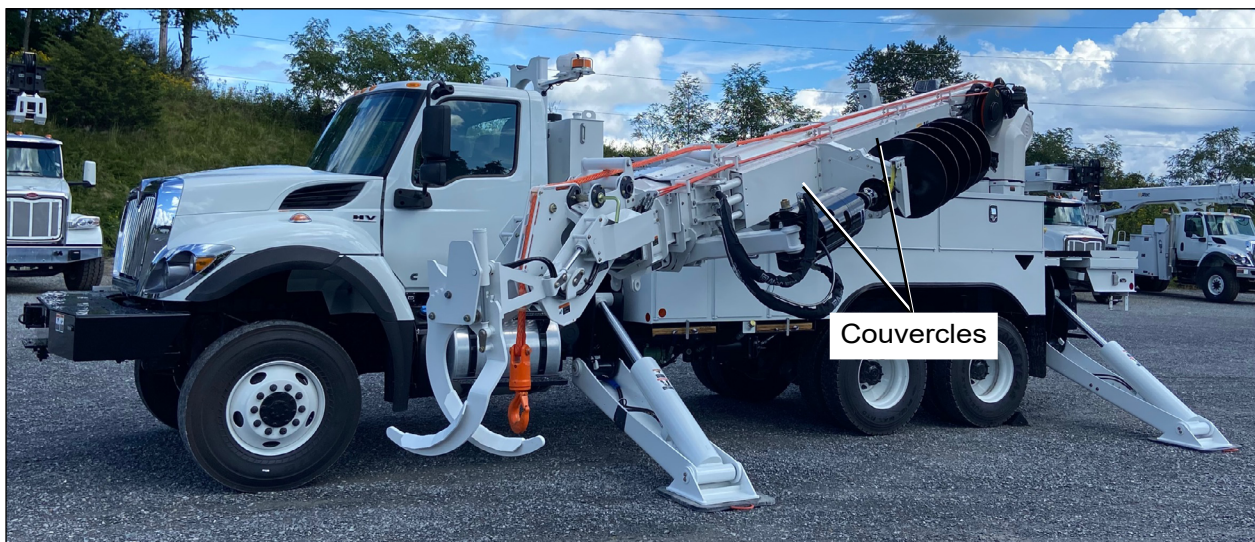
Figure 1 — Configuration de l'unité

1. Placez l'unité sur une surface de niveau et serrez le frein de stationnement. Enclenchez la prise de mouvement (PDM), calez les roues et réglez correctement les stabilisateurs.
2. Soulevez la flèche et faites-la tourner dans le sens inverse des aiguilles d'une montre. Assurez-vous de laisser un dégagement suffisant au châssis-cabine et à la pièce d'appui de la flèche.
3. Positionnez la flèche de sorte que la flèche inférieure soit accessible depuis une plate-forme de travail surélevée (reportez-vous à la Figure 1).

4. Désenclenchez la PDM et coupez le moteur. Retirez la clé du contact et fixez-la conformément à la marche à suivre de verrouillage/étiquetage du véhicule de votre employeur.
5. Placez la plate-forme de travail surélevée de sorte que le support d'arrimage de tarière soit facilement accessible.
6. Retirez les couvercles (reportez-vous à la Figure 1) pour accéder aux joints soudés du support d'arrimage de tarière.
7. Inspectez la zone où le support d'arrimage de tarière est soudé à la flèche inférieure (reportez-vous à la Figure 2). Recherchez la présence éventuelle de fissures le long des joints soudés des deux côtés.
