| Date | Expiration | Release | Page |
|---|---|---|---|
| 05.2015 | 05.2017 | 0 | 1(3) |

## INSPECTION SUSPENSION AVANT RIGIDE DANA 16 500 LBS Prevost vehicles

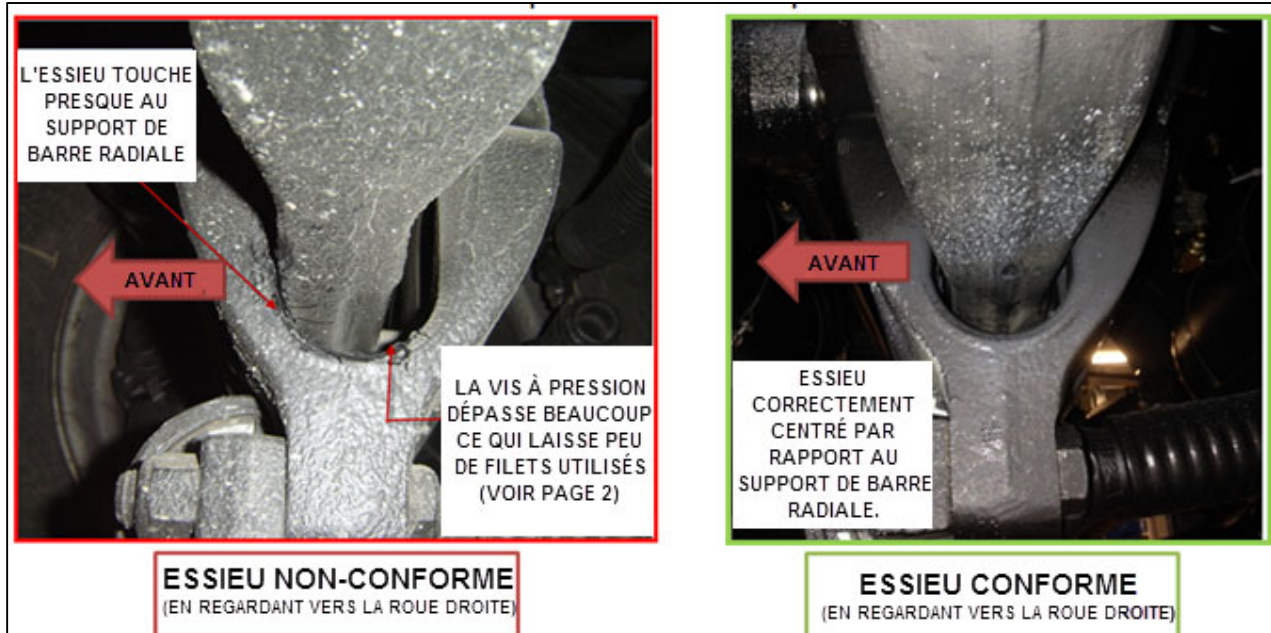
Figure 1

Deux cas d'essieux rigides avant de marque Dana ayant un défaut de forme ont été rapportés à l'usine récemment.

Effectuer l'inspection d'un échantillon aléatoire de véhicules se présentant au centre de service de St-Nicolas pour déterminer la fréquence du défaut potentiel. Le bulletin vise des véhicules **X3-45 et H3-45 construits après le 17 janvier 2014 (après le véhicule E-2610 H3 ou E-5636 X3)**.
