# TECHNICAL SERVICE BULLETIN

Technical Service Bulletin: 06-1633

Forest River is alerting you to an issue involving certain 2023 Salem and Wildwood Travel Trailer Recreational Vehicles. Please see the information below, which describes the issue and provides you with details on the steps you should take to have your vehicle repaired.

The slide floor and exterior walls may not be sealed.

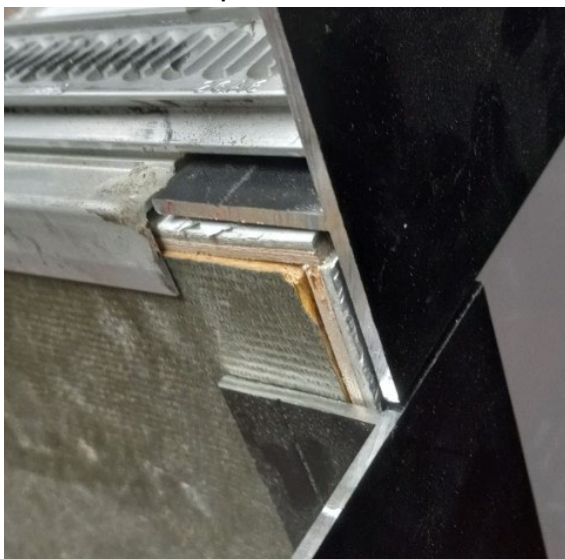
Réparation #1

**Étape 3:** SI LES FASCIAS EXTÉRIEURS NE SONT PAS ASSEMBLÉS EN ONGLET, CONSULTEZ LES DEUX IMAGES QUI SUIVENT POUR LA PROCÉDURE DE RÉPARATION APPLICABLE.

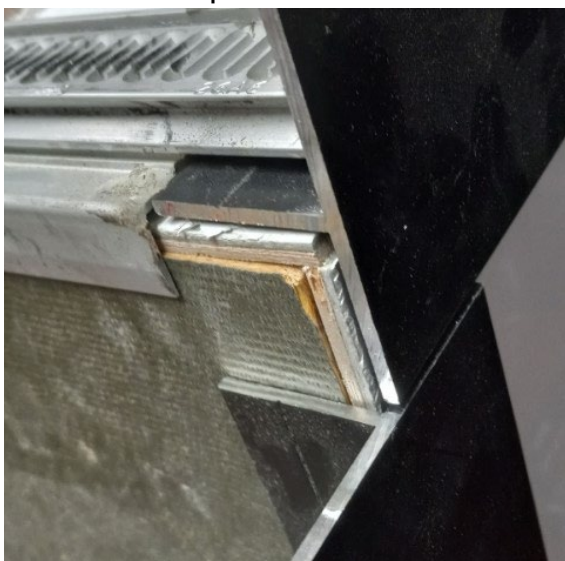
Reparación nº 1

PASO 3: SI LA IMPOSTA NO SE UNE EN FORMA DE INGLETE, REVISE LAS 2 IMÁGENES SIGUIENTES PARA VER LO APLICABLE PROCEDIMIENTO DE REPARACIÓN.
