TECHNICAL SERVICE BULLETIN

Technical Service Bulletin: 51-1576

Forest River is alerting you to an issue involving certain 2022-2023 Georgetown, FR3, Coachmen Encore, Mirada, and Pursuit Class A Motorhome recreational vehicles. Please see the information below which describes the issue and provides you with details on the steps you should take to have your vehicle repaired.

JACK INSPECTION, REMOVAL AND REPLACEMENT (IF NEEDED) FOR 8K JACKS ON MOTORIZED UNITS

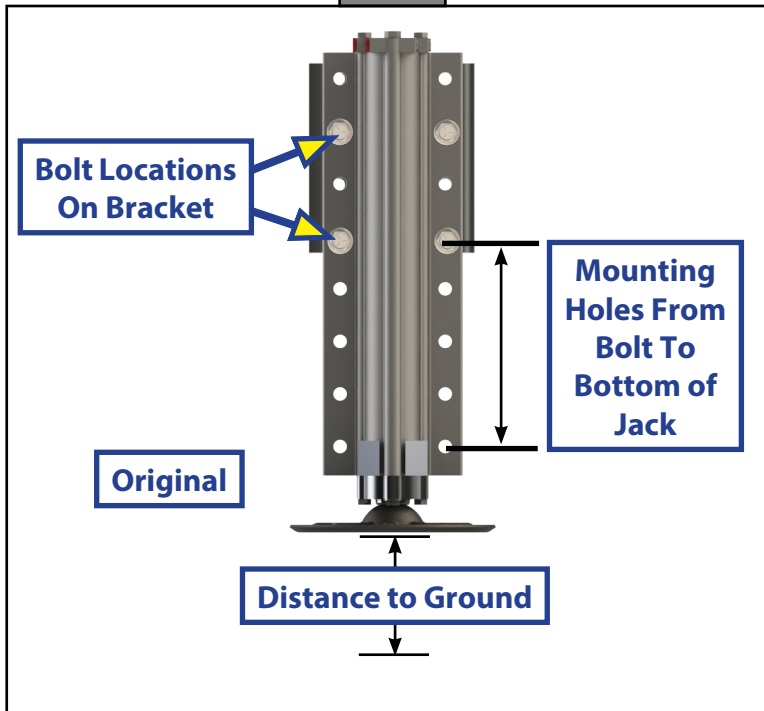
Fig. 7

1. Before removing the original jack, note the location of the mounting holes on the jack and the mounting bracket (Fig. 7 or Fig. 8).

2. Measure the distance from the ground to the footpad of the retracted jack (Fig. 5 or Fig. 6).
3. When reinstalling jacks, match the number of mounting holes from the first bolt to the bottom of the jack (Fig. 7 or Fig. 8).
4. When reinstalling jacks, be sure to install bolts in the same location based on the number of mounting holes to the bottom of jack.
5. Once installation of the Gen II jack has been completed, measure the distance from the footpad to the ground to verify installation is correct.

1. Remove hoses from the 8K jacks on the unit.
2. Follow procedures outlined in the Replacement Jack Location section, and then unbolt and remove existing leveling jacks (Fig. 7).
3. Match the number of mounting holes from the first bolt to the bottom of the jack and then bolt the new Gen II jacks (Fig. 8) to the mounting brackets.
 - A. Upper and lowermost bolts are vertically spaced with a minimum of two-hole patterns spaced 4.5" apart (Fig. 9) and tightened. Torque to 90 ft-lbs for a lubricated bolt or torque to 120 ft-lbs for dry bolt. A spacing of three-hole patterns (6.75") is recommended where possible.
4. Measure the distance from the footpad to the ground to verify installation is correct.
5. Connect the hoses to the new 8K Gen II jacks.

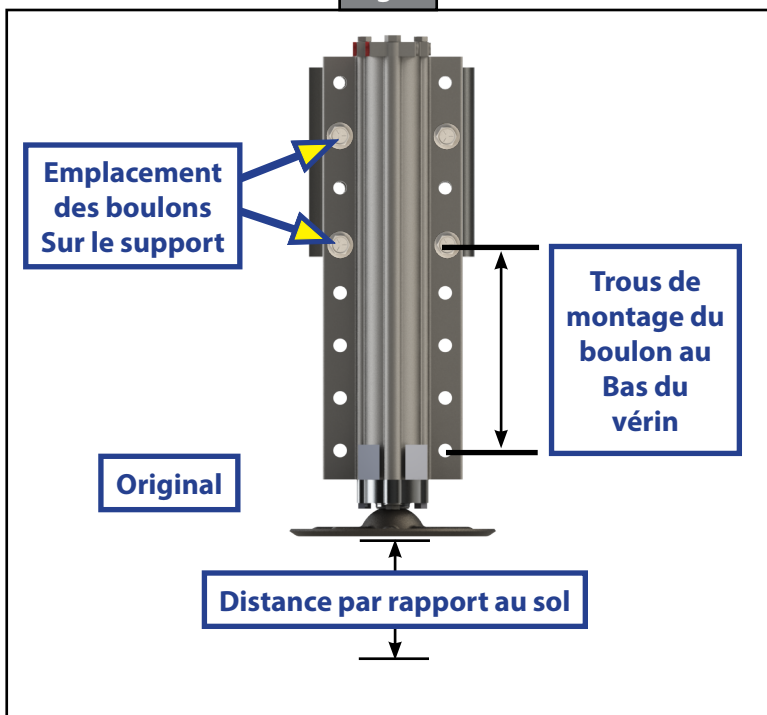
Fig. 7

1. Avant de retirer le vérin d'origine, notez l'emplacement des trous de montage sur le vérin et le support de montage (Fig. 7 ou Fig. 8).

2. Mesurez la distance entre le sol et le pied du vérin rétracté (Fig. 5 ou Fig. 6).
3. Lors de la réinstallation des vérins, faites correspondre le nombre de trous de montage entre le premier boulon et le bas du vérin (Fig. 7 ou Fig. 8).
4. Lors de la réinstallation des vérins, veillez à installer les boulons au même endroit, en fonction du nombre de trous de montage au bas du vérin.
5. Une fois l'installation du vérin Gen II terminée, mesurez la distance entre le cale-pied et le sol pour vérifier que l'installation est correcte.

1. Retirez les tuyaux des prises 8K de l'unité.
2. Suivez les procédures décrites dans la section Emplacement des vérins de remplacement, puis déboulonnez et retirez les vérins de mise à niveau existants (Fig. 7).
3. Faites correspondre le nombre de trous de montage entre le premier boulon et le bas du vérin, puis vissez les nouveaux vérins Gen II (Fig. 8) sur les supports de montage.
 - A. Les boulons supérieurs et inférieurs sont espacés verticalement avec un minimum de deux trous espacés de 4,5 po (Fig. 9) et serrés. Serrez à 90 pi-lb pour un boulon lubrifié ou à 120 pi-lb pour un boulon sec. Un espacement de trois motifs de trous (6,75 po) est recommandé lorsque cela est possible.
4. Mesurez la distance entre le repose-pied et le sol pour vérifier que l'installation est correcte.
5. Connectez les tuyaux aux nouvelles prises 8 K Gen II.
