## **Asunto: Bolsas de aire Takata para el lado del conductor**

**Modelos afectados: Vehículos específicos modelo Sterling Bullet y año 2008-2009 fabricados del 15 de octubre 2007 al 10 de noviembre de 2008, con bolsas de aire Takata para el lado del conductor.**

Octubre de 2015  
FL684A  
NHTSA # 15V-361  
Transport Canada #15-257

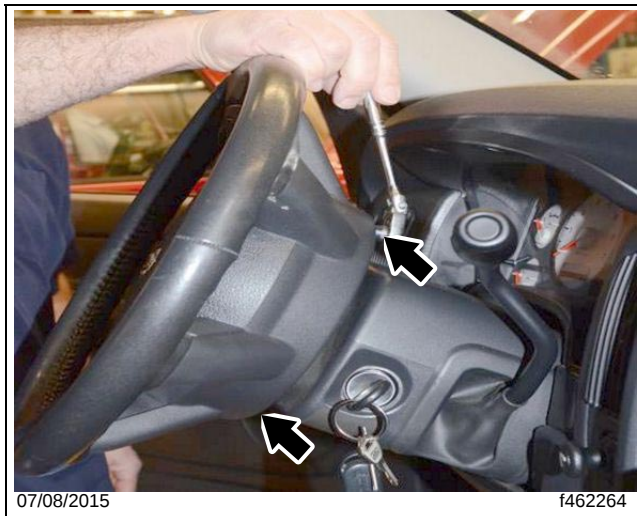
**Fig. 1, Ubicaciones de los tornillos de la bolsa de aire del lado del conductor**

3. Inhabilite el SRS de la siguiente manera:
  - 3.1 Desconecte y aisle el cable negativo de la batería.
  - 3.2 Aguarde dos minutos para el condensador del sistema se descargue antes de continuar el servicio.
4. Desde la parte inferior del volante, retire y guarde los dos tornillos que fijan la bolsa de aire del lado del conductor al armazón del volante. Consulte la **Fig. 1**.

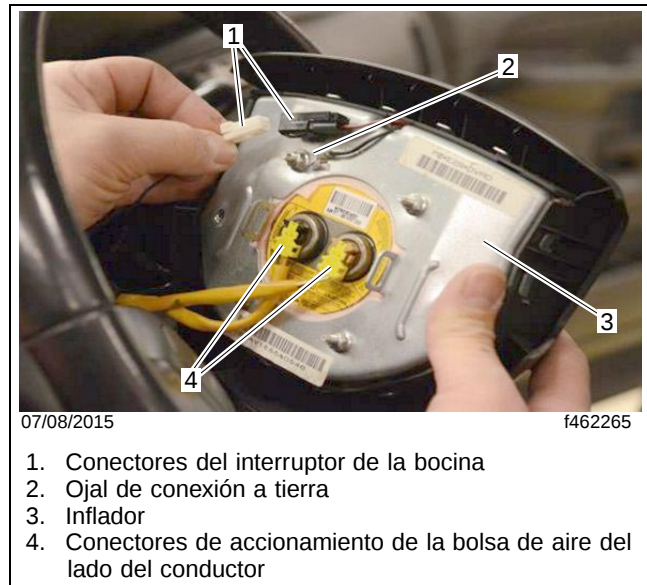
**Fig. 2, Conexiones eléctricas de la bolsa de aire del lado del conductor**

5. Extraiga la bolsa de aire del lado del conductor para apartarla del volante, lo suficientemente lejos para acceder a las tres conexiones eléctricas situadas en la parte posterior del alojamiento de la bolsa de aire del lado del conductor.
6. Desconecte el conector del interruptor de la bocina, que se encuentra en la parte posterior del alojamiento de la bolsa de aire del lado del conductor. Consulte la Fig. 2.

19. Conecte el conector del mazo de cables del volante para el interruptor de la bocina al conector de interruptor de la bocina, que se encuentra en la parte posterior del ensamble del inflador (Figura 2)
20. Coloque con cuidado la bolsa de aire del conductor en el volante. Asegúrese de que los cables en espiral y el mazo de cables del volante en la zona central del volante no queden atrapados entre la bolsa de aire del lado del conductor y la armadura del volante.
21. Instale los dos tornillos que sujetan la bolsa de aire del lado del conductor a la armadura del volante. Apriete los tornillos a un par de 90 lbf·pulg (1000 N·cm) (Figura 1).
22. Lleve a cabo la Prueba de verificación del "Sistema de seguridad suplemental (SRS)", utilizando el siguiente procedimiento.

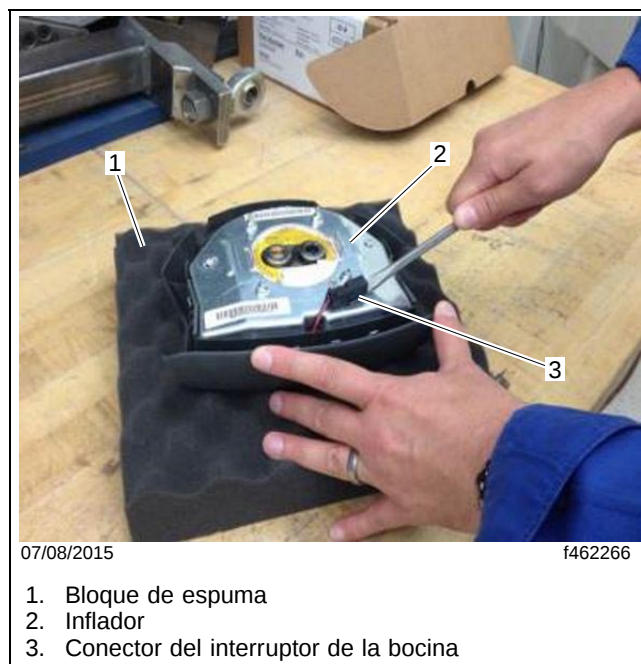
**Fig. 3, Desenganche del conector del interruptor de la bocina**

10. Con un destornillador de cabeza plana, desenganche el conector del interruptor de la bocina del ensamble del inflador. Consulte la Fig. 3.
11. Retire y deseche la tuerca que sujeta el ojal de conexión a tierra al ensamble del inflador, luego retire el ojal de conexión a tierra del espárrago.

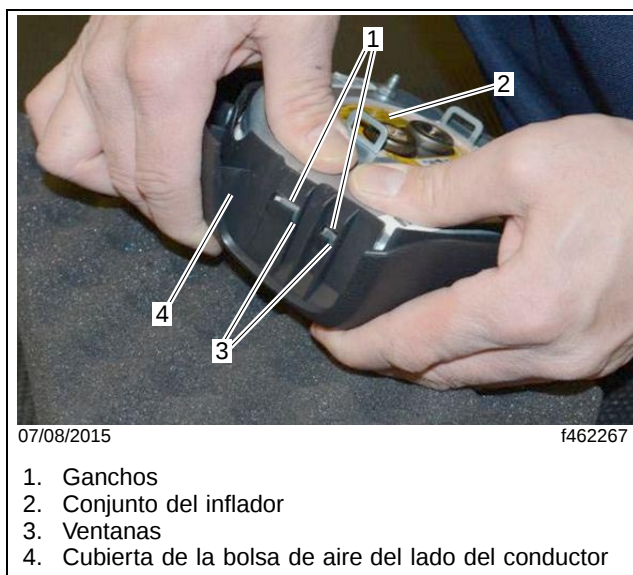
**Fig. 4, Desenganche de los ganchos del lado izquierdo del ensamble del inflador**

12. Retire la cubierta de la bolsa de aire del lado del conductor de la siguiente manera:
  - 12.1 Comenzando por el lado izquierdo, presione hacia abajo el ensamble del inflador hasta que los ganchos se destraben de las ventanas. Consulte la Fig. 4.

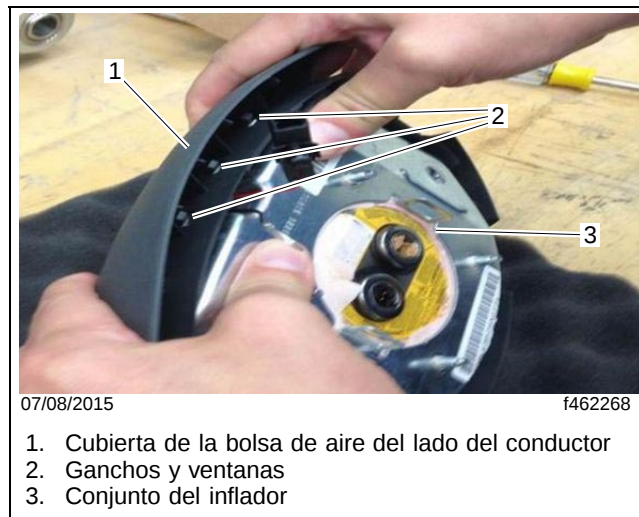
**Fig. 5, Desenganche de los ganchos superiores del ensamble del inflador**

- 12.2 Destrabe los ganchos superiores presionando hacia abajo el ensamble del inflador hasta que los ganchos se desenganchen de las ventanas de la cubierta de la bolsa de aire. Consulte la **Fig. 5**.

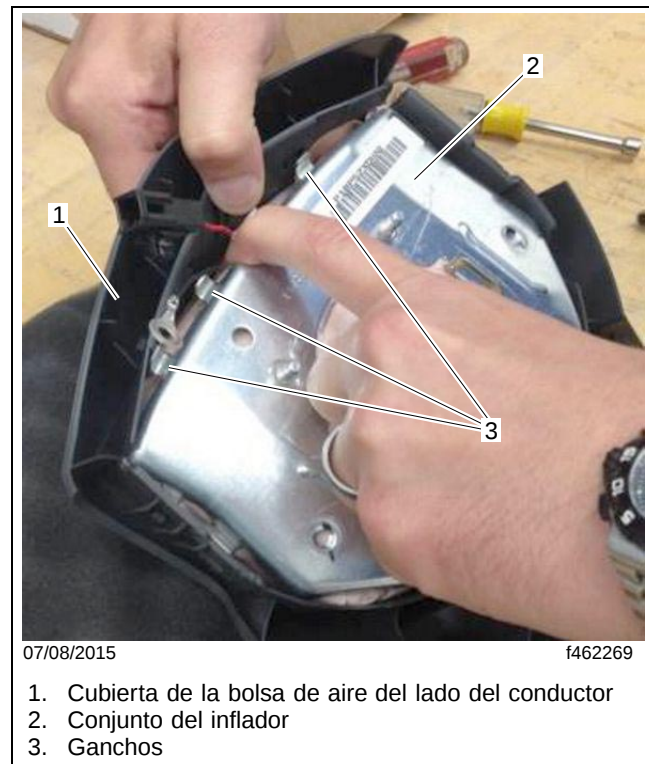
**Fig. 6, Extracción del ensamble del inflador**

- 12.4 Tire lentamente hacia arriba el ensamble del inflador, asegurándose de que los ganchos estén apartados a las ventanas en todos los lados. Consulte la **Fig. 6**.

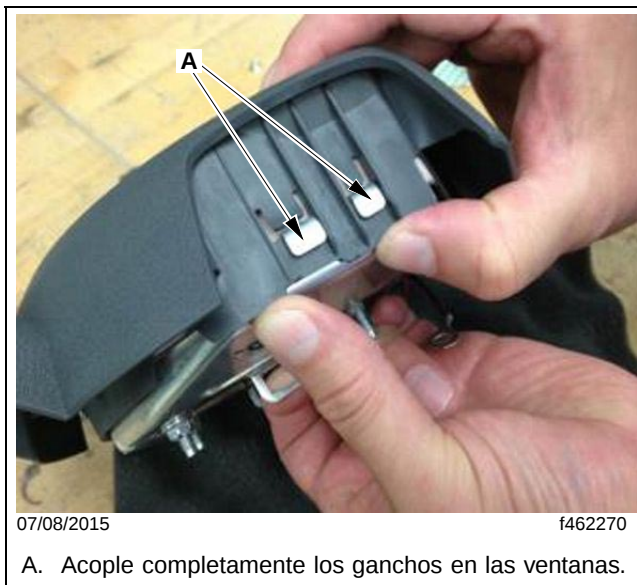
**Fig. 7, Ganchos del ensamblaje del inflador**

- 14.1 Inserte los ganchos inferiores en las ventanas, y luego trabe los ganchos restantes en todos los lados.
  - 14.2 Tire del ensamble del inflador para trabar completamente ventanas y ganchos en todos los lados. Asegúrese de que los ganchos están totalmente acoplados con las ventanas en todos los lados. Consulte la **Fig. 7**.

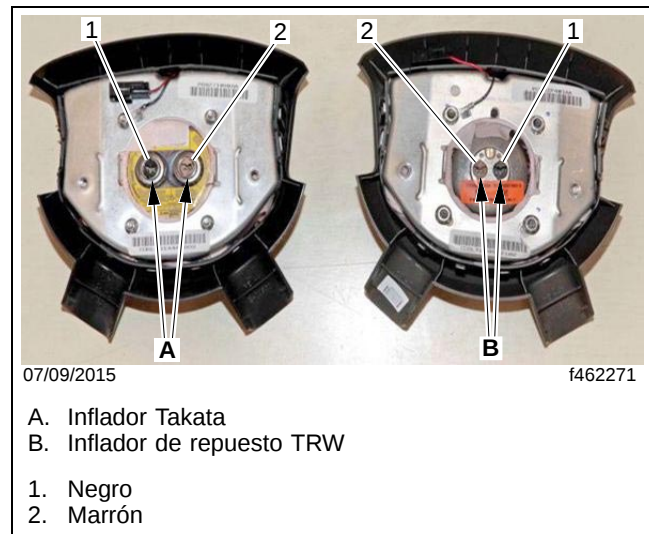
**Fig. 8, Receptáculos de conectores de accionamiento**

NOTA: Las ubicaciones del receptáculo de conectores de accionamiento en los infladores a bolsa de aire han cambiado entre el inflador original de Takata y los kits de infladores de repuesto TRW. Los conectores de accionamiento tienen esta codificación con colores para las pruebas de error. Consulte la **Fig. 8**.

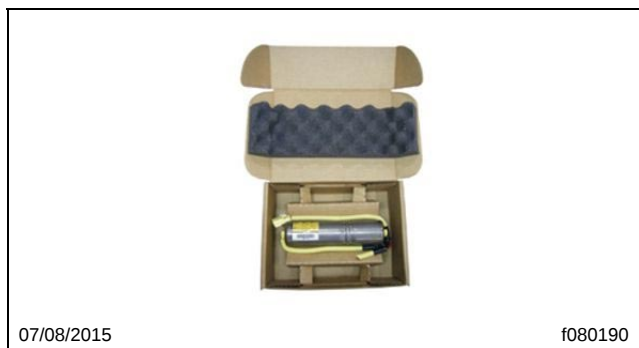
**Fig. 10, Empaquetado del inflador**

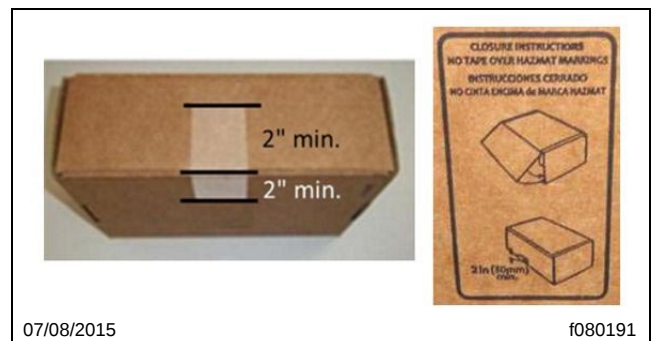
**Fig. 11, Instrucciones de cierre para la caja**

1. Paquete de la bolsa de aire inflador sin desplegar para devolución, utilizando la caja del kit de repuesto.
  - 1.1 Confirme que la caja está en condiciones aceptables. Si se necesita una caja nueva, siga el procedimiento en "Solicitar una caja nueva / etiquetas de envío" al final de estas instrucciones de trabajo.
  - 1.2 Coloque el inflador de la bolsa de aire en la "cuna" del inserto que viene en la caja. Consulte la **Fig. 10**.
2. Cierre la tapa superior de la caja, según las instrucciones de cierre de cajas ubicadas en el lado frontal de la caja. Consulte la **Fig. 11**.
3. Marque cada caja de la siguiente manera:

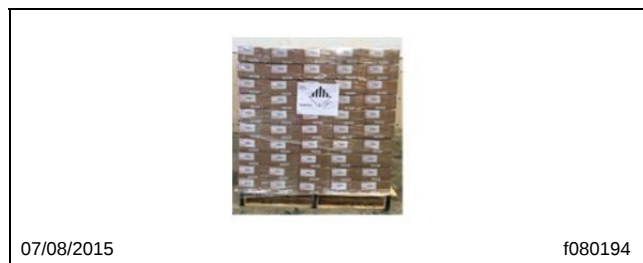
**Fig. 14, Preparación de la bandeja de carga**

4. Prepare las devoluciones en bandejas de carga de 200 kits, de la siguiente manera:
  - 4.1 Organice los kits de la bandeja de carga en 10 capas de 20 cajas por capa, como se muestra en la Fig. 14.
  - 4.2 Envuelva con plástico retráctil los kits de la bandeja de carga.

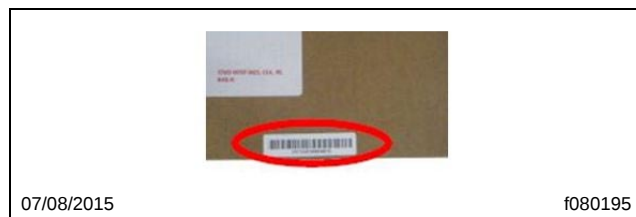
**Fig. 15, Número de serie de la caja**

- número de serie en la caja original ( **Fig. 15**)
- tipo de material necesario para el envío
