Abril de 2018
FL756AB
NHTSA #17V-761
Transport Canada #17-583

Tema: Interruptores de presión de la luz de freno

Modelos afectados: Vehículos específicos modelo Freightliner Cascadia y Western Star 4700, 4900, 5700 y 6900 fabricados del 27 de marzo de 2007 al 21 de noviembre de 2017.

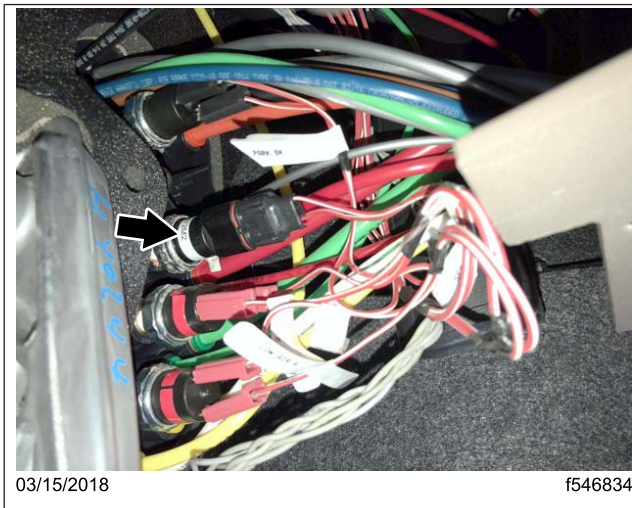
Fig. 4, Desconexión del conector del interruptor, vehículos Cascadia

5. Desconecte el conector del interruptor de presión de aire. Vea la **Figura 4** para los vehículos Cascadia y la **Figura 5** para los vehículos Western Star.

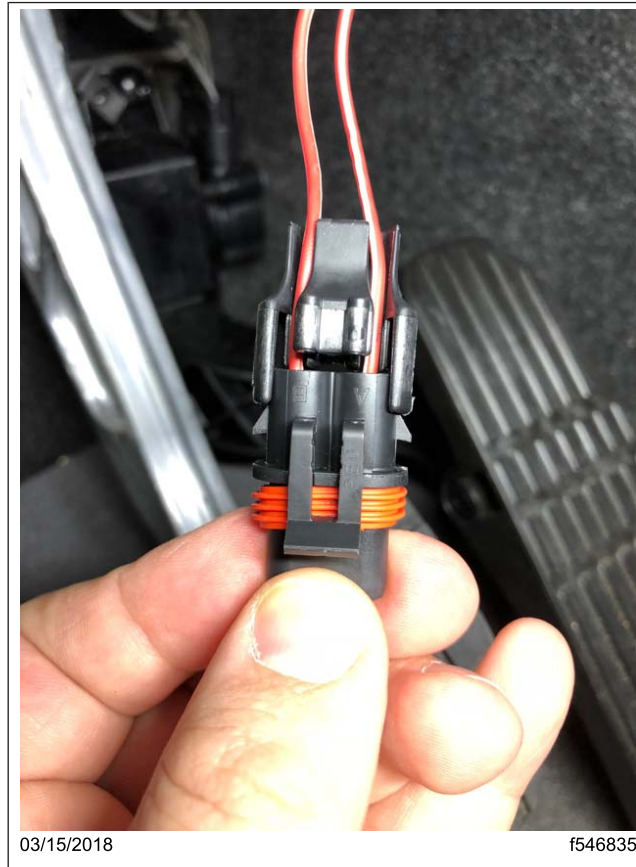
Fig. 6, Conector del interruptor, cubierta trasera parcialmente retirada

6. Retire la cubierta trasera del conector del interruptor. Vea la [Figura 6](#).

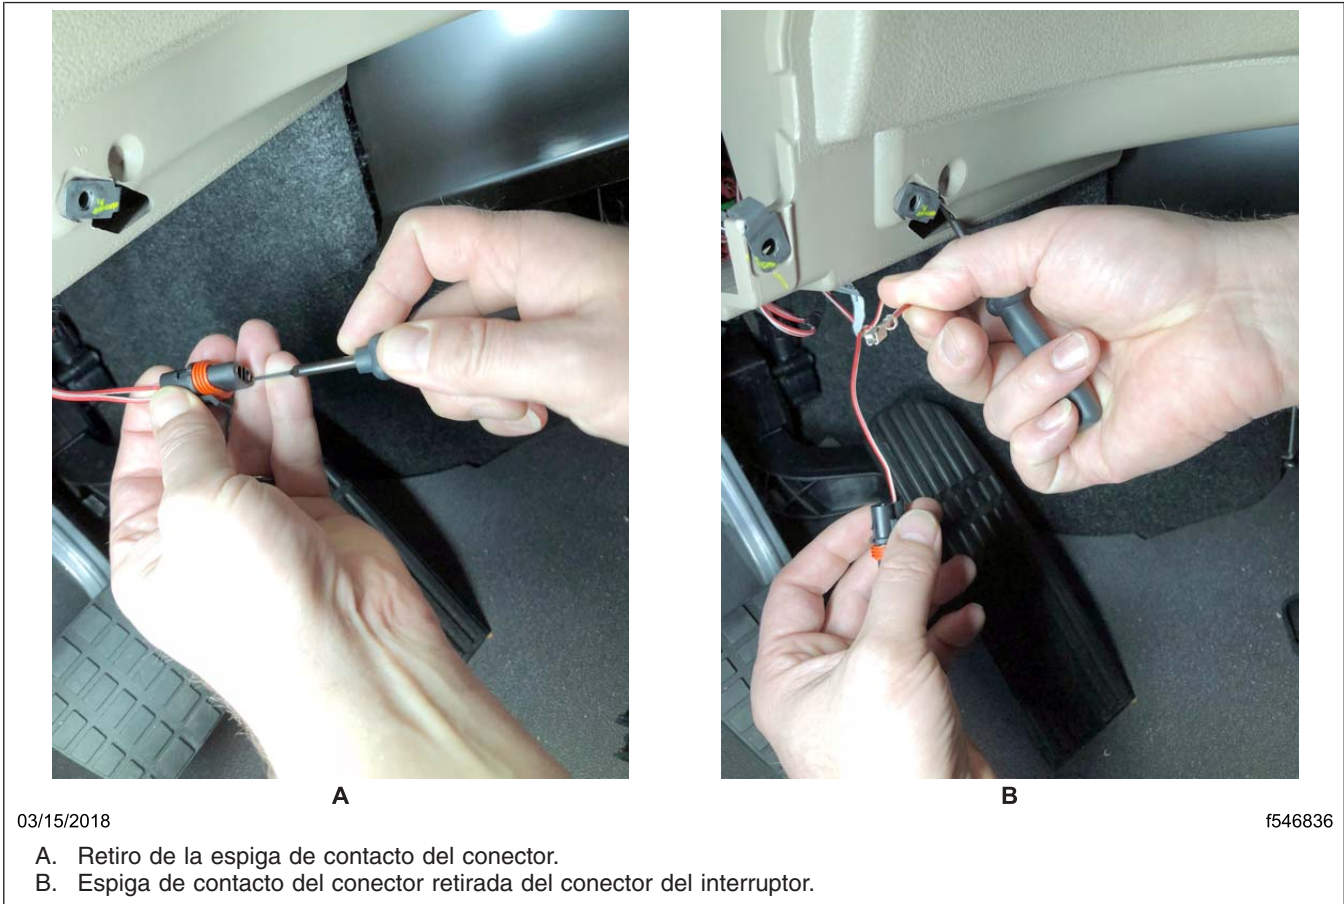
7. Con la herramienta de retiro de terminales de conectores del automotor (DKI0CHA17002-1), retire una de las espigas de contacto del conector. Vea la [Figura 7](#).

Fig. 7, Retiro de la espiga de contacto

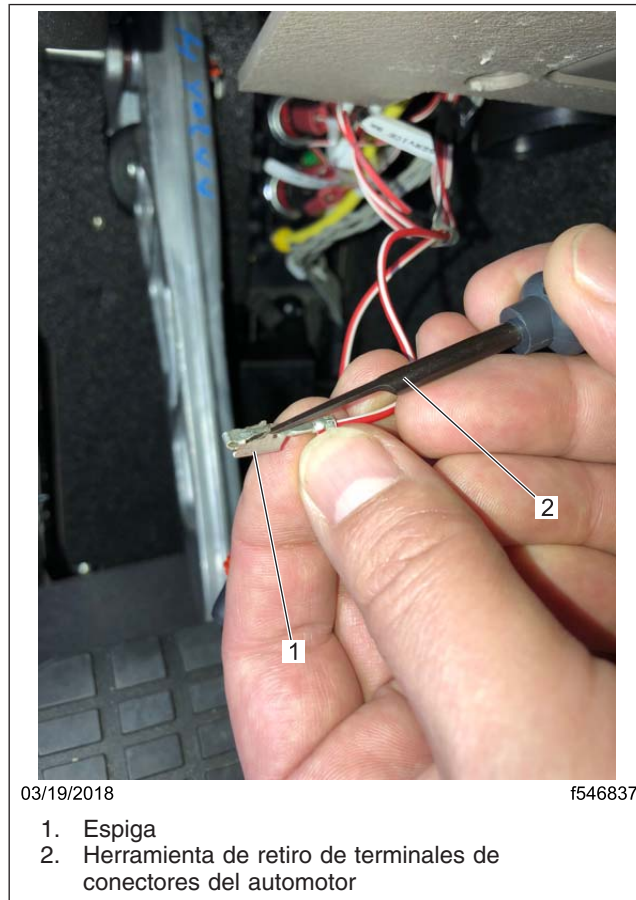
8. Corte el sello verde de la espiga de contacto que se retiró.
9. Con el sello retirado, utilice la herramienta de retiro de terminales de conectores del automotor para la retención del seguro de la espiga de contacto. Si no se hace esto, la espiga de contacto puede no trabarse y podría saltar hacia afuera cuando se instale el conector. Vea la [Figura 8](#).

Fig. 8, Retención del seguro de la espiga de contacto
