Octobre 2019  
FL780AB  
NHTSA n° 18V-491  
Transports Canada n° 2018-387  
QUATRIÈME AVIS RÉVISÉ

## **Objet : Fonction de vérification de bonne marche de l'ICUC Cascadia**

**Modèles concernés : certains modèles de véhicules Freightliner Cascadia construits entre le 3 mai 2016 et le 11 juillet 2018, équipés d'un certain type d'ICUC.**

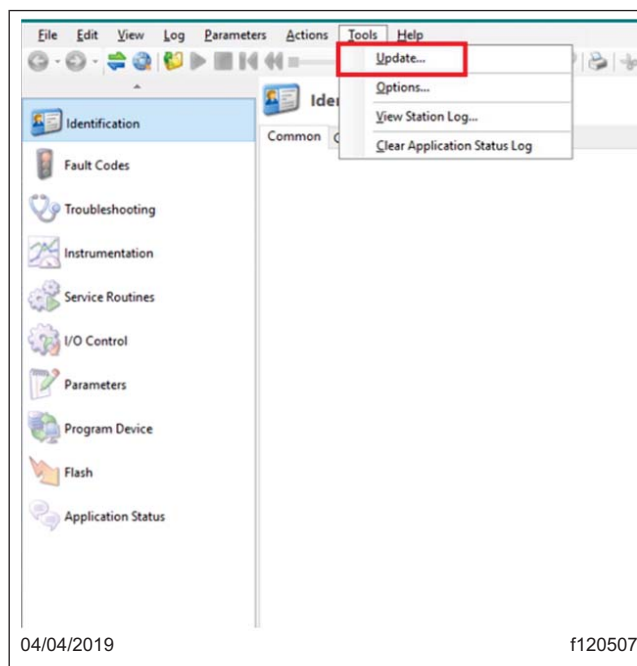
**Fig. 1, Mise à jour de DiagnosticLink à la dernière version**

2. Garez le véhicule sur une surface uniforme, serrez le frein de stationnement et arrêtez le moteur. Calez les roues.
  3. Connectez le véhicule à DiagnosticLink. Assurez-vous que DiagnosticLink est mis à jour à la dernière version, 8.10. Pour mettre à jour DiagnosticLink, sélectionnez « Update » (Mise à jour) dans le menu déroulant sous « Tools » (Outils). Reportez-vous à la [figure 1](#).

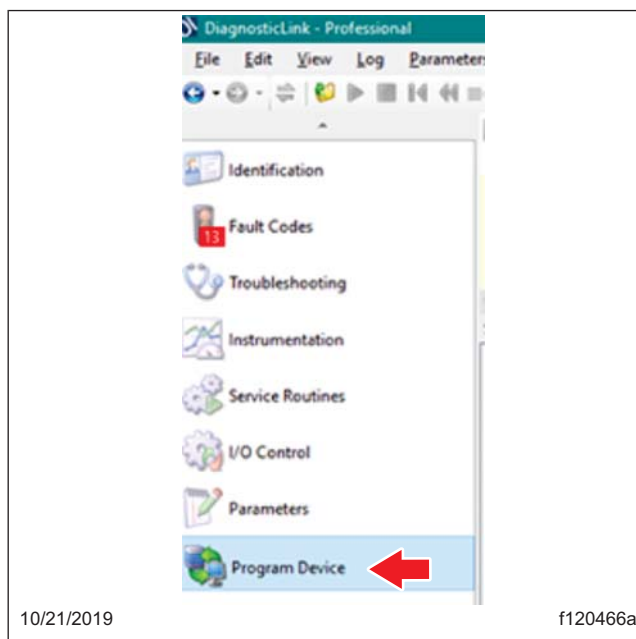
**Fig. 2, Onglet « Program Device » (Programmer l'appareil)**

4. Sélectionnez « Program Device » (Programmer l'appareil). Reportez-vous à la [figure 2](#) . S'il y a des éléments dans la section des téléchargements « Request Pending » (Demandes en attente), ils doivent être supprimés. Pour ce faire, sélectionnez un élément de la liste des demandes en attente, puis appuyez sur le bouton « Remove All » (Supprimer tous). Reportez-vous à la [figure 3](#).

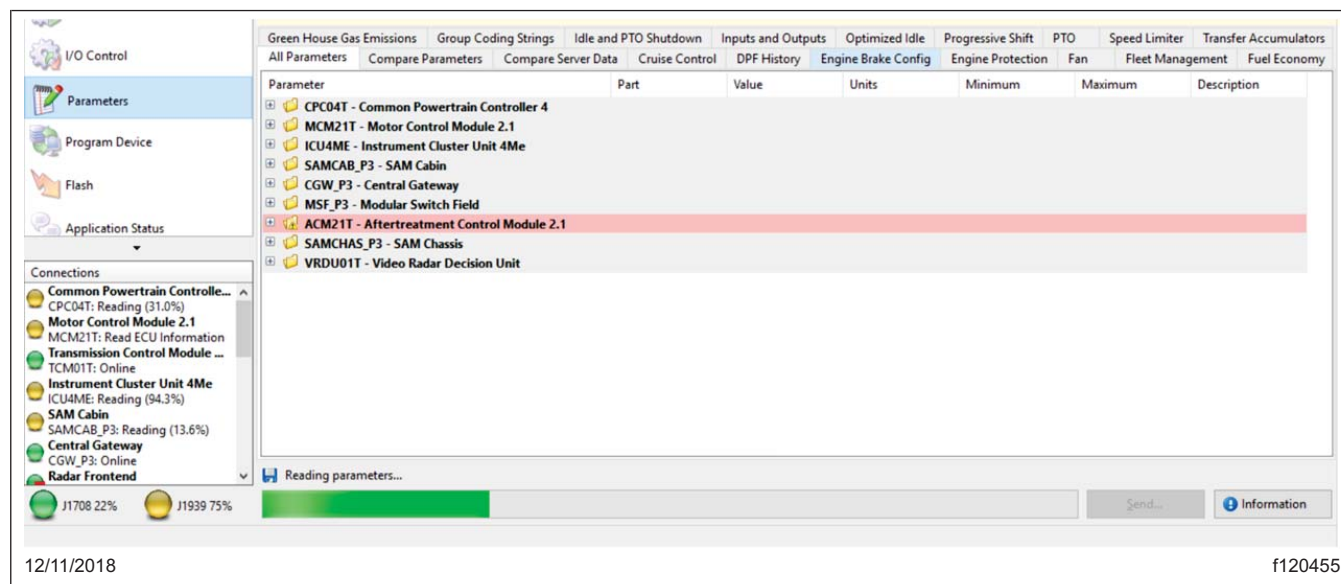
Fig. 4, Lecture des paramètres du véhicule dans DiagnosticLink

5. Une fois tous les contrôleurs branchés, lisez les paramètres du véhicule. Reportez-vous à la [figure 4](#).

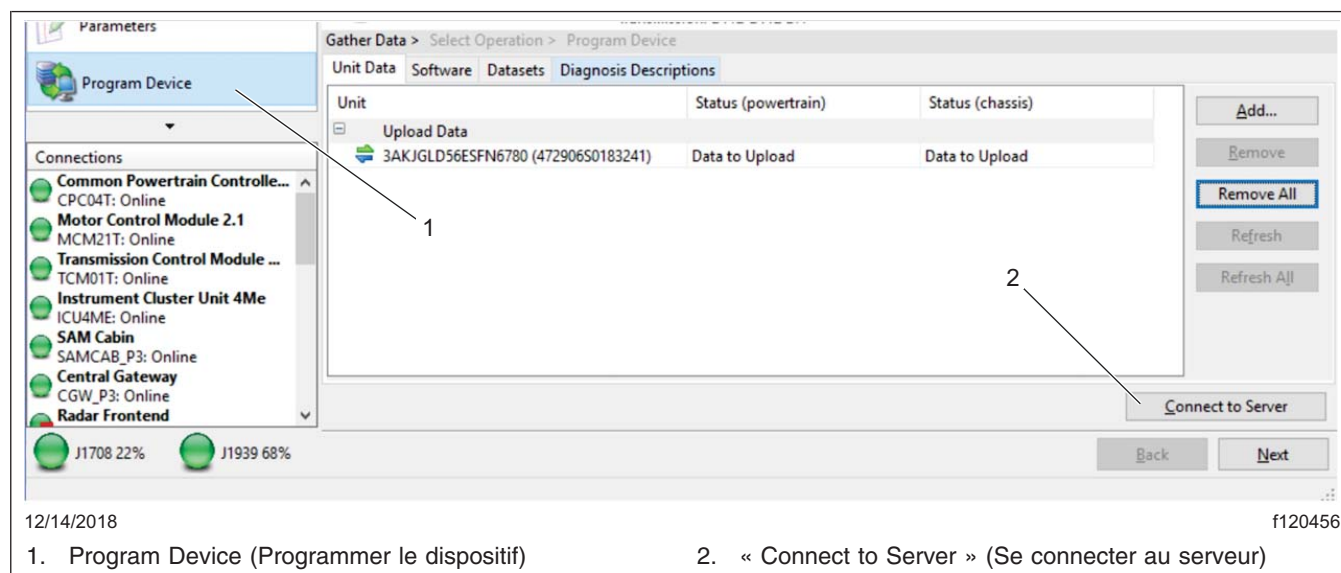
Fig. 5, Téléchargement des paramètres du véhicule

- Sélectionnez « Program Device » (Programmer l'appareil). Il devrait y avoir des données à télécharger. Cliquez sur « Connect to Server » (Se connecter au serveur) pour télécharger les paramètres du véhicule sur le serveur. Reportez-vous à la [figure 5](#).

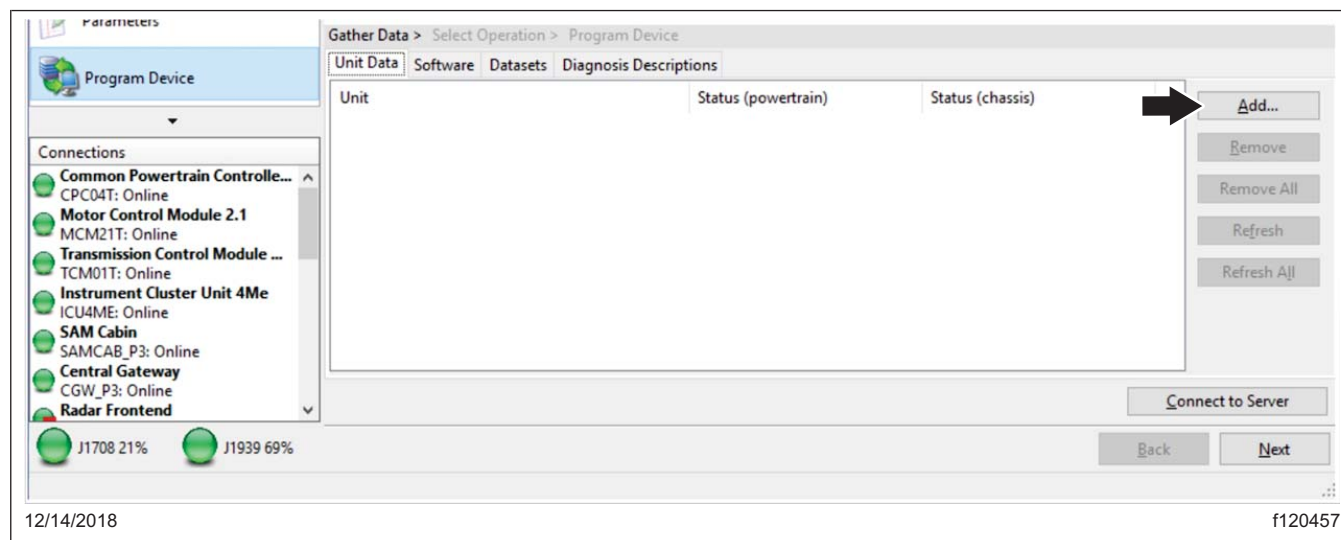
Fig. 6, Ajout du NIV aux données du serveur à jour téléchargées

- Cliquez sur « Add » (Ajouter) pour ajouter une demande de téléchargement pour le véhicule. Reportez-vous à la [figure 6](#).

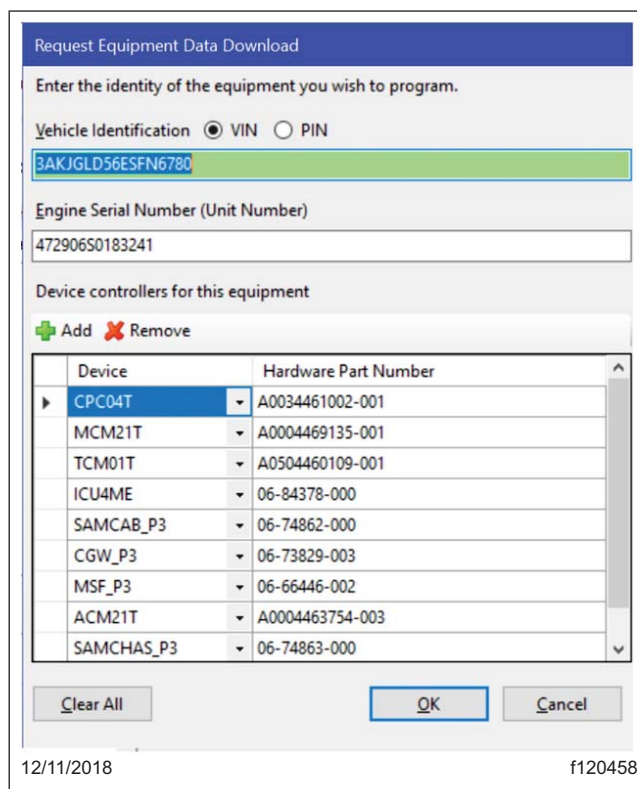
Fig. 7, Vérification du bon matériel et du NIV

8. Assurez-vous que le bon NIV et que le bon matériel sont affichés, puis cliquez sur OK. Reportez-vous à la [figure 7](#).

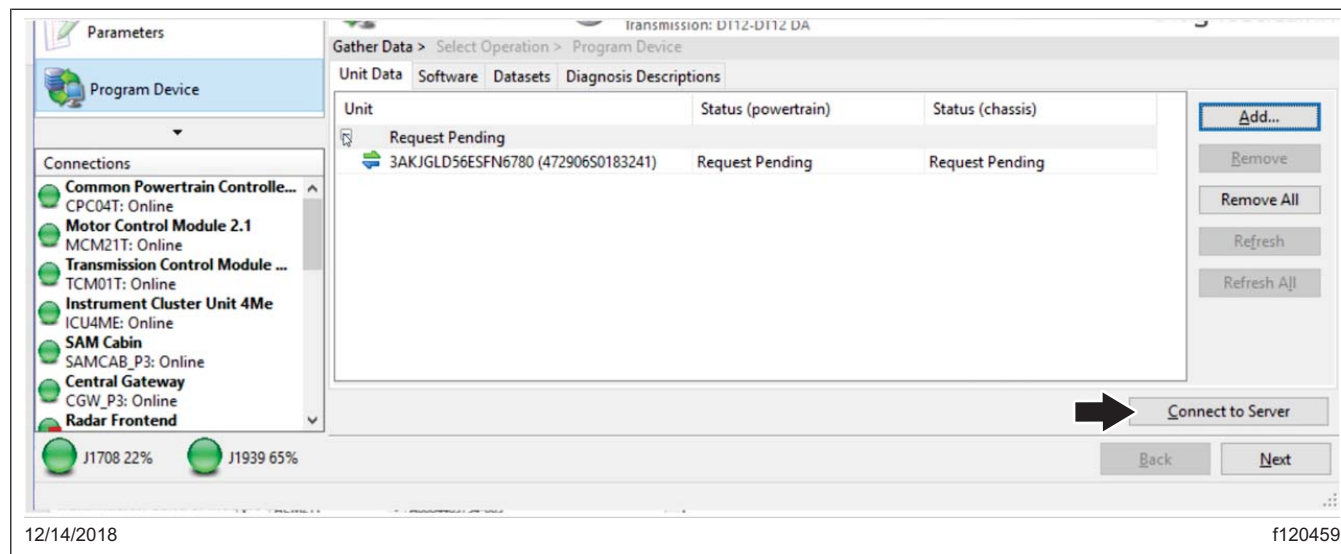
**Fig. 8, Téléchargement des données à jour**

9. Il devrait y avoir une demande en attente pour le NIV. Cliquez sur « Connect to Server » (Se connecter au serveur) pour télécharger les données à jour. Reportez-vous à la [figure 8](#). Le serveur fournira tous les nouveaux logiciels disponibles sur le serveur, de même que les paramètres à jour pour le nouveau logiciel, ajusté en fonction des paramètres qui viennent d'être téléchargés à partir du véhicule.

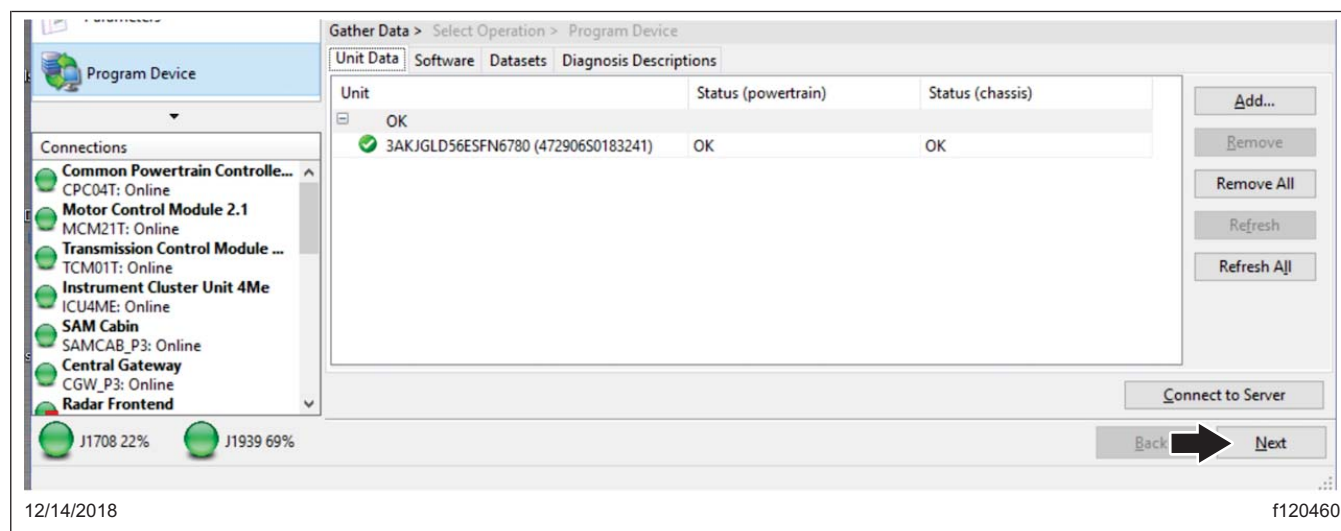
**Fig. 9, Clic sur « Next » (Suivant)**

10. Une fois les données téléchargées, cliquez sur « Next » (Suivant). Reportez-vous à la [figure 9](#).

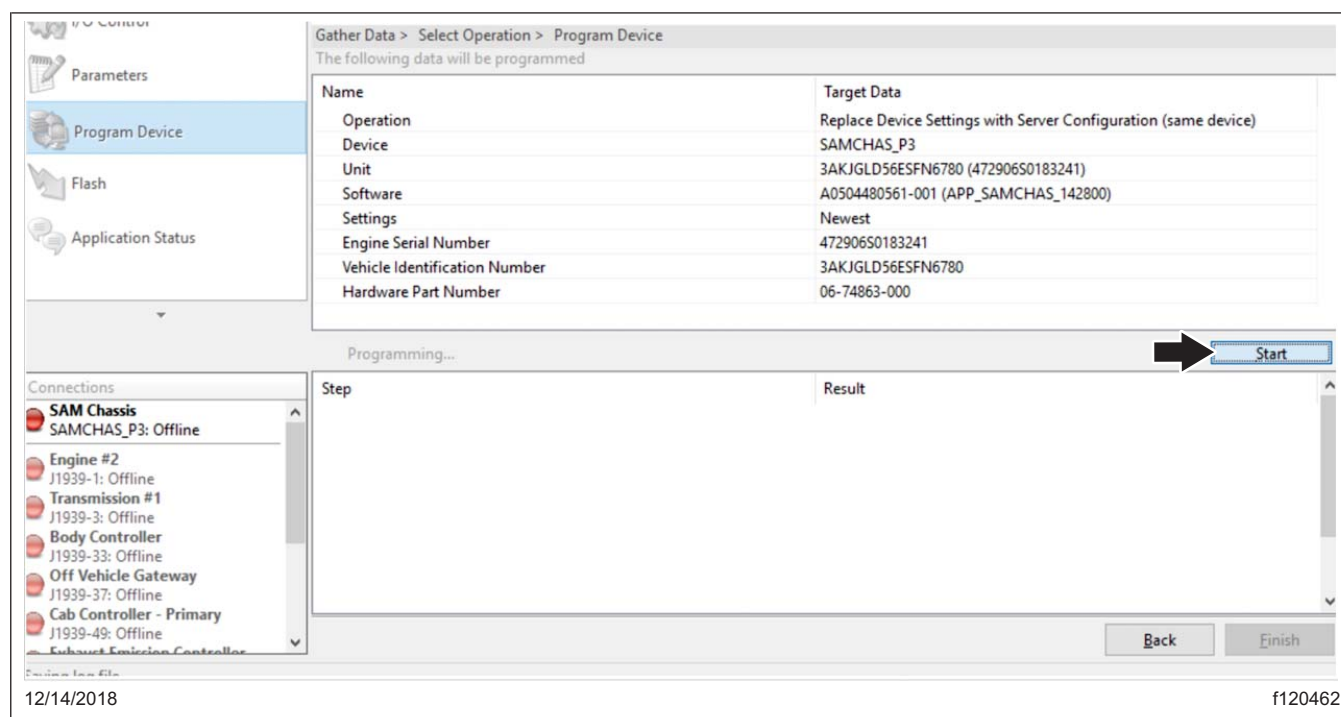
**Fig. 10, Programmation du contrôleur**

12. Sélectionnez « Newest » (Le plus récent) dans la liste « Settings » (Paramètres), puis appuyez sur « Next » (Suivant). Un message peut apparaître, indiquant que le logiciel sélectionné ICUC1T n'est pas compatible avec d'autres appareils connectés et que les combinaisons de logiciels permettant la compatibilité de ces appareils ne sont pas disponibles pour cet appareil. Veuillez contacter le service d'assistance aux concessionnaires Daimler Trucks North America avant de poursuivre. Si ce message s'affiche, cliquez sur « OK » pour contourner l'avertissement.
13. Vérifiez le NIV et le numéro de pièce du matériel. Cliquez sur « Start » (Commencer) pour programmer le contrôleur. Le logiciel sera actualisé et le nouvel ensemble de paramètres sera inscrit dans le contrôleur du véhicule. Reportez-vous à la [figure 10](#).

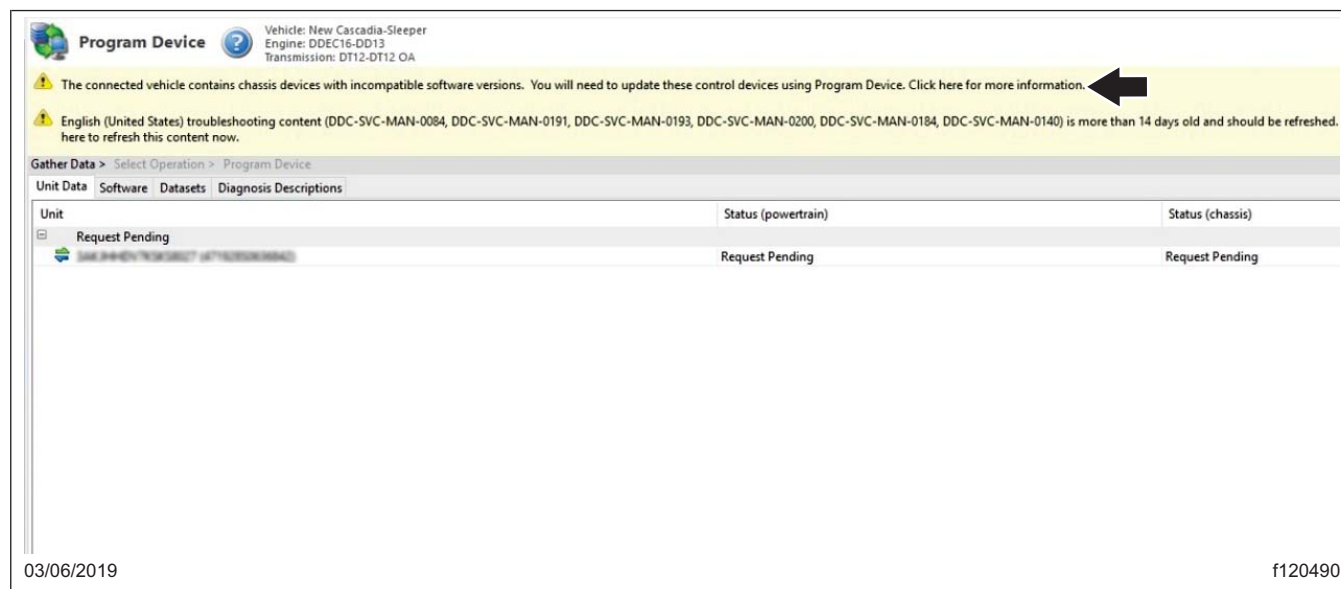
Fig. 11, Clic sur le message de la bannière

15. Cliquez sur le message de la bannière. Reportez-vous à la [figure 11](#).

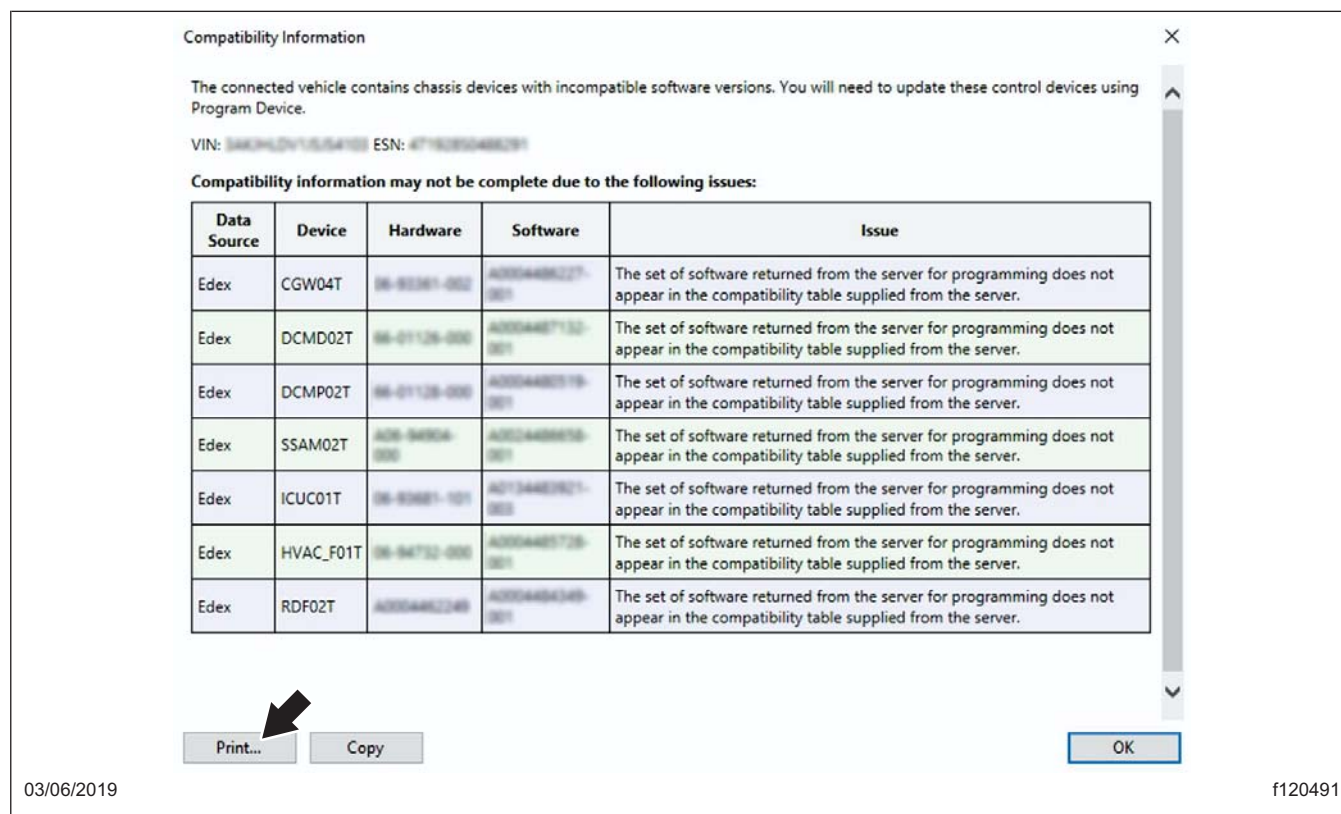
Fig. 12, Impression de la liste des modules ECU incompatibles

16. Imprimez ou effectuez une capture d'écran des modules ECU incompatibles. Reportez-vous à la [figure 12](#).

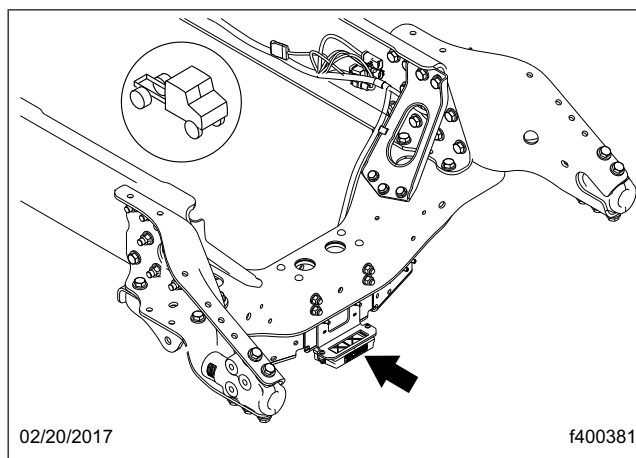
**Fig. 13, Récepteur du module ECU du système TPMS**

32. Retirez le pare-chocs avant pour accéder au récepteur du module ECU du système TPMS, qui est monté sous le support de moteur avant. Reportez-vous à la section 31.02, sujet 100 du manuel d'atelier du véhicule (en anglais) pour obtenir des instructions.
33. Déconnectez le faisceau de câblage et le câble d'antenne du récepteur du module ECU du système TPMS. Reportez-vous à la [13](#).

34. Retirez les deux vis d'assemblage à tête à épaulement M6 x 1, puis retirez le récepteur du module ECU du système TPMS.
35. Utilisez les trous de boulons existants et les deux vis d'assemblage à tête à épaulement M6 x 1 pour fixer le nouveau récepteur du module ECU du système TPMS sur le véhicule. Serrez les vis d'assemblage entre 79 et 158 N·cm (entre 7 et 10 lb·po).

36. Avec le contact coupé, rebranchez le faisceau de câblage et le câble d'antenne du récepteur au module ECU du système TPMS.
37. Remettez le pare-chocs avant en place. Reportez-vous à la Section 31.02, sujet 100 dans le *manuel d'atelier du véhicule (en anglais)* pour obtenir des instructions.

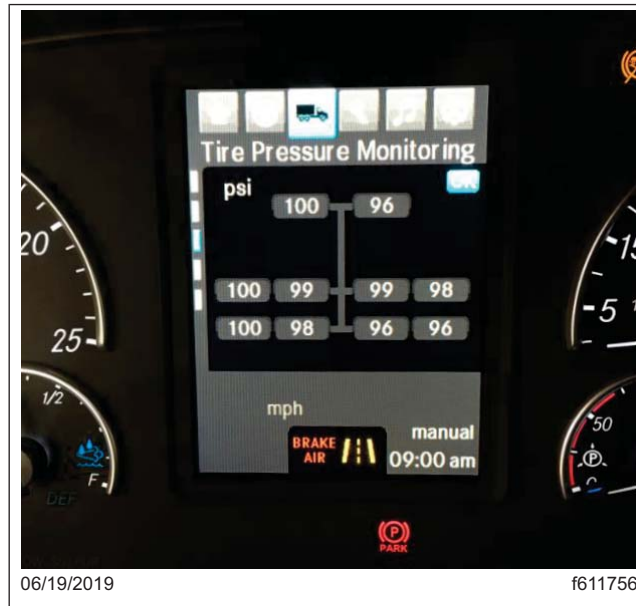
**Fig. 14, Écran du système de surveillance de la pression des pneus sur l'ICUC**

39. Remettez la clé de contact en position ON (Contact mis), puis vérifiez que les valeurs des capteurs du système TPMS sont bien affichées. Utilisez les boutons de gauche sur le volant de direction pour accéder à l'écran du système de surveillance de la pression des pneus (TPMS) sur le bloc d'instruments commun ICUC. Reportez-vous à la [figure 14](#) . La pression de gonflage des pneus de chaque essieu configuré doit être affichée.
