Agosto de 2019  
FL808A  
NHTSA #19V-137

## **Tema: Pantalla de posición de marcha ICU3S**

**Modelos afectados: Vehículos específicos Freightliner Cascadia fabricados del 4 de enero de 2019 al 26 de enero de 2019, equipados con una transmisión manual automatizada DT12 y un conjunto de instrumentos ICU3S.**

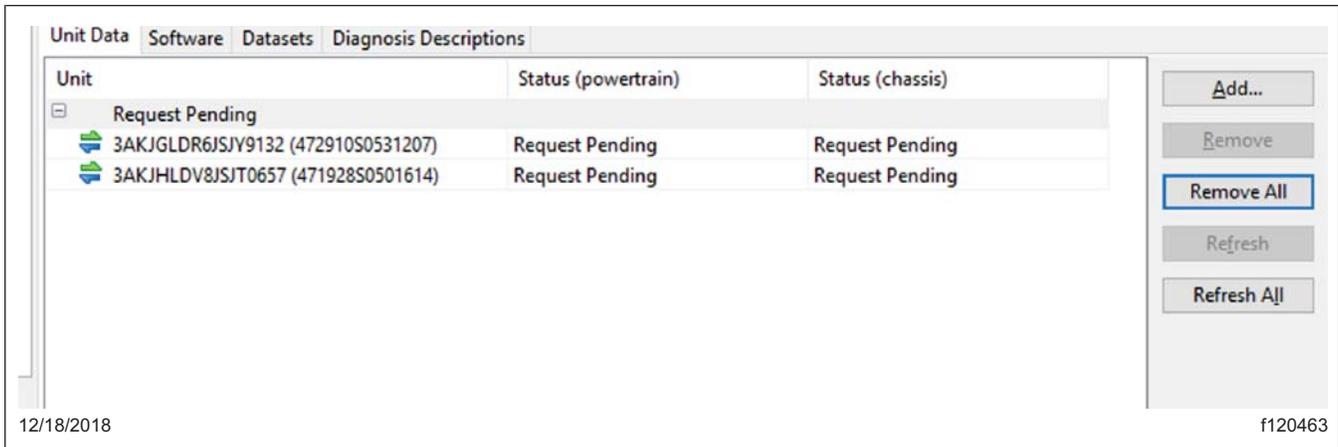
- Seleccione "Program Device." (Programar dispositivo). Si hay algún elemento en la sección de descargas "Request Pending" (Solicitud pendiente), se deben eliminar. Para eliminarlos, seleccione el elemento de la lista "Request Pending" (Solicitud pendiente) y, a continuación, pulse el botón "Remove". Vea la [Figura 2](#).

Fig. 2, Eliminando Solicitudes pendientes

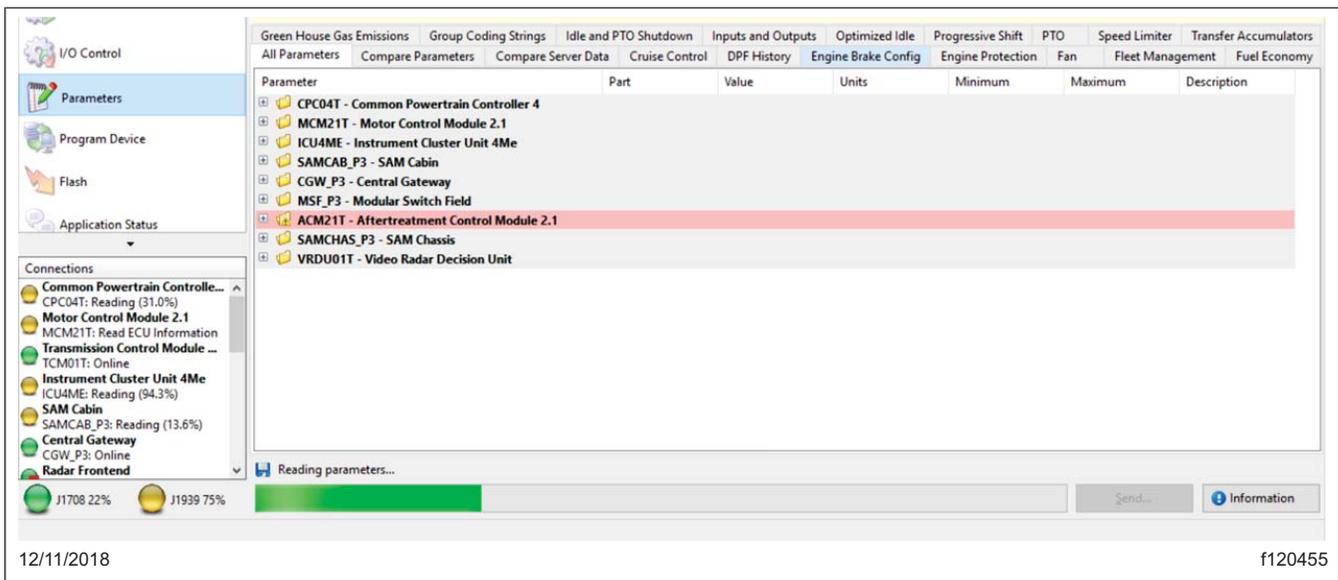
5. Una vez que todos los controladores estén conectados, lea los parámetros del vehículo. Vea la **Figura 3**.

Fig. 3, Leyendo los Parámetros del vehículo en DiagnosticLink

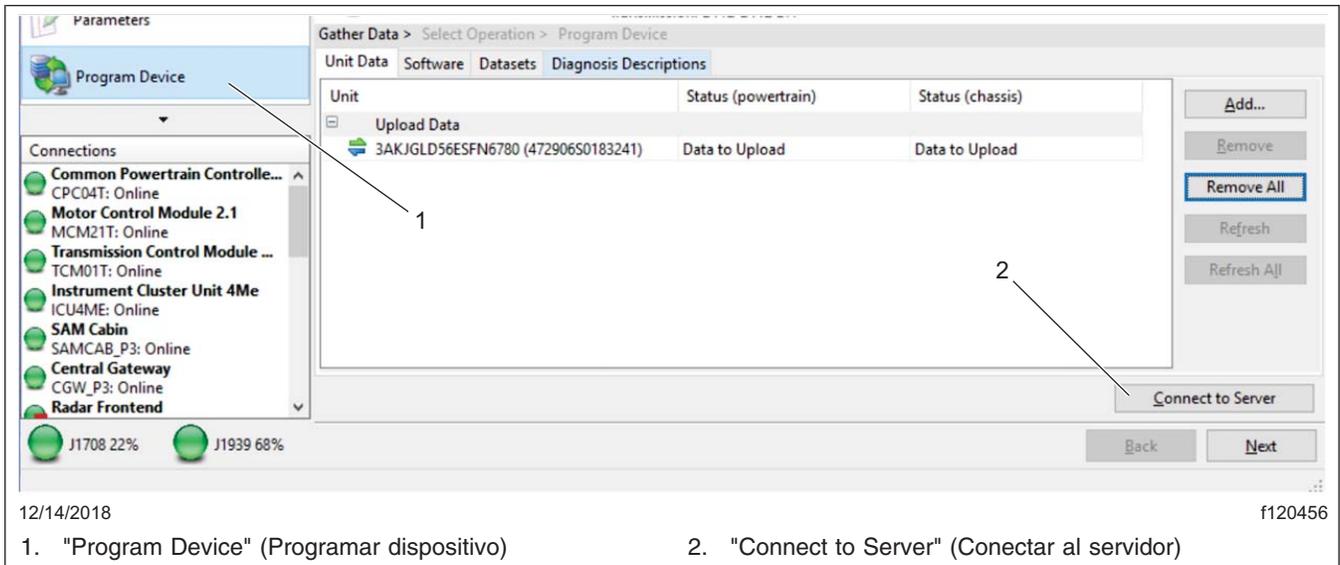
6. Seleccione “Program Device.” (Programar dispositivo). Deberían haber datos para subirlos. Haga clic en “Connect to Server” (Conectar al servidor) para cargar los parámetros del vehículo en el servidor. Vea la **Figura 4**.

**Fig. 4, Subiendo Parámetros del vehículo**

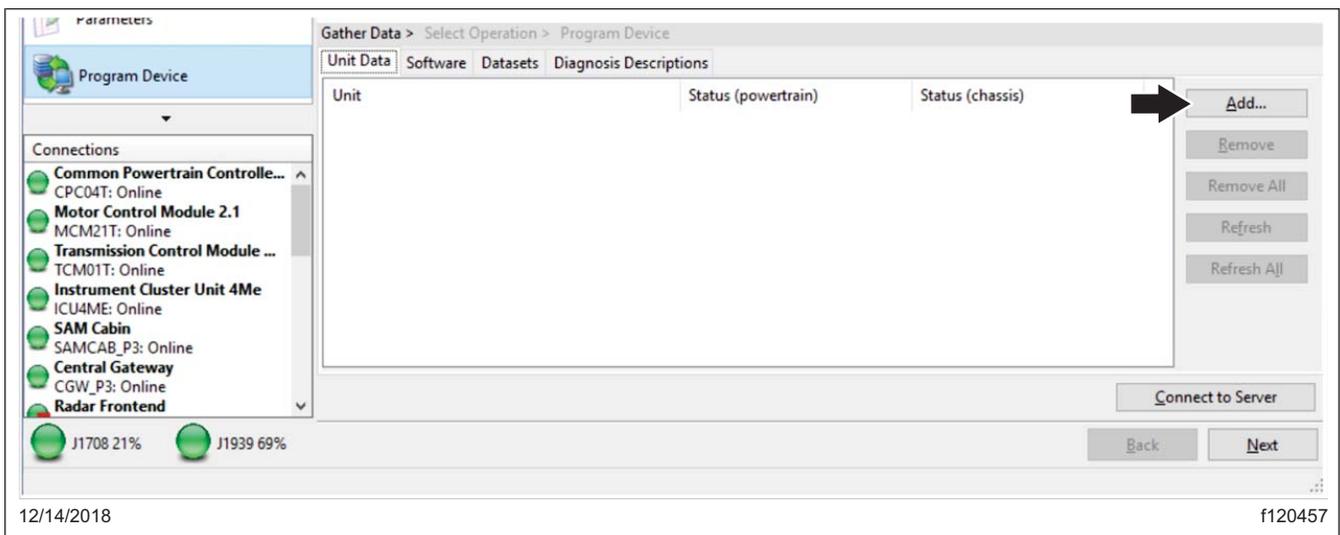
7. Haga clic en "Add" (Agregar) para añadir una solicitud de descarga para el vehículo. Vea la [Figura 5](#).

**Fig. 5, Agregando el VIN para descargar datos actualizados del servidor**

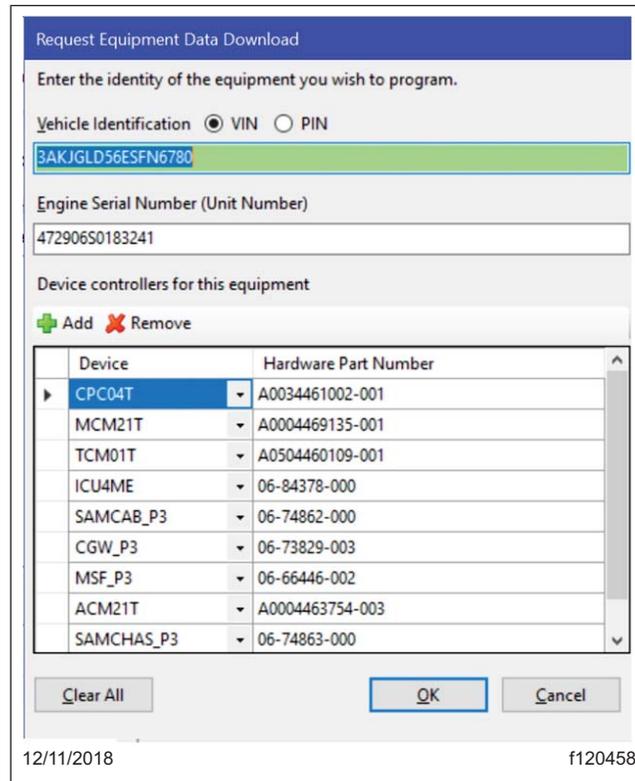
8. Asegúrese de que el VIN y el hardware correctos estén completados y, a continuación, haga clic en Aceptar. Vea la [Figura 6](#).

Fig. 6, Verificando el hardware VIN correcto

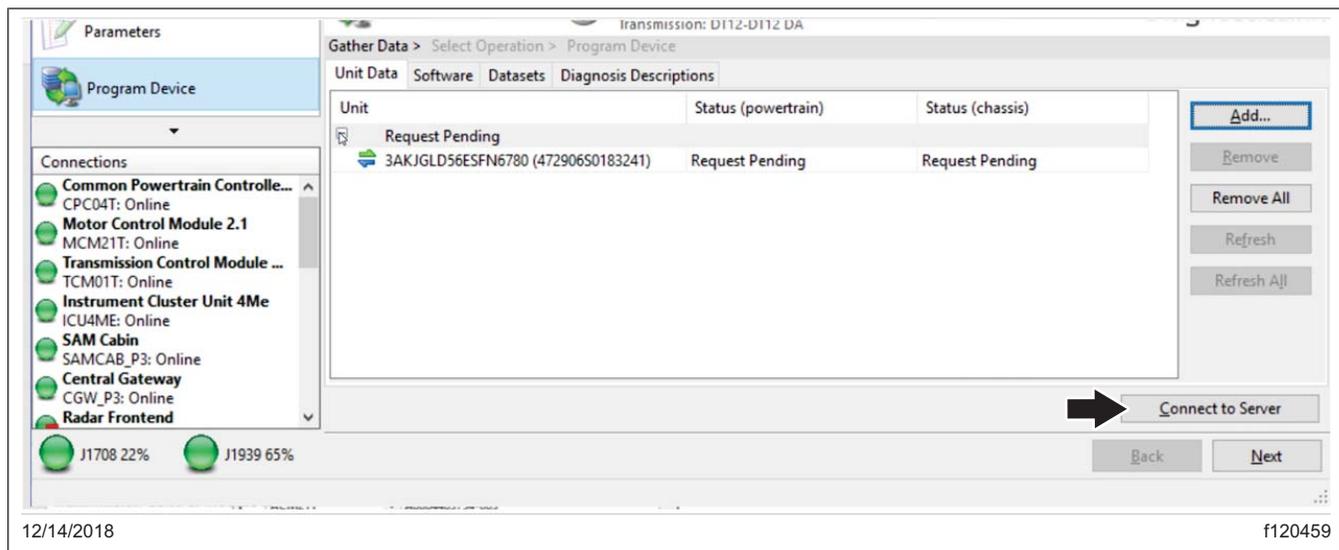
- Debería haber un estado de solicitud pendiente para el VIN. Haga clic en “Connect to Server” (Conectar al servidor) para descargar los datos actualizados de la unidad. Vea la **Figura 7**. El servidor proporcionará cualquier nuevo software disponible en el servidor, así como conjuntos de parámetros actualizados para el nuevo software, ajustados para el conjunto de parámetros que se acaba de cargar desde el vehículos.

Fig. 7, Descargando datos actualizados de la unidad

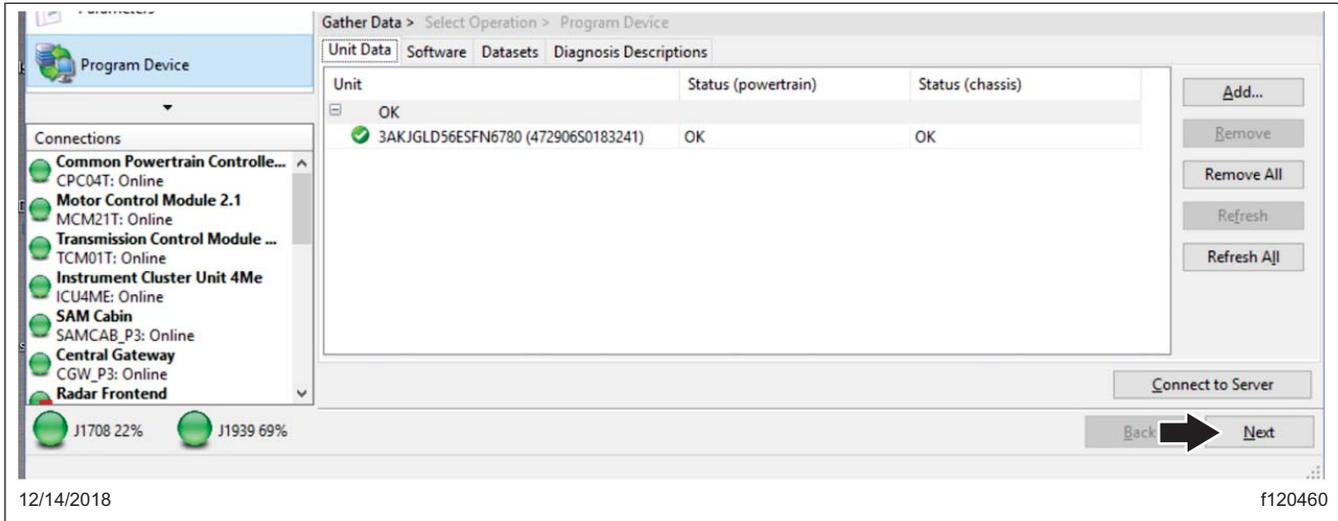
10. Una vez descargados los datos, haga clic en “Next” (Siguiente). Vea la **Figura 8**.

**Fig. 8, Haciendo clic en Next (Próximo)**

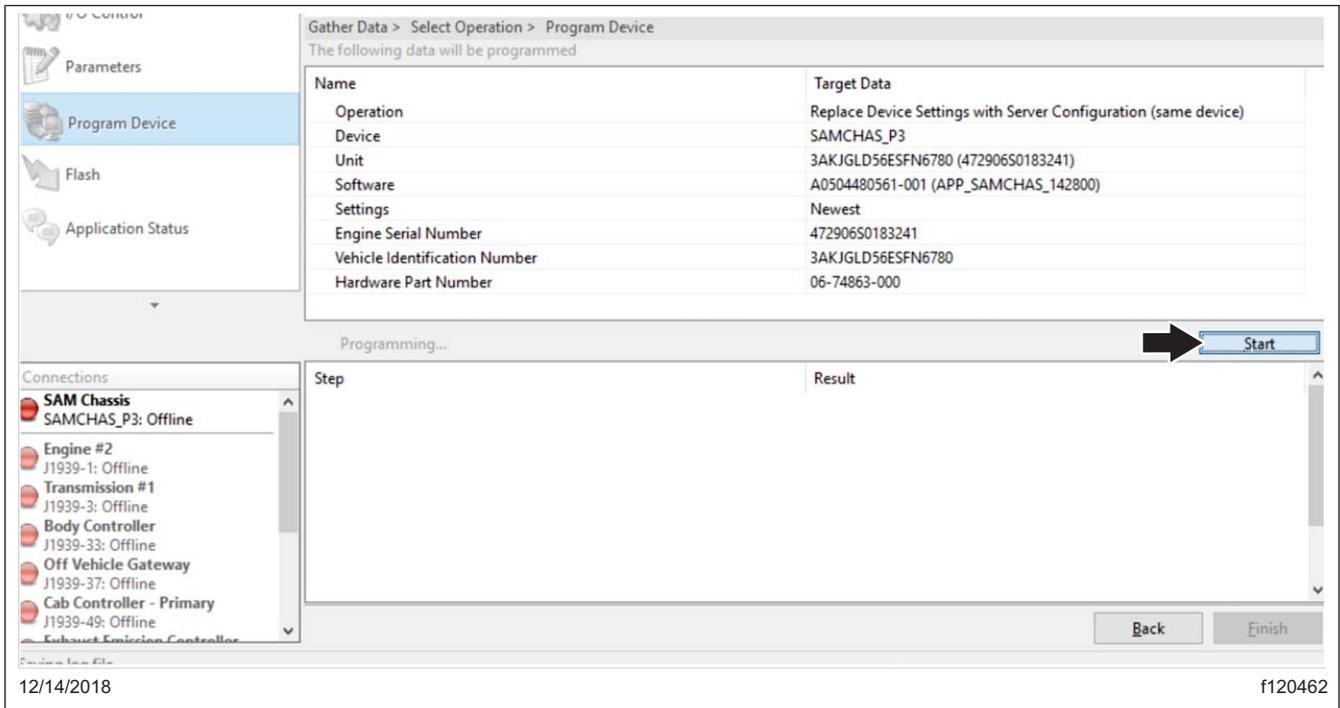
Fig. 10, Programando el controlador

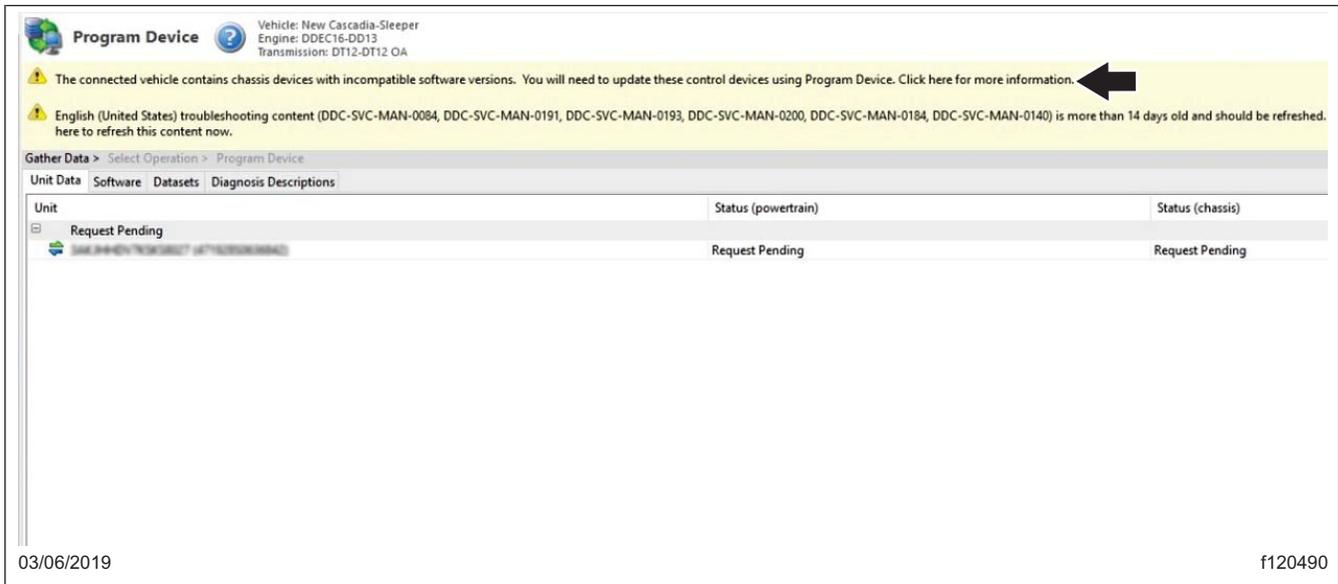
13. Haga clic en el mensaje de banner. Vea la [Figura 11](#).

Fig. 11, Haciendo clic en el mensaje de banner.

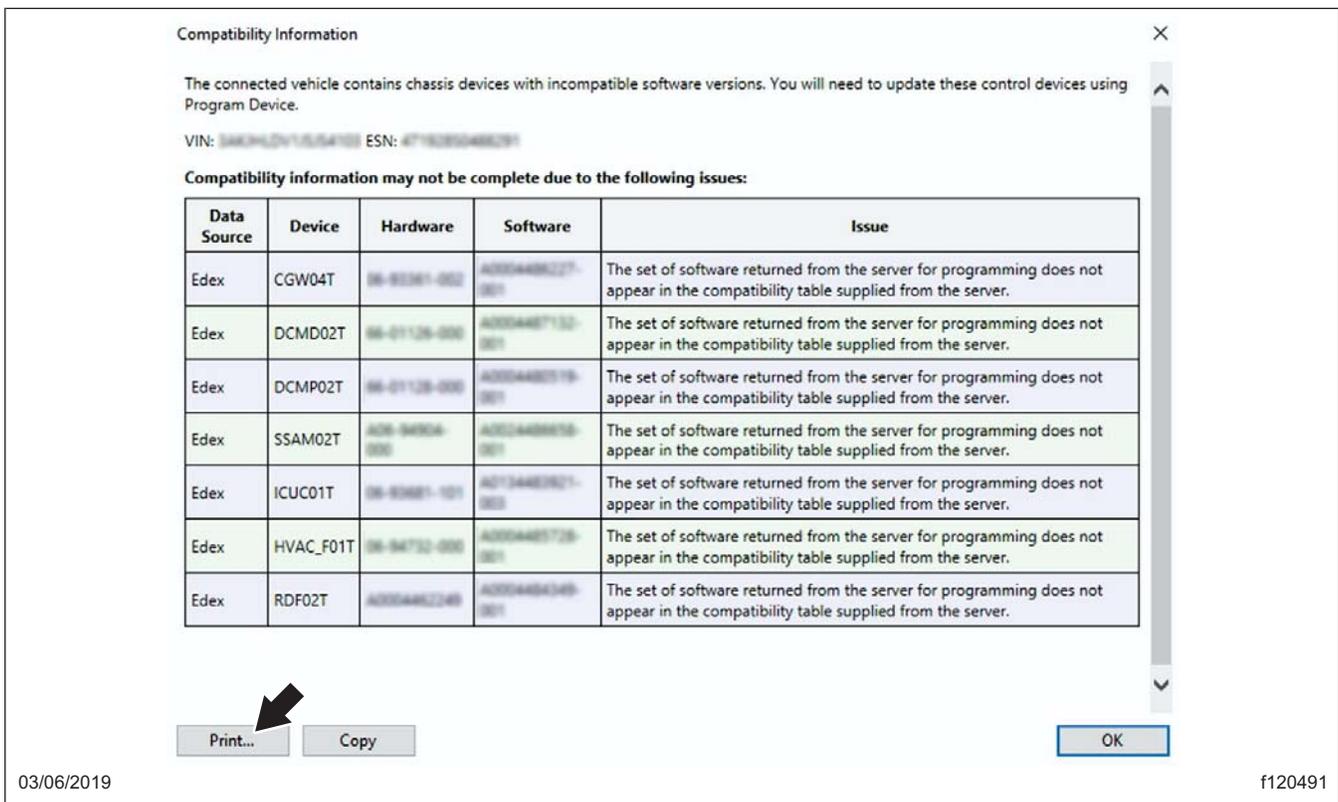
14. Imprima o haga una captura de pantalla de las ECU incompatibles. Vea la [Figura 12](#).

Fig. 12, Imprima la Lista de ECU incompatibles.
