Août 2019  
FL808A  
NHTSA n° 19V-137

## **Objet : ICU3S Affichage de la position de changement de vitesse**

**Modèles concernés : certains véhicules Freightliner Cascadia construits entre le 4 janvier 2019 et le 26 janvier 2019 équipés d'une transmission manuelle automatisée DT12 et d'un bloc d'instruments ICU3S.**

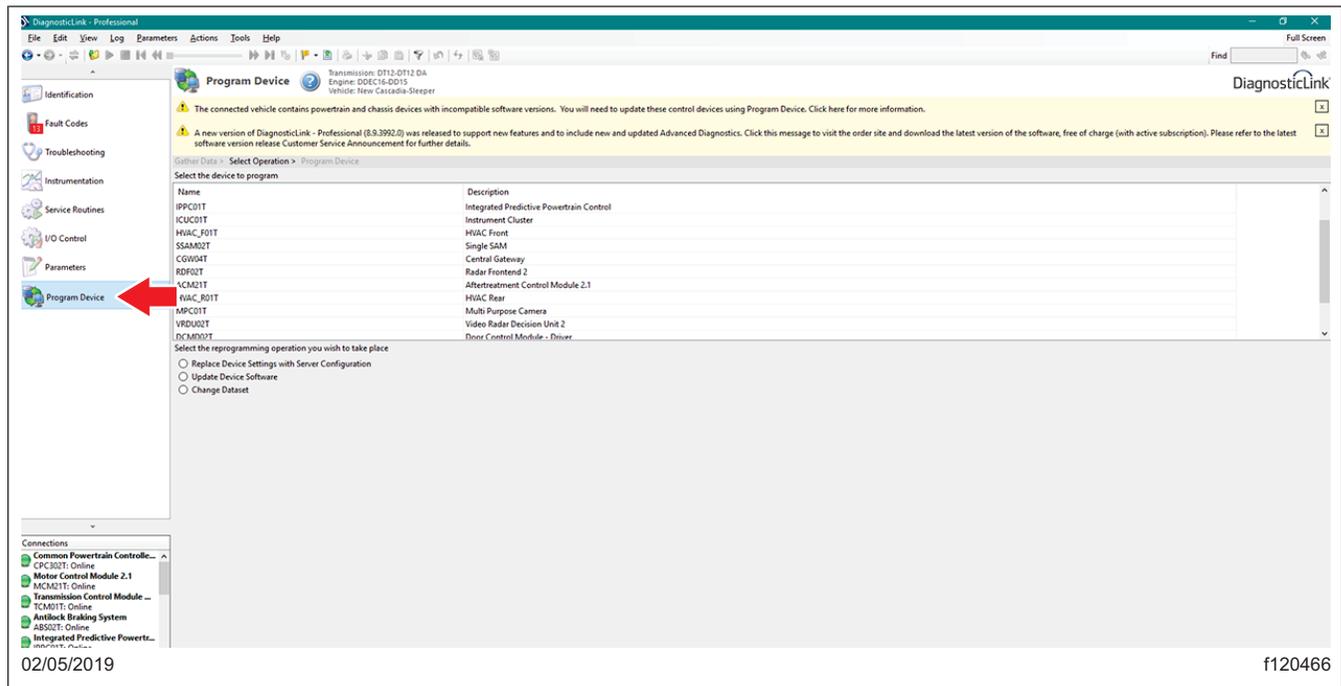
3. Connectez le véhicule à DiagnosticLink. Assurez-vous que DiagnosticLink est mis à jour à la version 8.10 ou à une version ultérieure. Pour mettre à jour DiagnosticLink, sélectionnez « Update » (Mise à jour) dans le menu déroulant sous « Tools » (Outils). Reportez-vous à la [figure 1](#).

**Fig. 1, Mise à jour de DiagnosticLink à la dernière version**

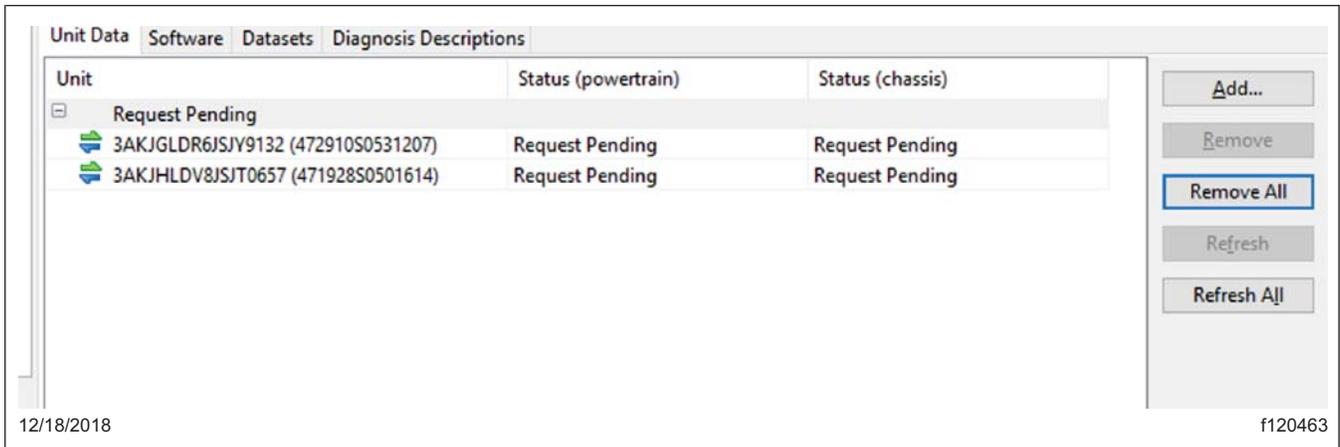
4. Sélectionnez « Program Device » (Programmer l'appareil). S'il y a des éléments dans la section des téléchargements « Request Pending » (Demandes en attente), ils doivent être supprimés. Pour ce faire, sélectionnez un élément de la liste des demandes en attente, puis appuyez sur le bouton « Remove » (Supprimer). Reportez-vous à la [figure 2](#).

Fig. 2, Suppression des demandes en attente

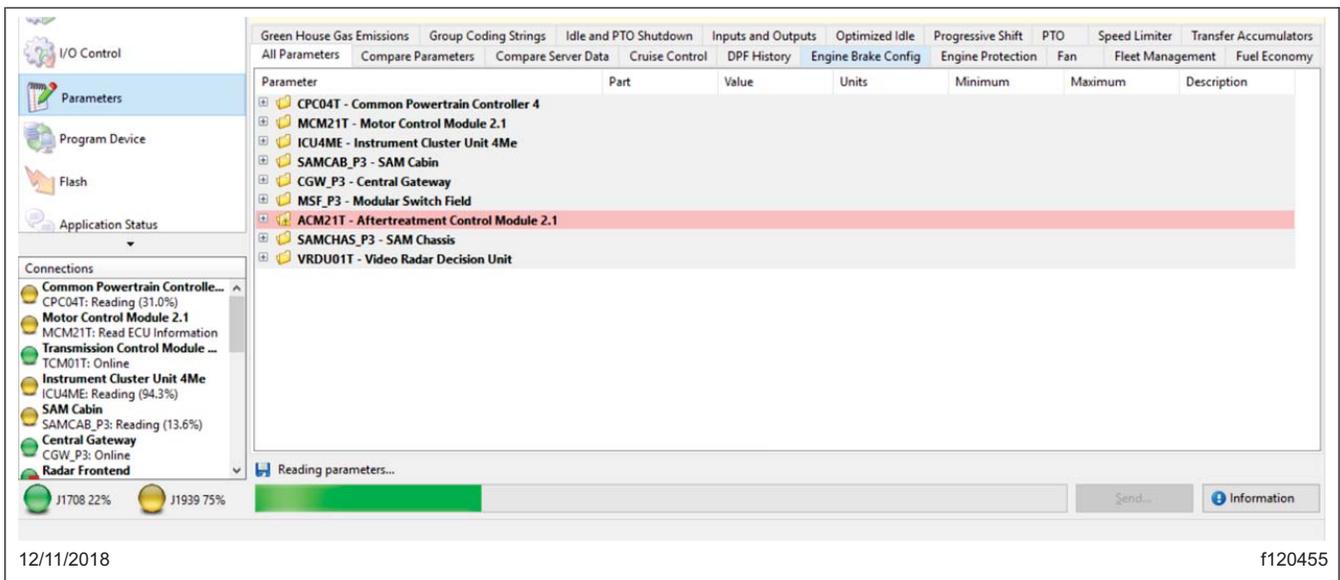
5. Une fois tous les contrôleurs branchés, lisez les paramètres du véhicule. Reportez-vous à la [figure 3](#).

Fig. 3, Lecture des paramètres du véhicule dans DiagnosticLink

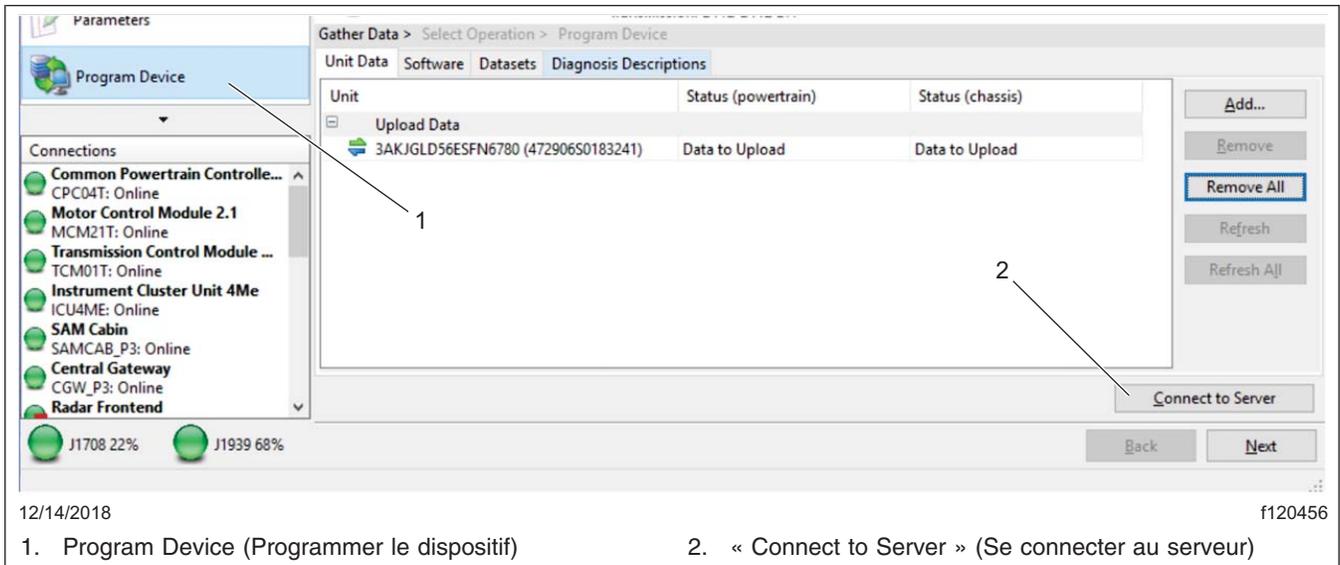
6. Sélectionnez « Program Device » (Programmer l'appareil). Il devrait y avoir des données à télécharger. Clic sur « Connect to Server » (Se connecter au serveur) pour télécharger les paramètres du véhicule sur le serveur. Reportez-vous à la [figure 4](#).

**Fig. 4, Téléchargement des paramètres du véhicule**

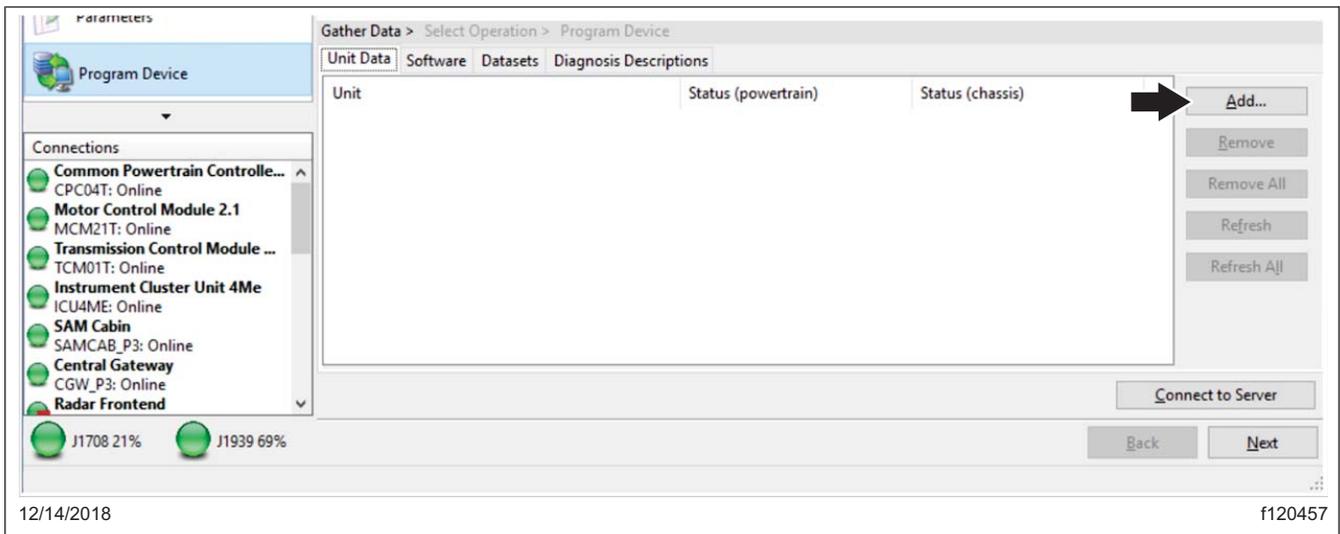
7. Clic sur « Add » (Ajouter) pour ajouter une demande de téléchargement pour le véhicule. Reportez-vous à la [figure 5](#).

**Fig. 5, Ajout du NIV aux données du serveur à jour téléchargées**

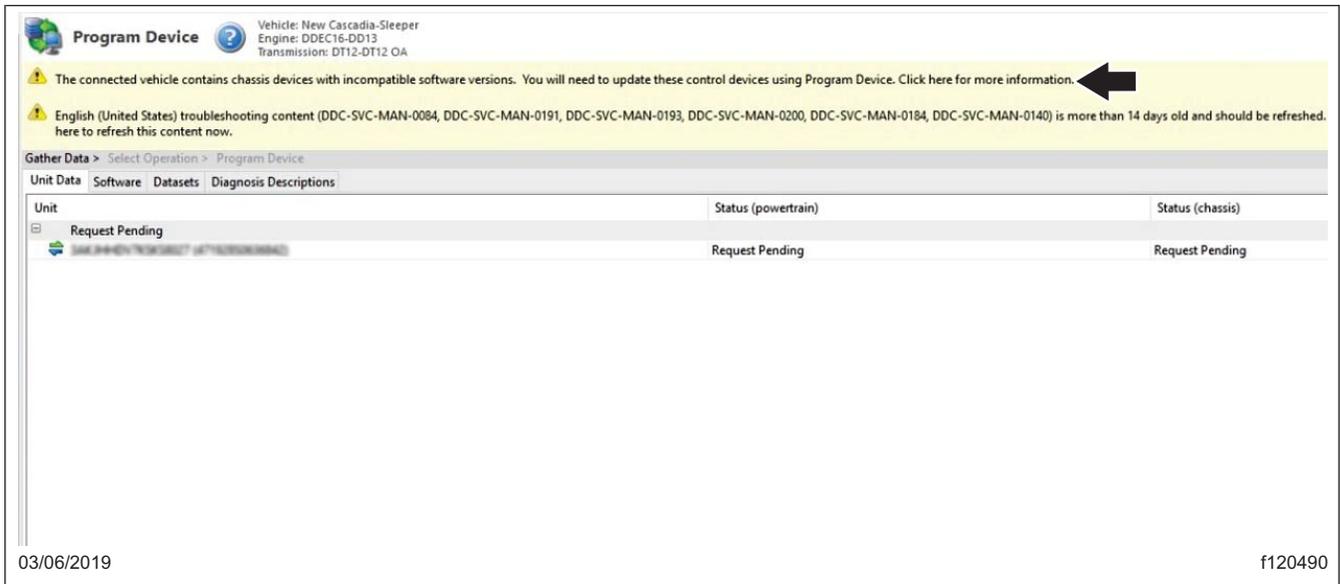
13. Clic sur le message de la bannière. Reportez-vous à la [figure 11](#).

Fig. 11, Clic sur le message de la bannière

**IMPORTANT** : Une fois la programmation terminée, il arrive que le message suivant apparaisse dans DiagnosticLink : « The connected vehicle contains powertrain and Chassis devices with incompatible software versions, you will need to update these control devices using Program Device. Click here for more information. » (Le véhicule connecté contient des appareils de groupe motopropulseur ou de châssis dont la version du logiciel est incompatible. Commencez par mettre à jour ces appareils de commande dans le panneau « Program Device » [Programmer l'appareil]. Cliquez ici pour plus de renseignements.). Si ce message s'affiche, passez à l'étape suivante. Sinon, passez à l'étape 15.

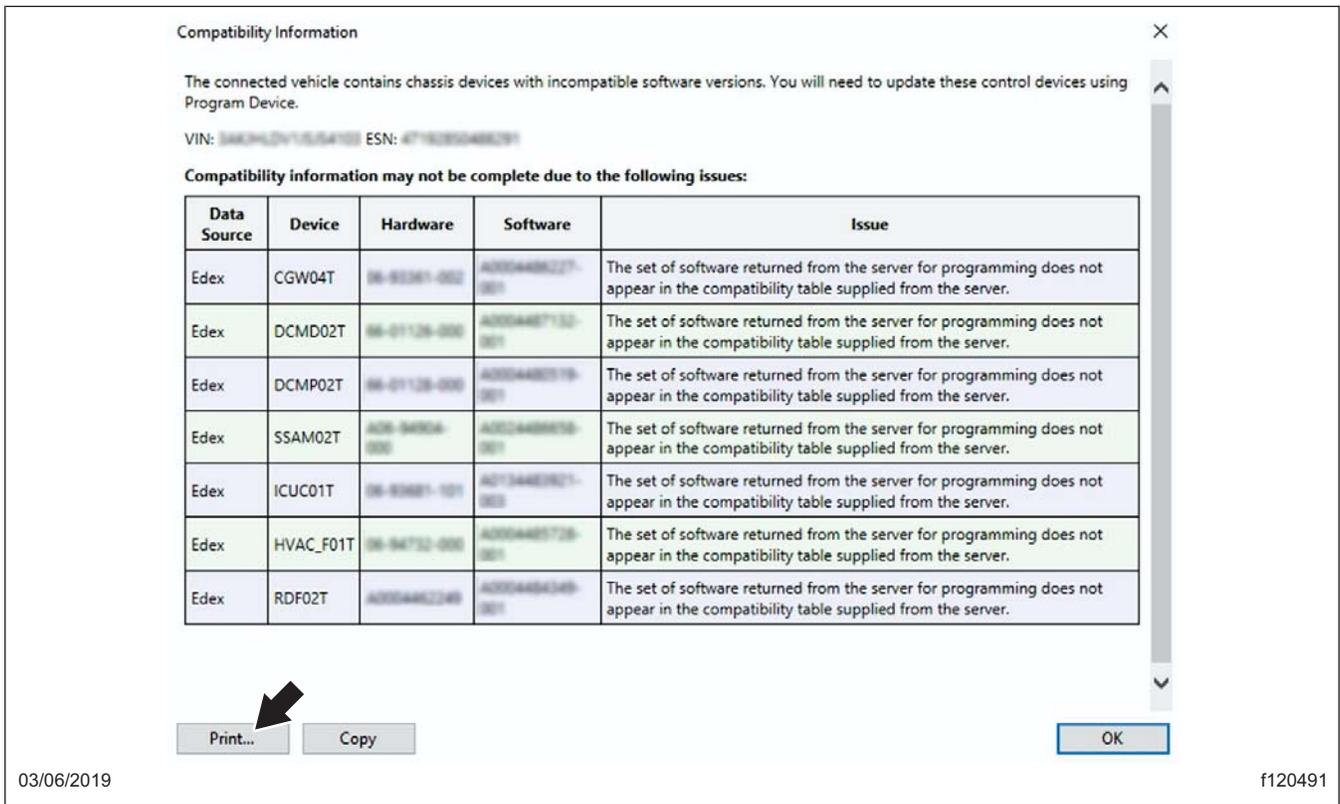
14. Imprimez ou effectuez une capture d'écran des modules ECU incompatibles. Reportez-vous à la [figure 12](#).

Fig. 12, Impression de la liste des modules ECU incompatibles
