Septiembre de 2019
FL817AB
NHTSA #19V-443
Transport Canada #19-287

Tema: Ejes de tracción delantera Meritor MX EVO 120

Modelos afectados: Vehículos específicos modelo año 2019-2020 Freightliner 108SD y Business Class M2 fabricados entre el 20 de diciembre de 2018 y el 13 de mayo de 2019, y equipados con ciertos ejes de dirección de tracción delantera Meritor MX 120 EVO.

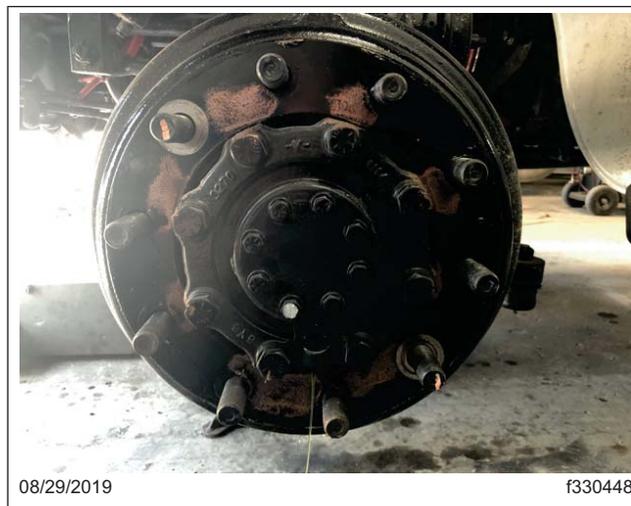
7. Retire el tapón de llenado y vaciado de aceite. Vea la [Figura 1](#).

Fig. 1, Tapón de llenado y vaciado de aceite retirado

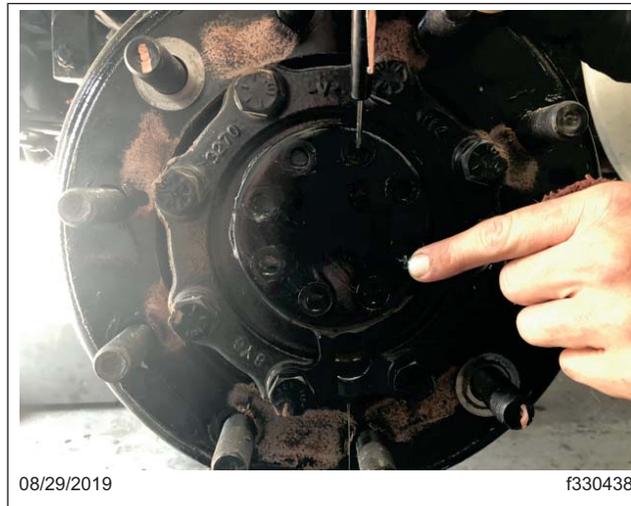
8. Retire los pernos y la arandela que conectan la cubierta del cubo con la brida de accionamiento. Vea la [Figura 2](#).

Fig. 2, Pernos de la cubierta del cubo retirados

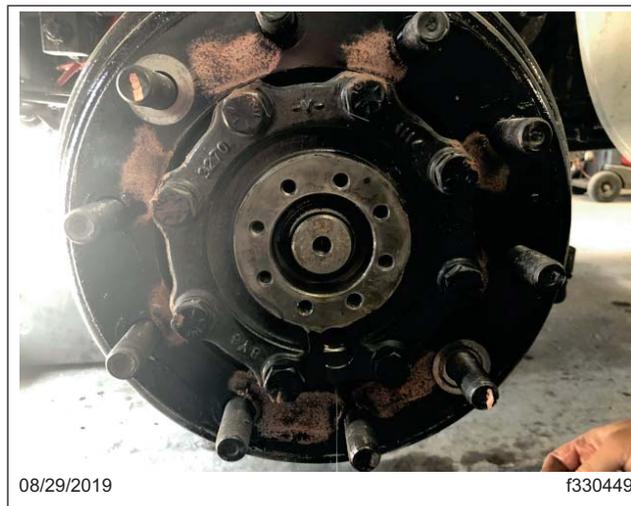
9. Retire la tapa del cubo con un martillo ligero golpeando suavemente el eje. Vea la [Figura 3](#).

Fig. 3, Cubierta del cubo retirada

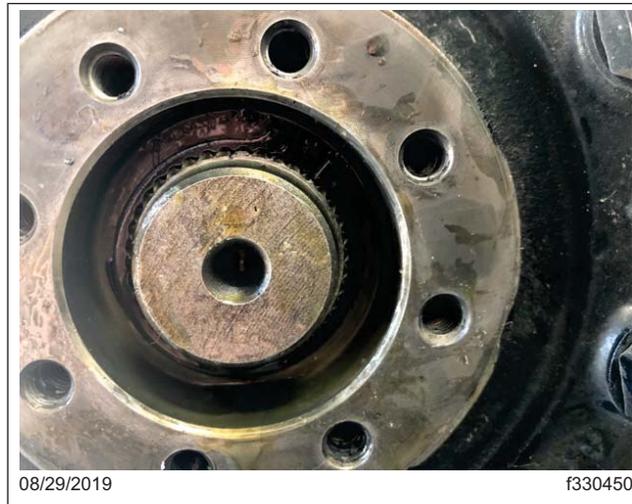
10. Retire el anillo de retención del extremo del eje. Vea la [Figura 4](#) y la [Figura 5](#).

Fig. 4, Eje con anillo de retención

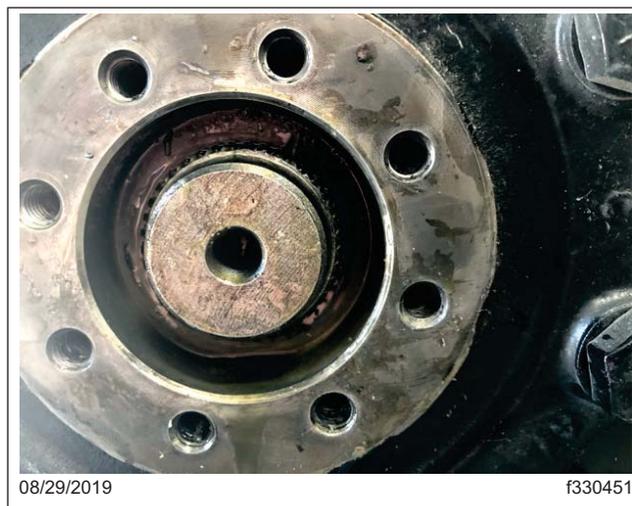
Fig. 5, Anillo de retención del eje retirado

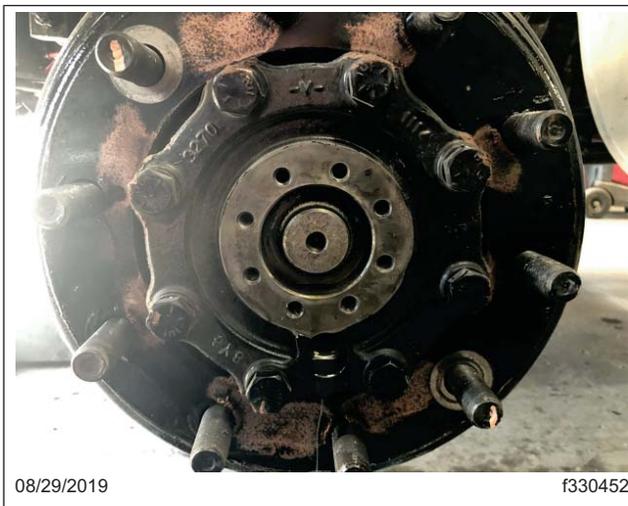
11. Retire los ocho pernos de la brida que conectan la brida de accionamiento con el cubo de la rueda. Vea la [Figura 6](#) y la [Figura 7](#).

Fig. 6, Pernos de la brida que conectan la brida de accionamiento con el cubo de la rueda

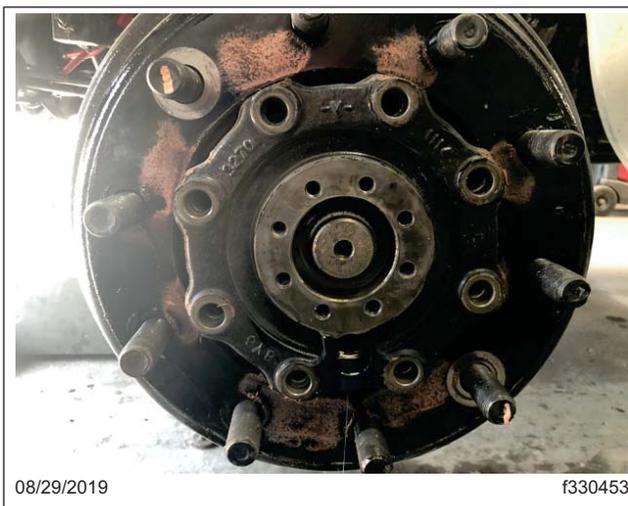
Fig. 7, Pernos retirados de la brida que conectan la brida de accionamiento con el cubo de la rueda.

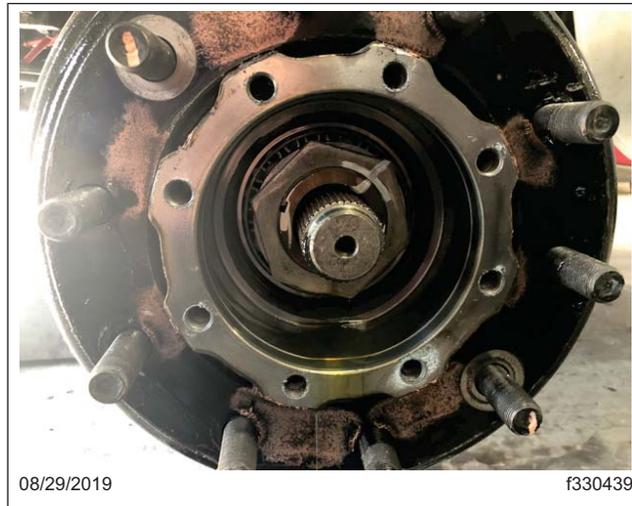
12. Retire la brida de accionamiento del cubo. Si es necesario, utilice un extractor para retirar la brida de accionamiento. Vea la [Figura 8](#).

Fig. 8, Brida de accionamiento retirada del cubo.

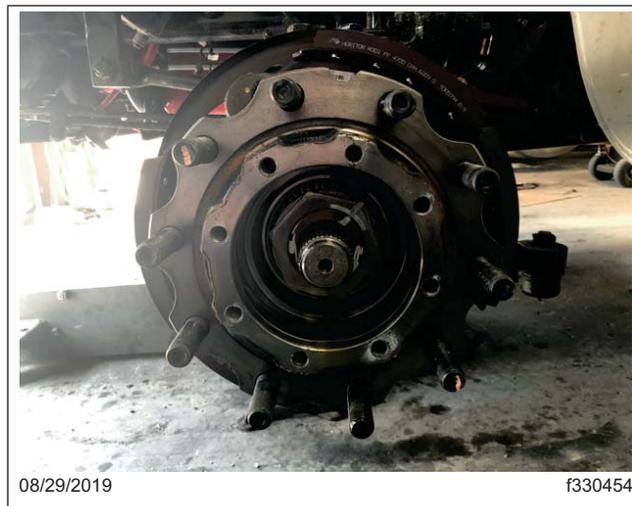
13. Retire el tambor del freno. Vea la [Figura 9](#).

Fig. 9, Tambor del freno retirado

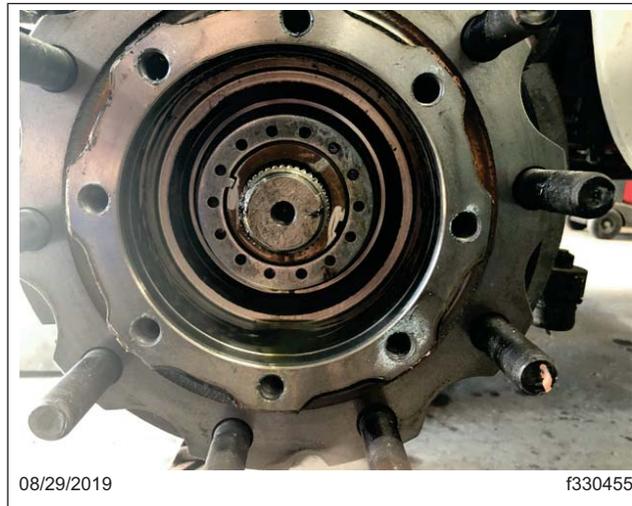
14. Retire la tuerca externa del husillo. Vea la [Figura 10](#).

Fig. 10, Tuerca externa del husillo retirada.

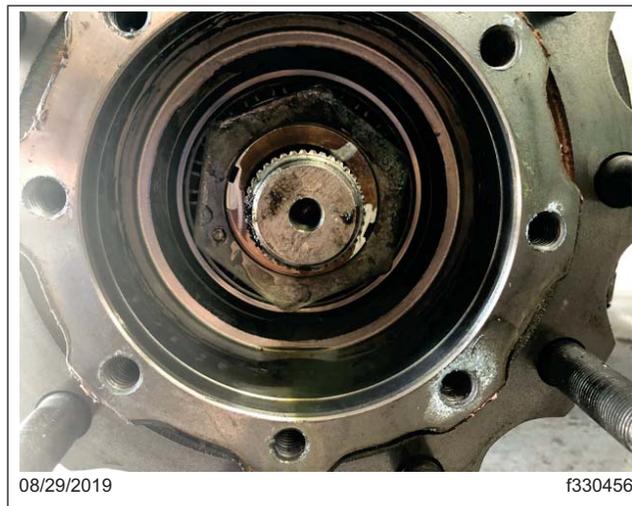
15. Retire el anillo de seguridad. Vea la [Figura 11](#).

Fig. 11, Anillo de seguridad retirado.

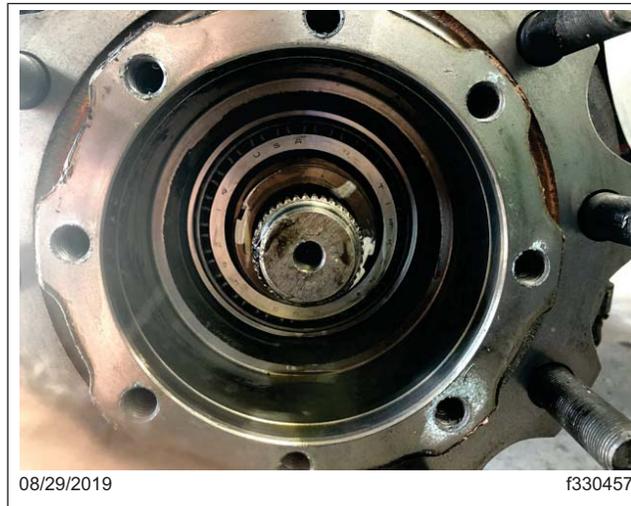
16. Retire la tuerca interna del husillo. Vea la [Figura 12](#).

Fig. 12, Tuerca interna del husillo retirada.

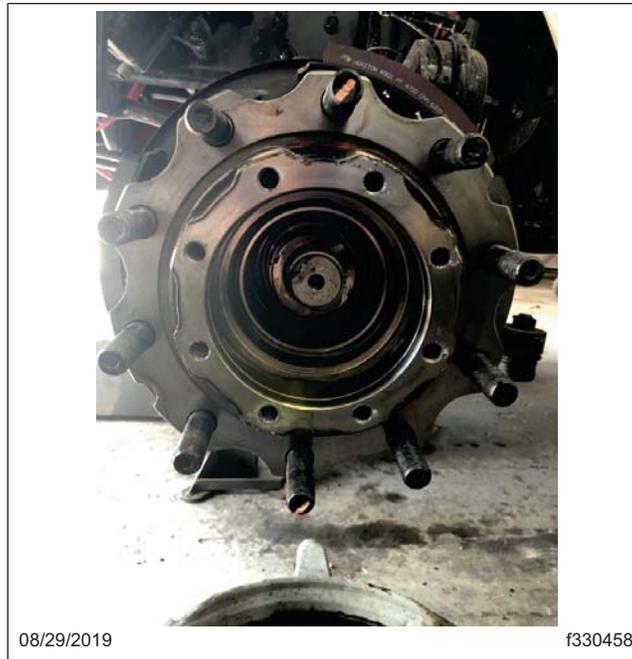
17. Retire el rodamiento exterior. Vea la [Figura 13](#).

Fig. 13, Rodamiento exterior retirado.

- Tenga cuidado de no dejar que se caiga el rodamiento exterior de la rueda del husillo del eje. Si el rodamiento se cae, puede deformar la jaula o dañar los rodillos, arruinando el rodamiento. Tenga cuidado al trabajar con los cubos. Para evitar daños en la rueda de tono, no deje caer el cubo, ni lo coloque de manera que se pueda dañar la rueda de tono.
- No haga girar los rodillos de los rodamientos en ningún momento. La suciedad o el polvo pueden rayar la superficie del rodillo y causar un desgaste rápido del conjunto del rodamiento. Trate los rodamientos usados con el mismo cuidado que los nuevos.

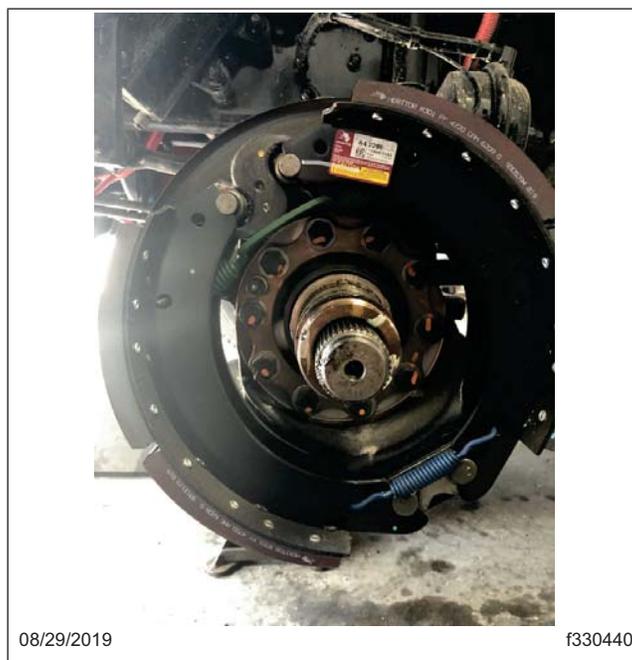
18. Retire el cubo y el rodamiento interior. Vea la [Figura 14](#).

Fig. 14, Cubo y rodamiento interior retirados.

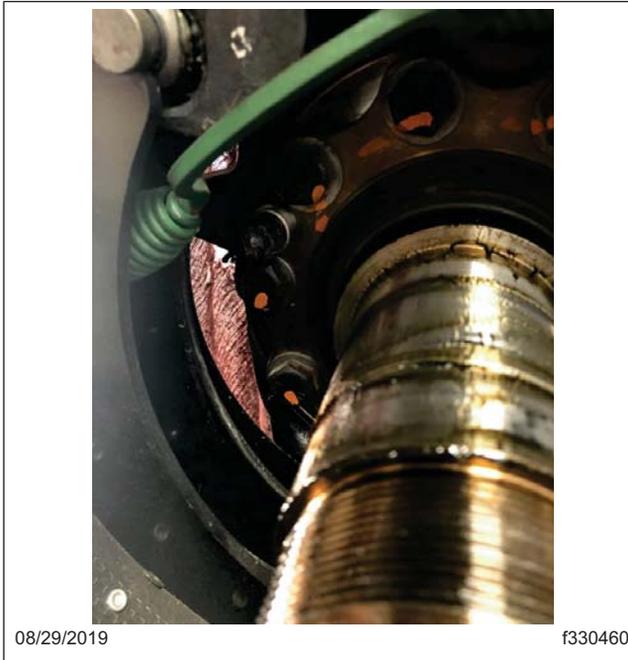
19. Retire el sensor ABS. Vea la [Figura 15](#), [Figura 16](#), [Figura 17](#) y la [Figura 18](#).

Fig. 15, Extracción del sensor ABS

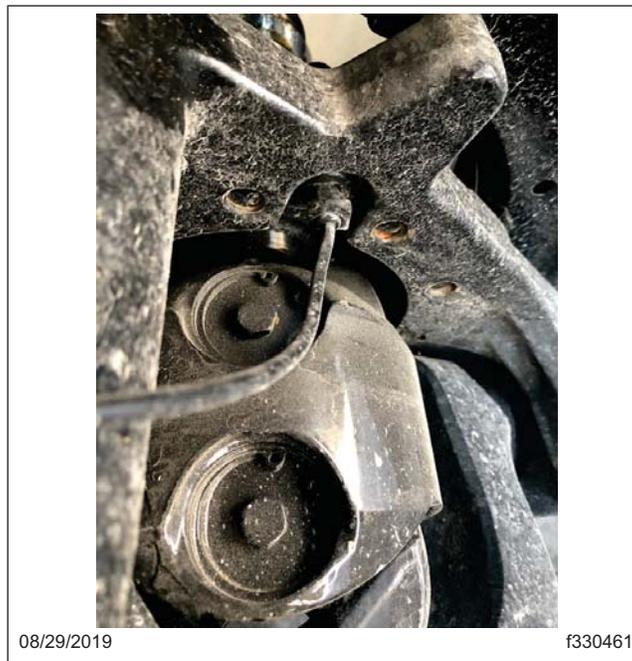
Fig. 16, Extracción del sensor ABS

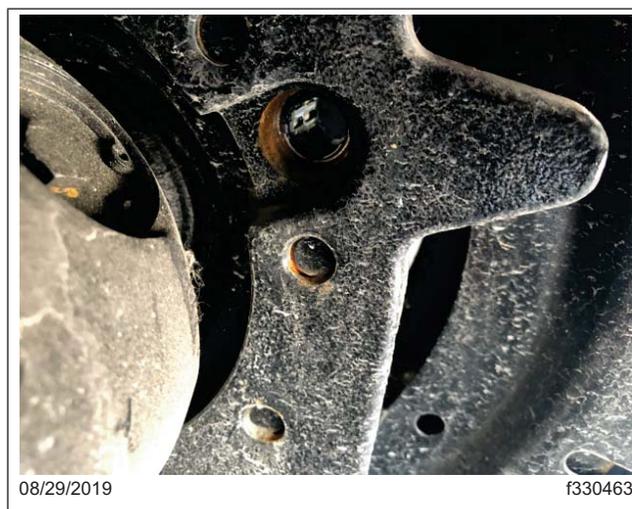
Fig. 18, Sensor ABS retirado

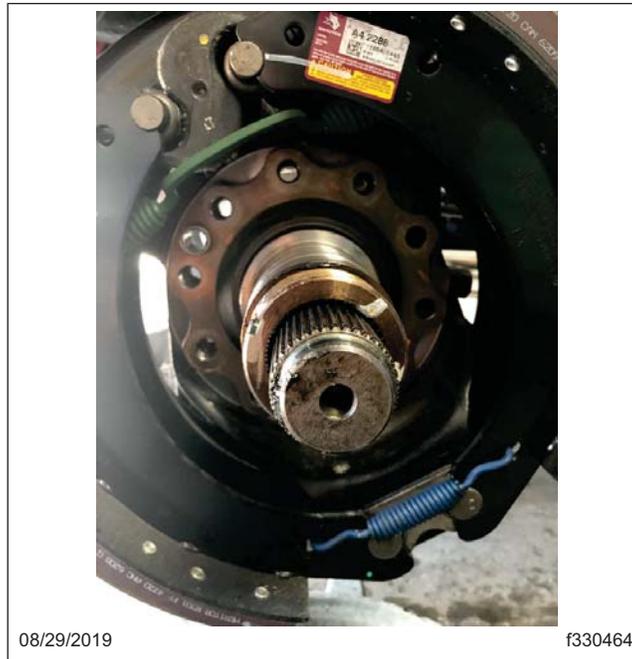
20. Retire los diez pernos de la brida de montaje del husillo. Vea la [Figura 19](#).

Fig. 19, Pernos de la brida de montaje retirados

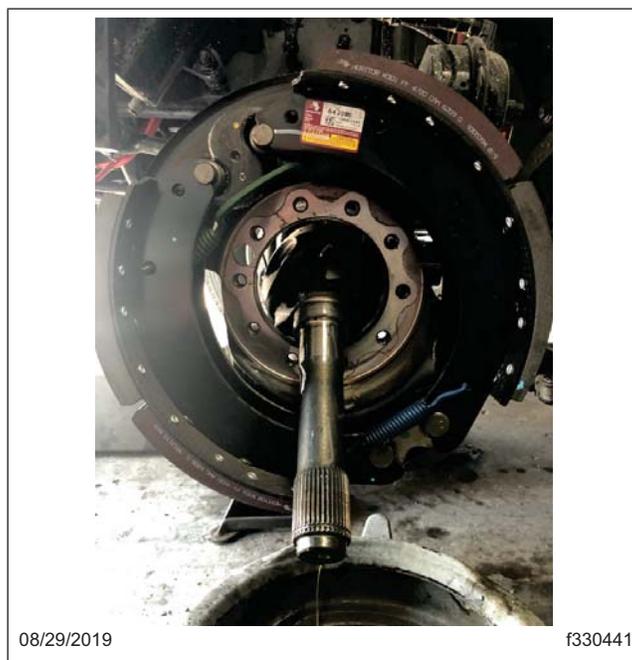
21. Retire el husillo del conjunto. Vea la [Figura 20](#).

Fig. 20, Husillo del conjunto retirado

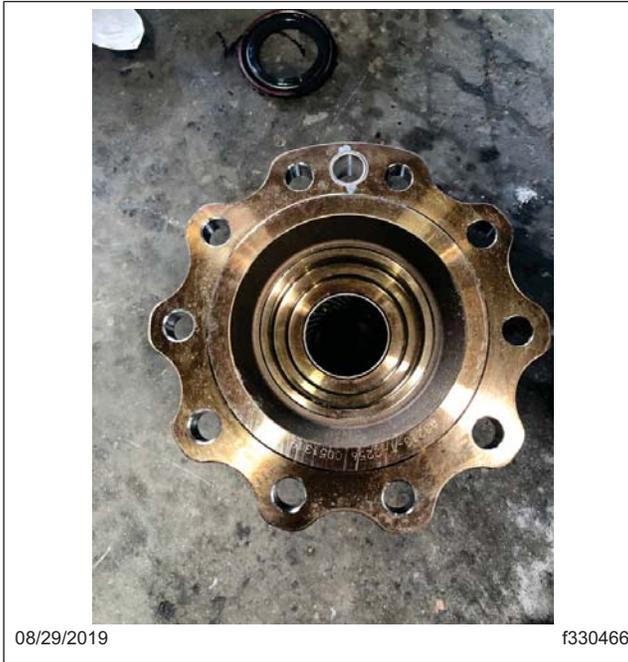
22. Instale el sello del husillo. Vea la [Figura 21](#). y la [Figura 22](#).

Fig. 21, Instalación del sello del husillo

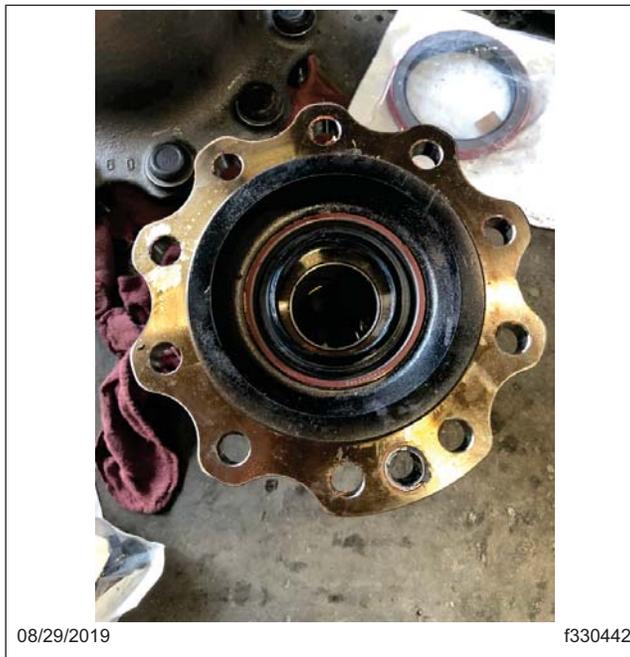
Fig. 22, Sello del husillo instalado

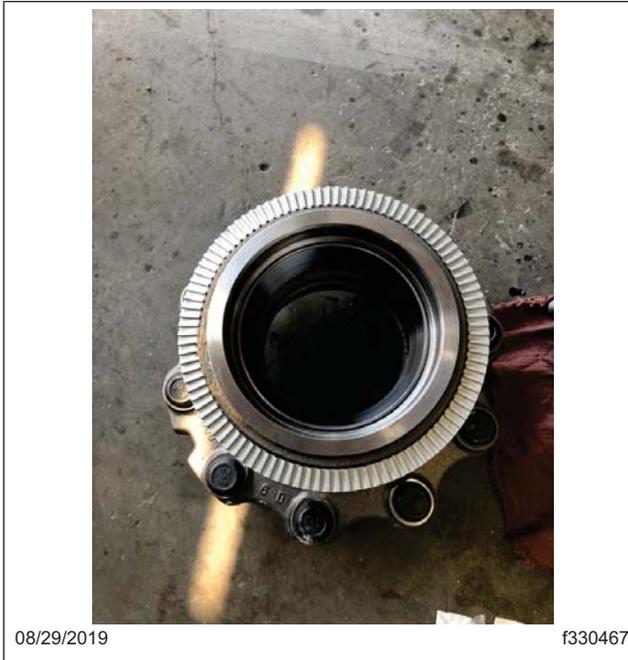
23. Lubrique el nuevo rodamiento de rueda interior del kit de piezas sumergiéndolo en aceite y trabajando lentamente los rodillos en aceite. Vea la [Figura 23](#) y la [Figura 24](#).

Fig. 23, Lubricando del nuevo rodamiento de la rueda interior

Asegúrese de que ambos conjuntos de rodamientos están recubiertos con aceite fresco. Use solamente aceite fresco en los conjuntos de rodamientos; el aceite viejo podría estar contaminado con suciedad o agua (ambos son corrosivos) y podría causar daños en ambos conjuntos de rodamientos de rueda y el cubo de la rueda.

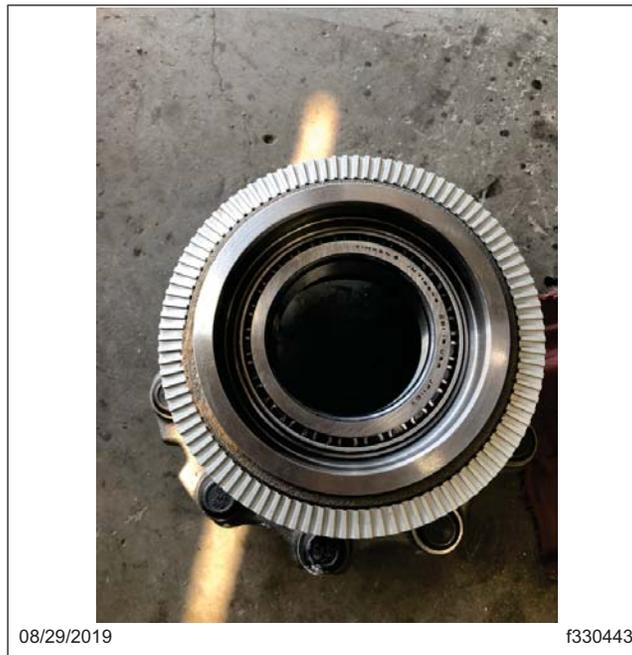
Fig. 24, Nuevo rodamiento de rueda interior lubricado

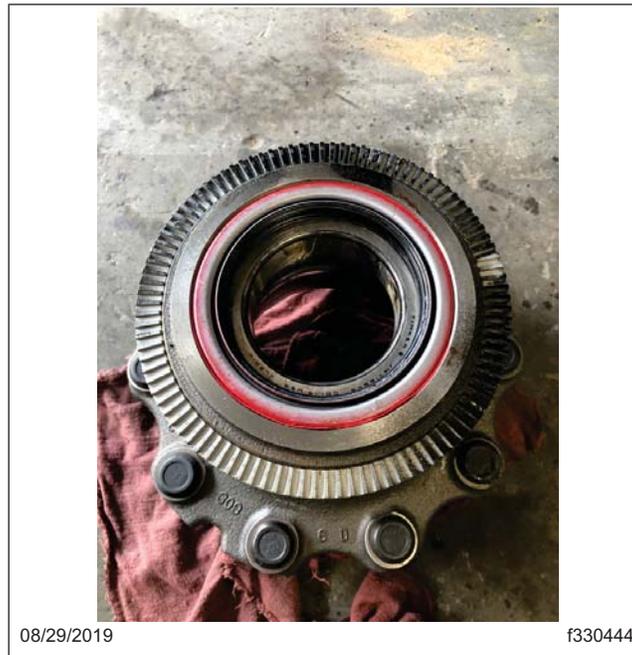
25. Utilizando la herramienta de instalación de sellos para cubo, instale el sello para cubo en el orificio del cubo. No fuerce ni golpee la junta después de que haya alcanzado el fondo del orificio, ya que podría dañarla. Vea la [Figura 25](#).

Fig. 25, Sello para cubo instalado

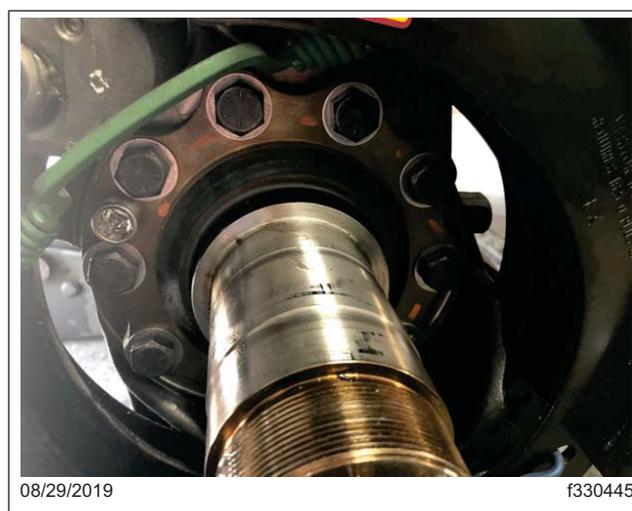
26. Instale el eje y apriete un perno.
27. Instale los nueve pernos de husillo restantes y luego apriete los 10 pernos a 180 lbf·ft (244 N·m). Vea la [Figura 26](#).

Fig. 26, Instalando los pernos del husillo.

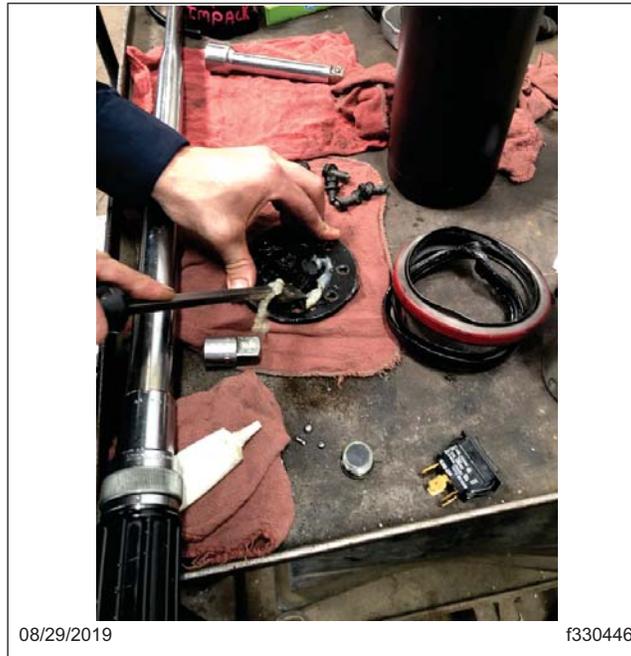
45. Apriete los pernos de brida accionadora a un torque de 190 lbf·ft (257 N·m) y apriete la cubierta del cubo a 40 lbf·ft (54 N·m). Vea la [Figura 27](#) y la [Figura 28](#).

Fig. 27, Limpiando la cubierta del cubo

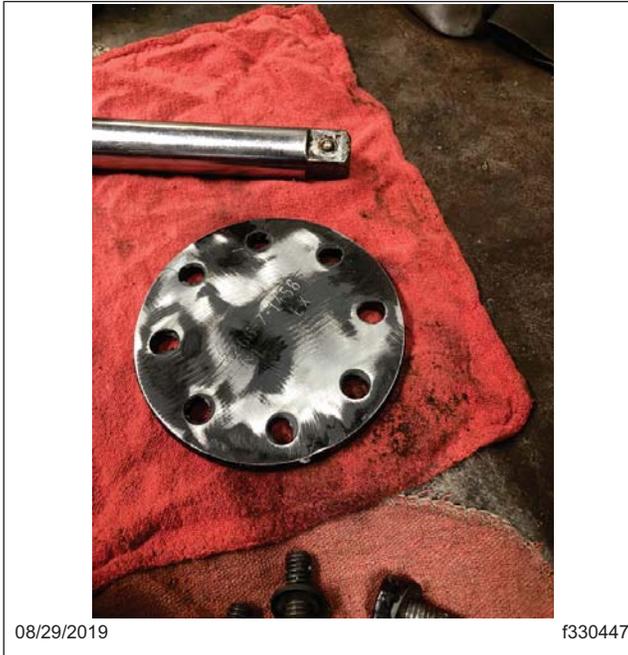
Fig. 28, Cubierta del cubo limpiada
