Mars 2021  
FL859A-AK  
NHTSA #20V -485  
Bulletin révisé

## Objet : Luminosité du cluster de tableau de bord OptiView

**Modèles concernés : Année de modèle spécifique 2015-2019 Freightliner Custom Chassis Corporation XCL, XCM, XCP, XCR et XCS construits du 21 octobre 2014 au 7 mai 2019.**

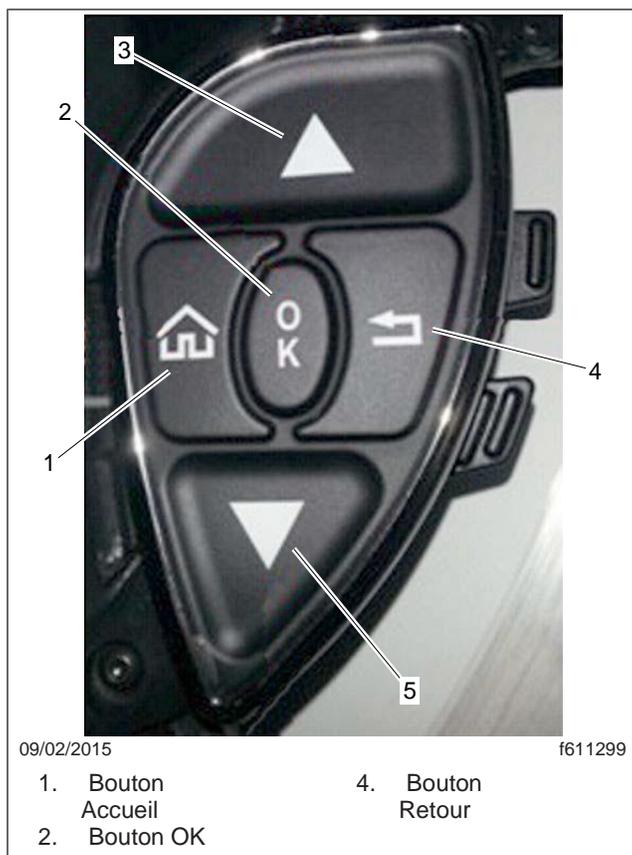
**Fig. 12, Boutons de volant**

5. Reflash le module de véhicule récréatif (RVM) avec Diagnostic Link.
6. Éteignez l'allumage.
7. Localisez le module Viper II (installé par le constructeur de corps, généralement sous le tableau de bord).
8. Lorsque l'allumage est allumé, insérez le lecteur flash intitulé « Procédure A, Étape 1 » dans le port USB ouvert du module Viper II. À l'aide des boutons du volant, illustrés à la [Fig. 12](#), accédez à Diagnostics, puis à Informations système.

9. Maintenez le bouton OK jusqu'à ce que le nouveau numéro de pièce du logiciel apparaisse, relâchez le bouton OK puis appuyez à nouveau sur le bouton OK pour commencer la mise à jour. Voir [Fig. 12](#).
10. Répétez l'étape 9 pour exécuter à nouveau la procédure Installation A.
11. À l'aide des boutons sur le volant, illustrés à la [Fig. 12](#), accédez à Diagnostics, puis à Information système.
12. Lorsque la mise à jour est terminée, vérifiez que le menu Diagnostics internes, page 1, affiche le suivant :
  - FCCC : 1.1.0 SP5
  - COPRO VERSEUR : 6.3
13. Vérifiez que le menu Informations système affiche les éléments suivants :
  - Version : XXX-XXXXX-XXX V2
  - Date : 14 août 2020

7. Localisez le module Viper II (installé par le constructeur de corps, généralement sous le tableau de bord).
8. Lorsque l'allumage est allumé, insérez le lecteur flash intitulé « Procédure B, Étape 1 » dans le port USB ouvert du module Viper II. À l'aide des boutons du volant, illustrés à la **Fig. 12**, accédez à Diagnostics, puis à Informations système.

9. Maintenez le bouton OK pour commencer la mise à jour. Voir fig. 12.

13. À l'aide des boutons sur le volant, illustrés à la **Fig. 12**, accédez à Diagnostics, puis à Information système.
14. Maintenez le bouton OK pour commencer la mise à jour et attendez que la mise à jour commence. Lorsque la mise à jour est terminée, le système redémarre.

17. À l'aide des boutons sur le volant, illustrés à la **Fig. 12**, accédez à Diagnostics, puis à l'Information système.
18. Maintenez le bouton OK pour sélectionner « App ». App « H66-1\_1\_0\_SP5.bin » apparaîtra à l'écran.

1. Localisez le module Viper II (installé par le constructeur de corps, généralement sous le tableau de bord).
2. Lorsque l'allumage est allumé, insérez le lecteur flash intitulé « Procédure C, Étape 1 » dans le port USB ouvert du module Viper II. À l'aide des boutons du volant, illustrés à la **Fig. 12**, accédez à Diagnostics, puis à Informations système.
3. Maintenez le bouton OK pour commencer la mise à jour. Voir fig. 12.

7. À l'aide des boutons sur le volant, illustrés à la **Fig. 12**, accédez à Diagnostics, puis à l'Information système.
8. Maintenez le bouton OK pour commencer la mise à jour. Attendez que la mise à jour commence. Lorsque la mise à jour est terminée, le système redémarre.

11. À l'aide des boutons sur le volant, illustrés à la **Fig. 12**, accédez à Diagnostics, puis à l'Information système.
12. Maintenez le bouton OK pour sélectionner « App ». App « H66-1\_1\_0\_SP5.bin » apparaîtra à l'écran.

2. Lorsque le contact est en position OFF, appuyez et maintenez la flèche vers le haut, la flèche vers le bas et le bouton de retour sur le volant, illustré sur la **Fig. 12**, tout en tournant le contact sur la position ON.

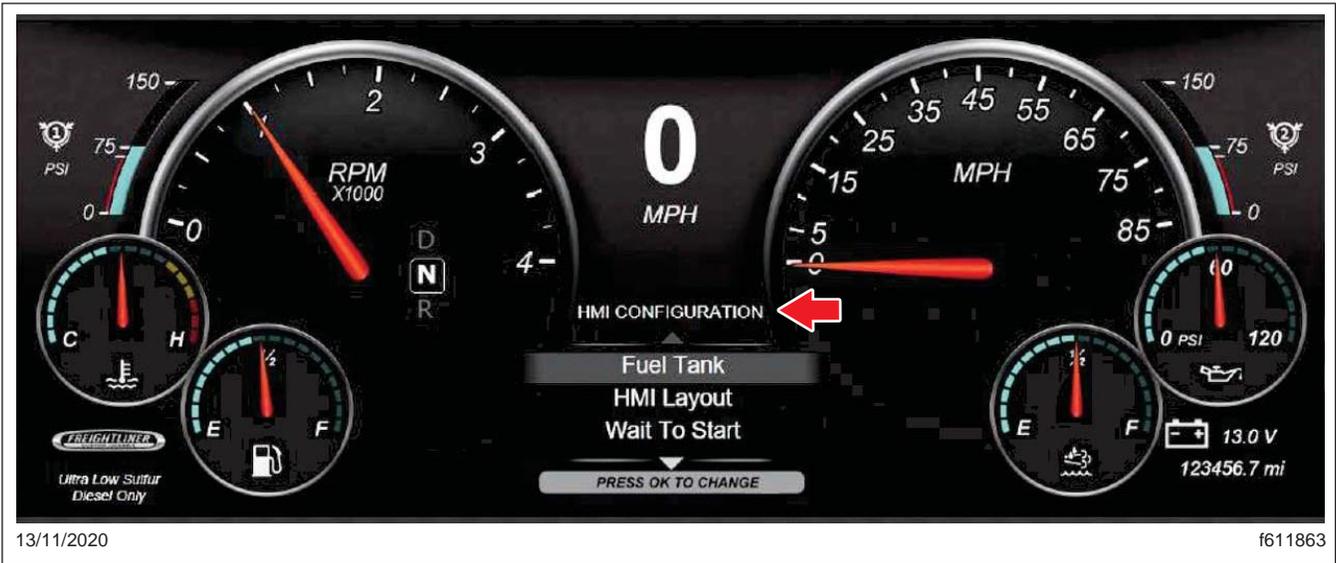
Fig. 13, Menu de configuration

3. Cela ouvrira le menu de configuration. Voir [fig. 13](#). Des exemples de six menus de configuration HMI sont présentés dans les [Fig. 14](#) et [Fig. 15](#).

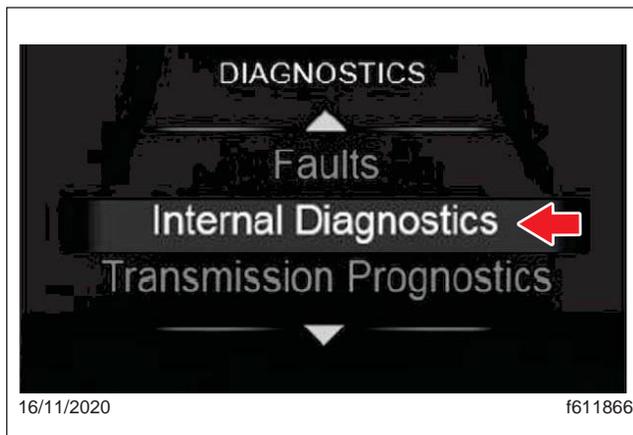
Fig. 16, Sélection des diagnostics internes

8. Vérifiez que toutes les options sont correctes. Dans le menu principal, faites défiler jusqu'à Diagnostics et appuyez sur OK, puis faites défiler vers le bas et mettez en surbrillance Diagnostics internes et appuyez à nouveau sur OK. Voir Fig. 16.
9. Faites défiler jusqu'à la page trois des écrans Diagnostics internes, présentés à la Fig. 17, à la Fig. 18 et à la Fig. 19. Confirmez que les valeurs affichées correspondent aux paramètres de ce groupe dans le tableau 3.

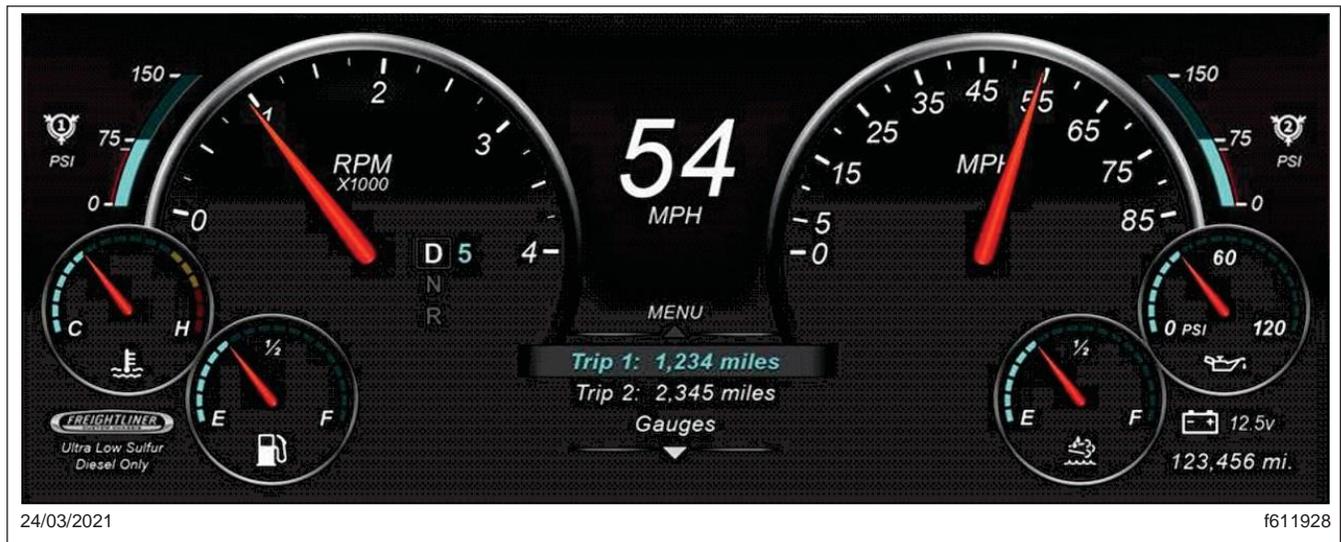
Fig. 20, Configuration IHM, FCC

16. Tournez le contact sur ON et démarrez le moteur. Vérifiez que la configuration HMI correcte s'affiche. Voir **Fig. 20** pour un IHM FCC et la **figure 21** pour l'IHM ALT.
