Marzo de 2021
FL859A-AK
NHTSA #20V-485
BOLETÍN REVISADO

Tema: Brillo del conjunto de instrumentos OptiView

Modelos afectados: Modelo específico Año 2015-2019 Freightliner Custom Chassis Corporation, chasis XCL, XCM, XCP, XCR y XCS fabricados desde el 21 de octubre de 2014 hasta martes, 7 de mayo de 2019.

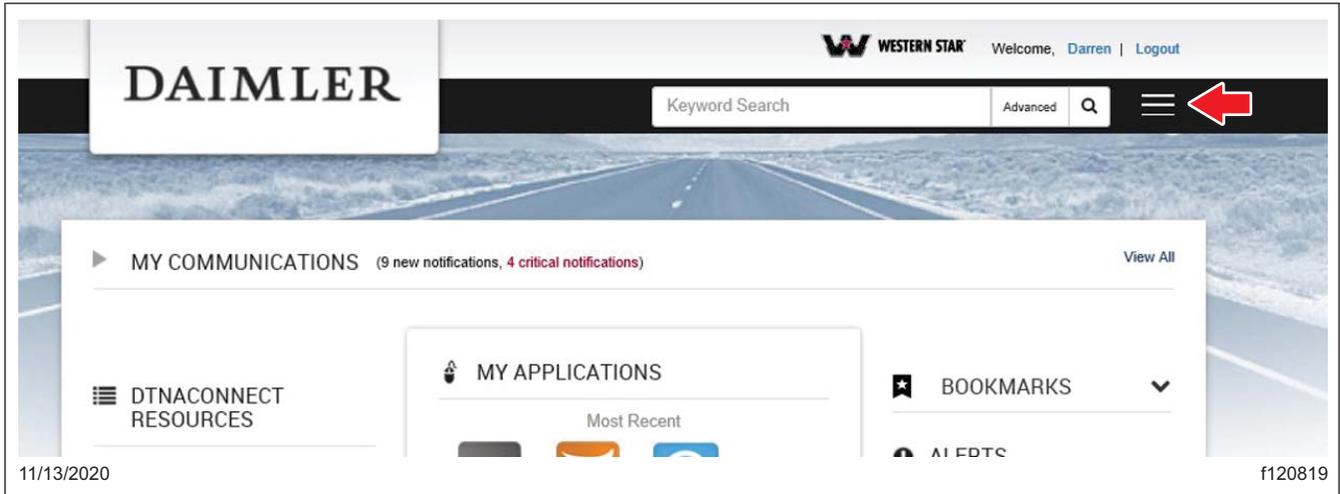
Fig. 1, Pantalla de inicio de DTNACONnect

4. En la computadora portátil, vaya a DTNACONnect y seleccione las tres barras de menú en la esquina superior derecha. Vea la [Figura 1](#).

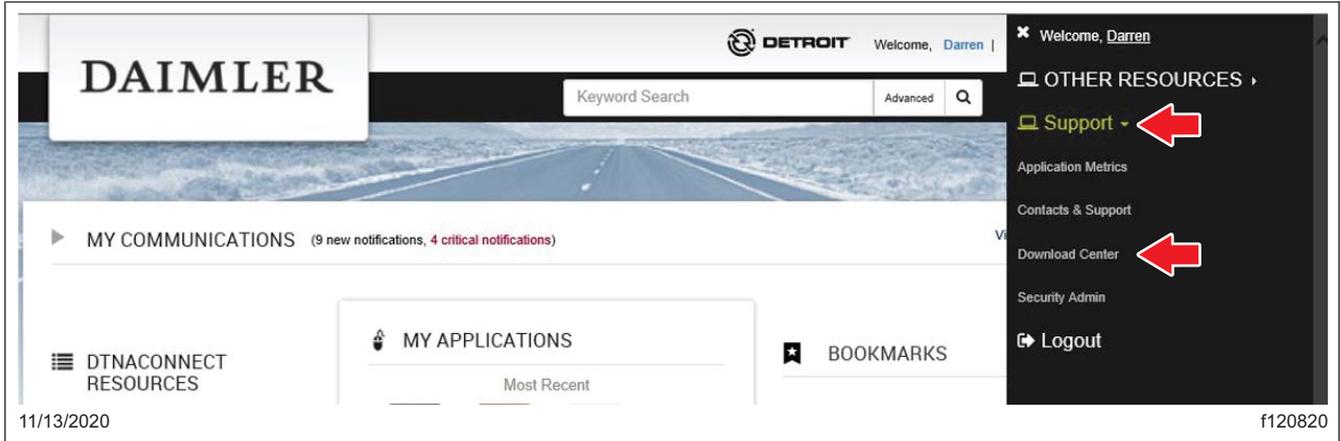
Fig. 2, Selección de la pantalla Ayuda y Centro de descargas.

5. Seleccione "Support" (Ayuda), luego seleccione "Download Center" (Centro de descargas). Vea la [Figura 2](#).

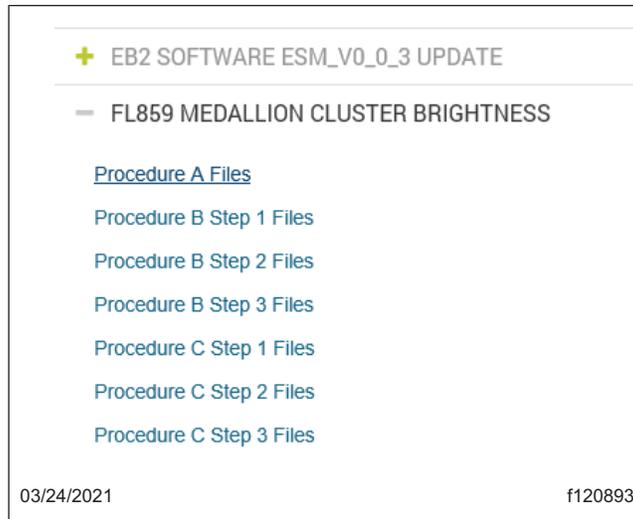
Fig. 3, Enlaces para los archivos de procedimiento

6. Desplácese hacia abajo hasta "FL859 Medallion Cluster Brightness" y seleccione el símbolo "+", luego seleccione el enlace 'Procedure A Files' (Archivos para el procedimiento A). Vea la [Figura 3](#).

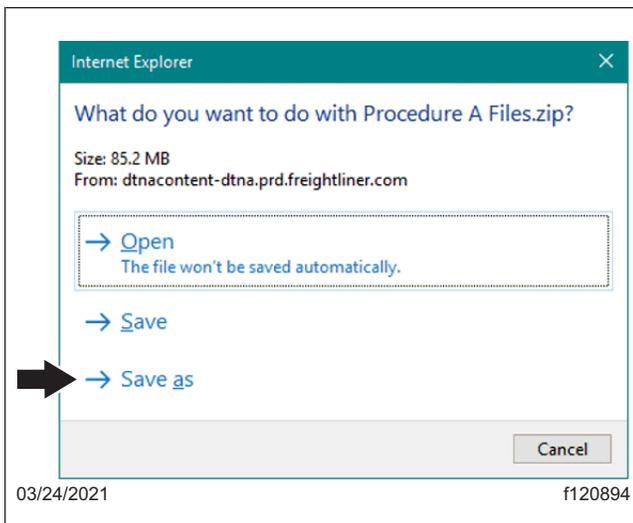
Fig. 4, Selección de 'Guardar como'.

7. Seleccione 'Guardar como'. Vea la [Figura 4](#).
8. Se abrirá una ventana preguntando dónde guardar el archivo; seleccione 'Escritorio', como se muestra en la [Figura 5](#).

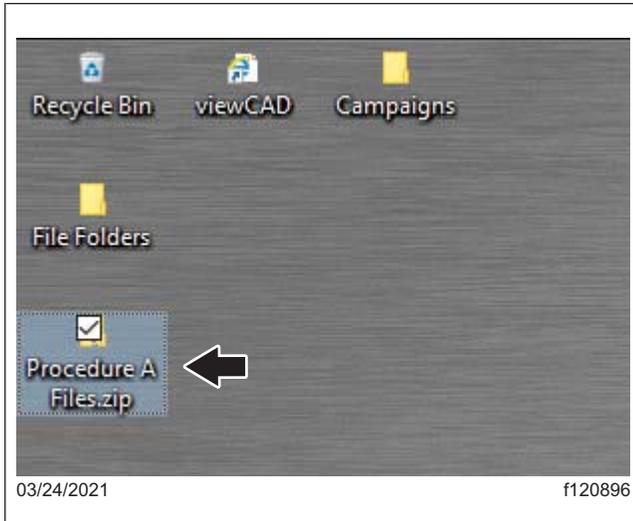
Fig. 6, Archivo 'Procedure A File' en el escritorio

9. Navegue hasta el escritorio y busque el archivo llamado 'Procedure A Files.zip'. Haga clic derecho en el archivo y seleccione 'Extraer todo ...' Vea la [Figura 6](#) y la [Figura 7](#).

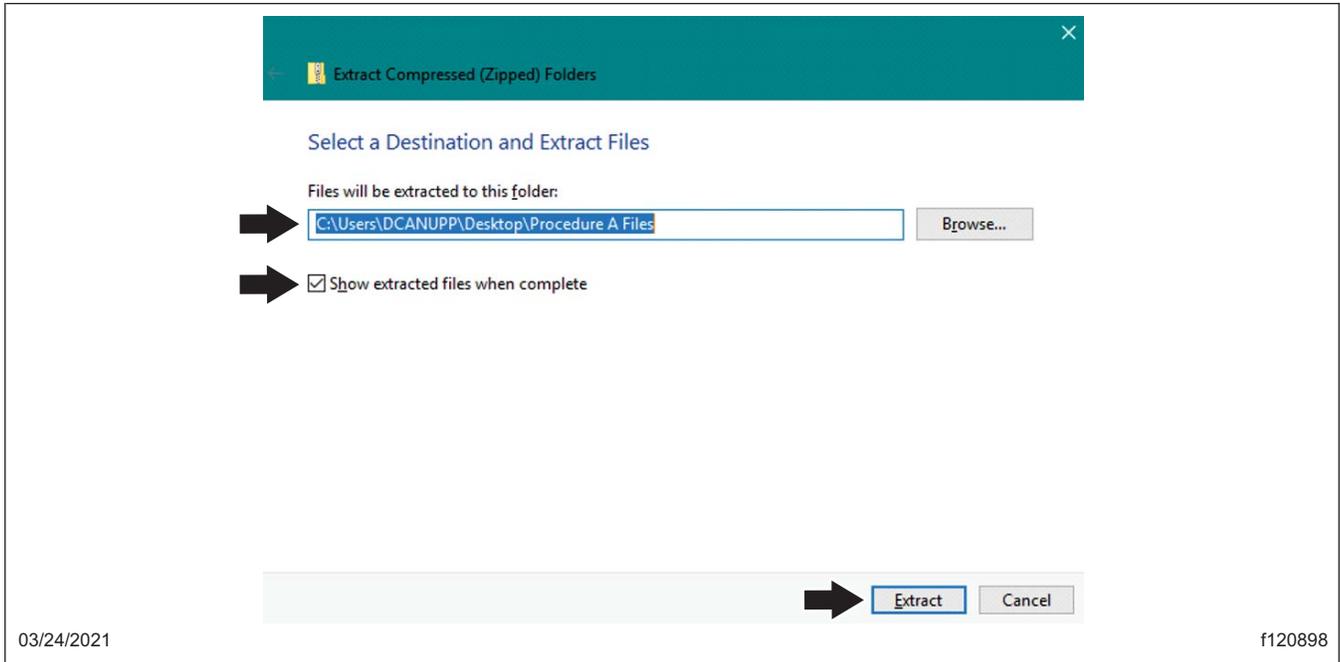
Fig. 8, Extrayendo el archivo

10. Permita que la ubicación de la carpeta predeterminada sea donde se extrae el archivo. Asegúrese de que la casilla 'Mostrar archivos extraídos cuando se complete' esté marcada, luego seleccione el botón de extracción. Vea la [Figura 8](#).

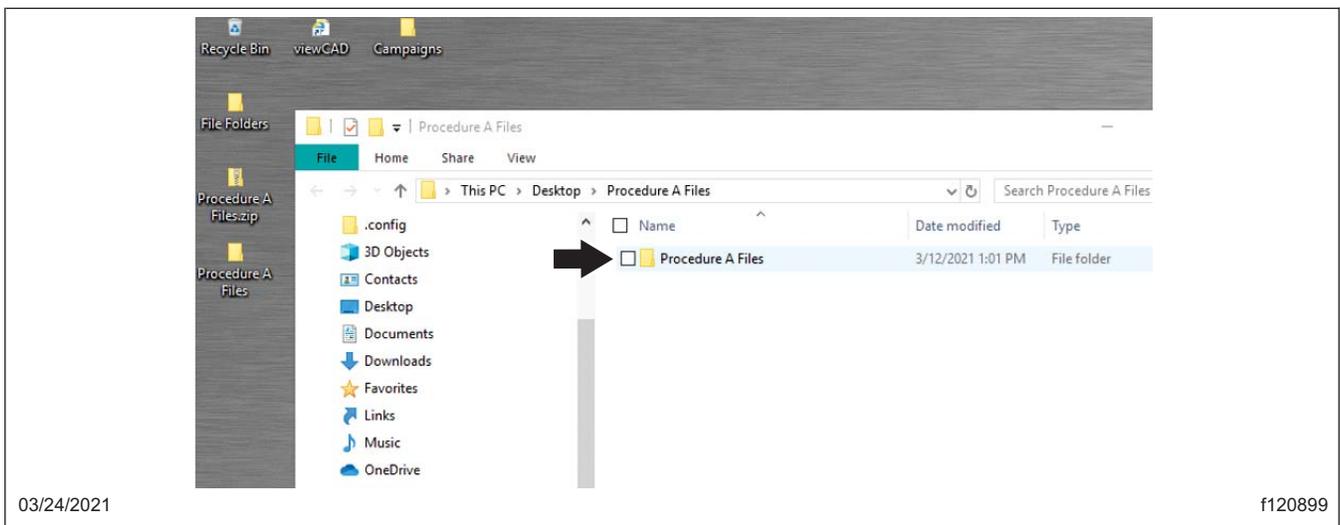
Fig. 9, Selección de la carpeta 'Procedure A Files' (Archivos del Procedimiento A)

11. Se creará una nueva carpeta denominada "Procedure A" (Procedimiento A) en el escritorio. Haga doble clic en la carpeta para abrirla. Vea la [Figura 9](#).
12. Haga clic derecho y copie todos los archivos en la carpeta 'Procedure A Files' (Archivos del Procedimiento A). Vea la [Figura 10](#).

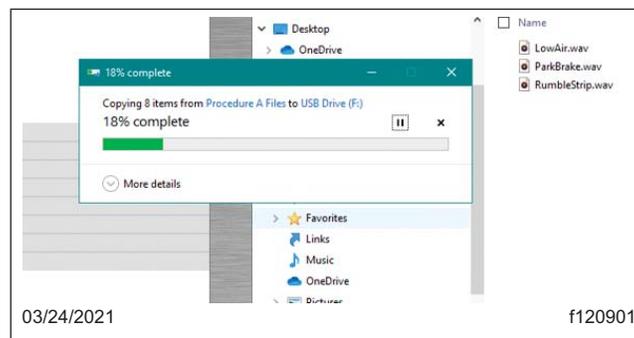
Fig. 11, Pegando los archivos en la unidad flash

13. Navegue a la unidad anotada en el paso 3 para la unidad flash, luego haga clic derecho en un espacio vacío en la unidad y seleccione pegar. Vea la [Figura 11](#).

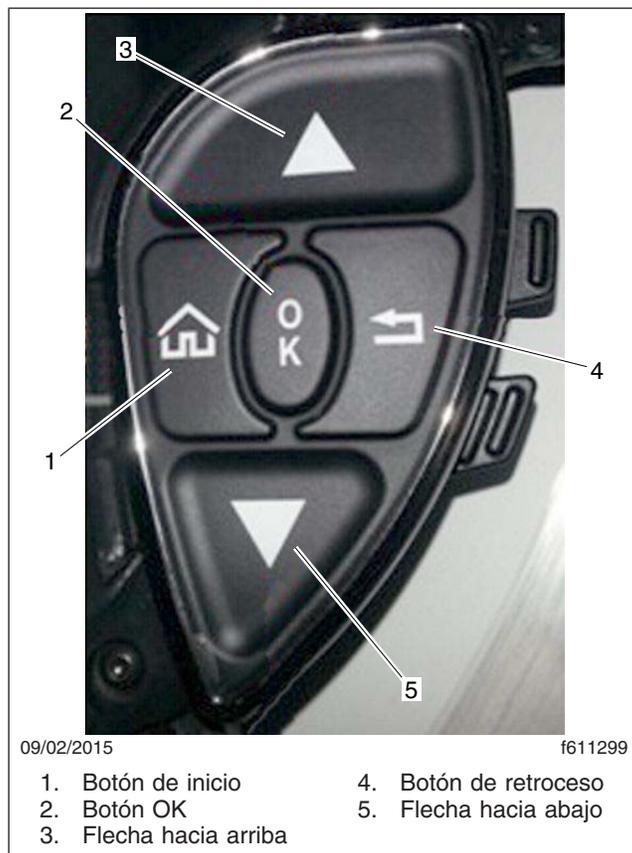
Fig. 12, Botones del volante

3. Llame al soporte técnico de FCCC al 1-800-206-3519 y solicite que el parámetro temporal 0409000004 se cargue en el host mediante CHEC para el VIN que se va a actualizar.
4. Actualice las funciones de VIN con Diagnostic Link.
5. Vuelva a actualizar el módulo de casa rodante (RVM) con Diagnostic Link.
6. Apague el interruptor de encendido.
7. Localice el módulo Viper II (instalado por el carrocerero, generalmente debajo del tablero).
8. Con el interruptor de encendido en 'ON', inserte la unidad flash etiquetada como 'Procedimiento A, paso 1' en el puerto USB abierto en el módulo Viper II. Usando los botones en el volante que se muestran en la **Figura 12**, navegue hasta Diagnóstico, luego Información del sistema.

9. Mantenga presionado el botón OK hasta que aparezca el nuevo número de pieza del software, suelte el botón OK y luego presione el botón OK nuevamente para comenzar la actualización. Vea la **Figura 12**.
10. Repita el paso 9 para volver a realizar el procedimiento A de instalación.
11. Usando los botones en el volante que se muestran en la **Figura 12**, navegue hasta Diagnóstico, luego Información del sistema.
12. Cuando finalice la actualización, verifique que el menú Diagnóstico interno, página 1, muestre lo siguiente:
 - FCCC: 1.1.0 SP5
 - COPRO VER: 6,3

7. Localice el módulo Viper II (instalado por el carrocerero, generalmente debajo del tablero).
8. Con el interruptor de encendido en ‘ON’, inserte la unidad flash etiquetada como ‘Procedimiento B, paso 1’ en el puerto USB abierto en el módulo Viper II. Usando los botones en el volante que se muestran en la **Figura 12**, navegue hasta Diagnóstico, luego Información del sistema.

9. Mantenga presionado el botón OK para comenzar la actualización. Vea la **Figura 12**.

13. Usando los botones en el volante que se muestran en la **Figura 12**, navegue hasta Diagnóstico, luego Información del sistema.
14. Mantenga presionado el botón OK para comenzar la actualización y espere a que comience. Cuando se complete la actualización, el sistema se reiniciará.

17. Usando los botones en el volante que se muestran en la **Figura 12**, navegue hasta Diagnóstico, luego Información del sistema.
18. Mantenga presionado el botón OK para seleccionar ‘App’. App “H66-1_1_0_SP5.bin” aparecerá en la pantalla.

1. Localice el módulo Viper II (instalado por el carrocerero, generalmente debajo del tablero).
2. Con el interruptor de encendido en 'ON', inserte la unidad flash etiquetada como 'Procedimiento C, paso 1' en el puerto USB abierto en el módulo Viper II. Usando los botones en el volante que se muestran en la **Figura 12**, navegue hasta Diagnóstico, luego Información del sistema.
3. Mantenga presionado el botón OK para comenzar la actualización. Vea la **Figura 12**.

7. Usando los botones en el volante que se muestran en la **Figura 12**, navegue hasta Diagnóstico, luego Información del sistema.
8. Mantenga presionado el botón OK para comenzar la actualización. Espere a que comience la actualización. Cuando se complete la actualización, el sistema se reiniciará.

11. Usando los botones en el volante que se muestran en la **Figura 12**, navegue hasta Diagnóstico, luego Información del sistema.
12. Mantenga presionado el botón OK para seleccionar 'App'. App "H66-1_1_0_SP5.bin" aparecerá en la pantalla.

2. Con el encendido en la posición OFF, presione y mantenga presionada la flecha hacia arriba, la flecha hacia abajo y el botón de retroceso en el volante, que se muestra en [Figura 12](#), mientras gira el interruptor de encendido a la posición ON
3. Esto abrirá el menú de configuración. Vea la [Figura 13](#). Se muestran ejemplos de los seis menús de configuración de HMI en la [Figura 14](#) y la [Figura 15](#).

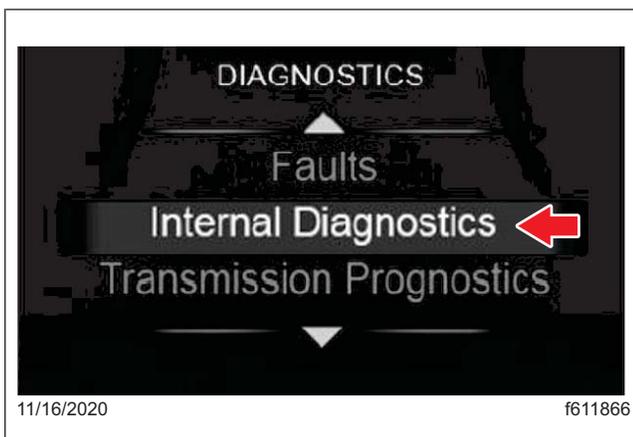
Fig. 16, Selección de Diagnósticos internos

- Verifique que todas las opciones sean correctas. Desde el menú principal, desplácese hacia abajo hasta Diagnóstico y presione OK, luego desplácese hacia abajo y resalte Diagnóstico interno y presione OK nuevamente. Vea la [Figura 16](#).

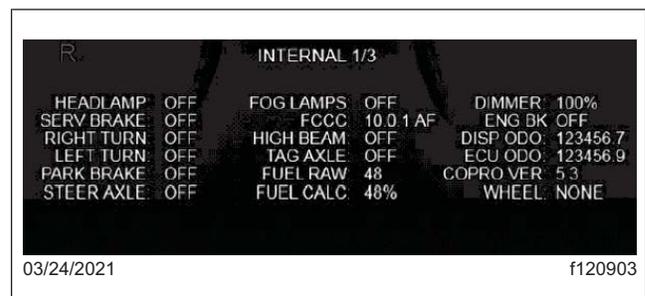
Fig. 17, Diagnóstico interno, pantalla uno

- Desplácese hacia abajo hasta la página tres de las pantallas de Diagnóstico interno, que se muestran en la [Figura 17](#), [Figura 18](#) y la [Figura 19](#). Confirme que los valores mostrados coinciden con la configuración de ese grupo en la [Tabla 3](#).

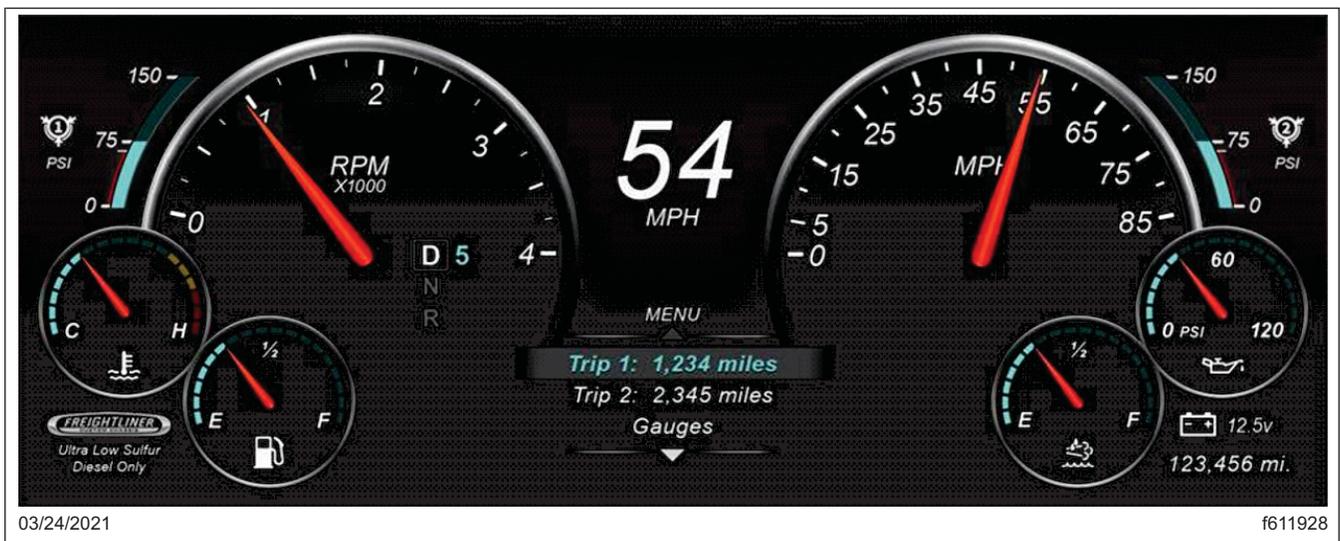
Fig. 20, Configuración HMI, FCC

15. Gire el encendido a la posición OFF y desconecte el cable negativo de la batería. Después de 10 segundos, conecte el cable negativo de la batería.
16. Gire el interruptor de encendido a ON y encienda el motor. Verifique que se muestre la configuración de HMI correcta. Vea la [Figura 20](#) para una FCC HMI y la [Figura 21](#) para ALT HMI.
