## Second Row Seat Striker Bracket Reinforcement, U.S.

**Classification** Recall Bulletin    **Section/Group** 10 - Body    **Country/Region** U.S.A.

**Year** 2013    **Model** Model S    **Version** All

**NHTSA Recall Campaign Number:** 13V-249

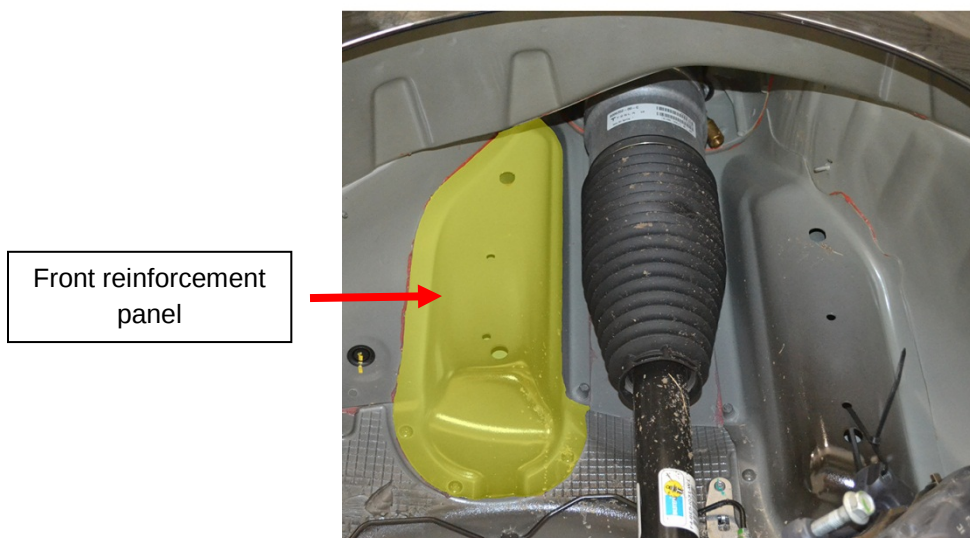
**Figure 1**

1. Remove the LH rear wheel arch liner (refer to Service Manual procedure 12011102).
2. Check the forward part of the LH rear wheel well for a front reinforcement panel (Figure 1). If one is present, no work is needed. If one is not present, continue this procedure.

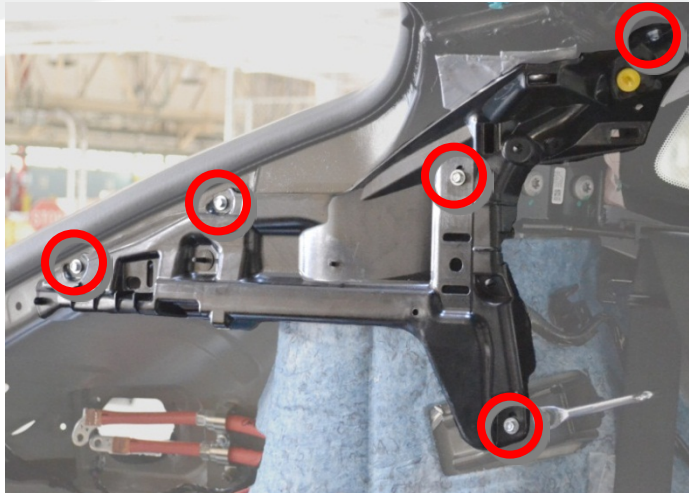
**Figure 2**

5. Remove the LH C-Pillar bracket by releasing the 5 bolts (Figure 2).

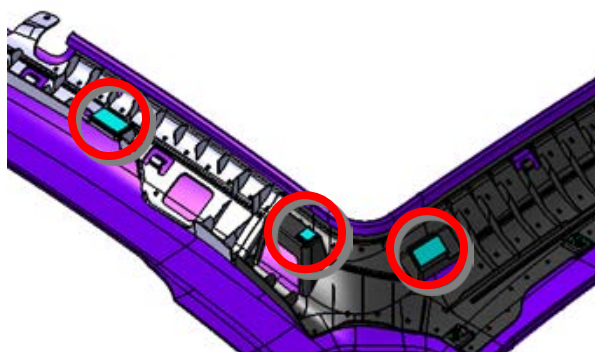
**Figure 3 (LH locations of Dual Lock shown)**

**NOTE:** Pull down the LH corner of the headliner as needed to access the upper bolt. Headliners in vehicles with panoramic roofs are secured with Dual Lock (Figure 3).

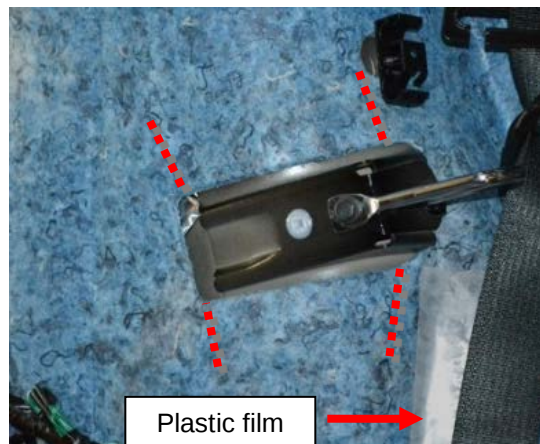
Figure 4

6. Cut the insulation as shown (Figure 4). This creates tabs that can be folded back to access the spot welds on the 2<sup>nd</sup> row seat striker bracket.

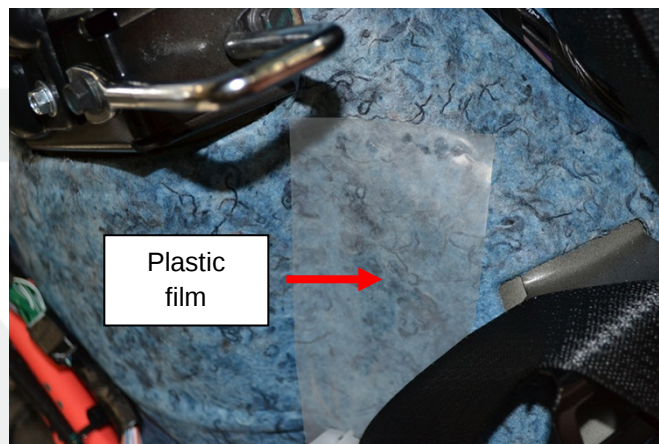
Figure 5

**CAUTION:** Do not cut or peel back the plastic film near the striker (Figure 5).

**NOTE:** If the insulation is already cut, fold it back and check to see if 4 pop rivets or bolts have already been installed at the positions in Figure 5. If so, this procedure has already been performed and no further work is required.

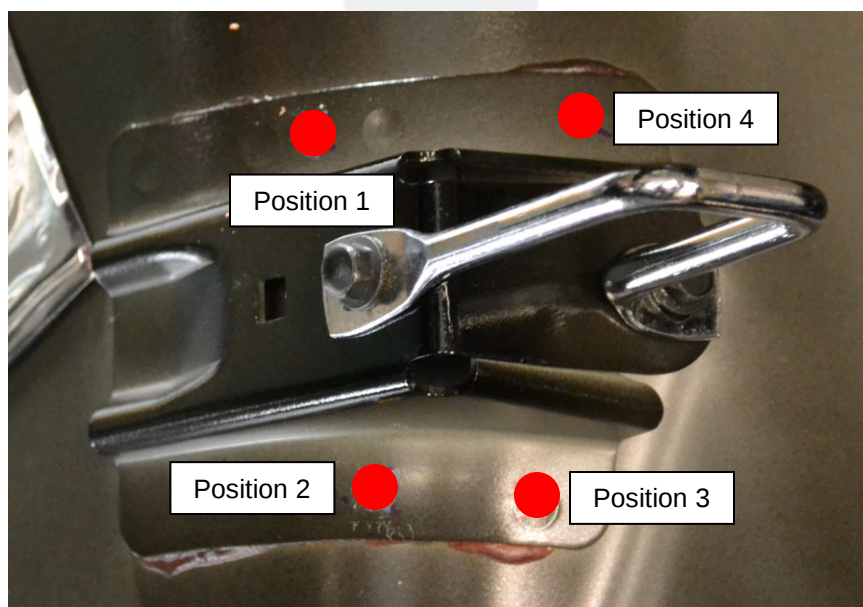
Figure 6

7. Use a marker or paint pen to mark 4 drill points (Figure 6). Do not drill at this time.
- On the top row of spot welds, 60 mm from the rear of the flange, centered top to bottom (Position 1).
  - On the bottom row of spot welds, 60 mm from the rear of the flange, centered top to bottom (Position 2).
  - On the bottom row of spot welds, 20 mm from the front of the flange, centered top to bottom (Position 3).
  - On the top row of spot welds, 20 mm from the front of the flange, centered top to bottom (Position 4).

1. Using a 1/4 in (6.35 mm) drill bit, drill position 3 on the 2<sup>nd</sup> row seat striker bracket (Figure 6). Drill completely through all sheets.

1. Using a 1/4 in (6.35 mm) drill bit, drill position 4 on the 2<sup>nd</sup> row seat striker bracket (Figure 6). Drill completely through all sheets.

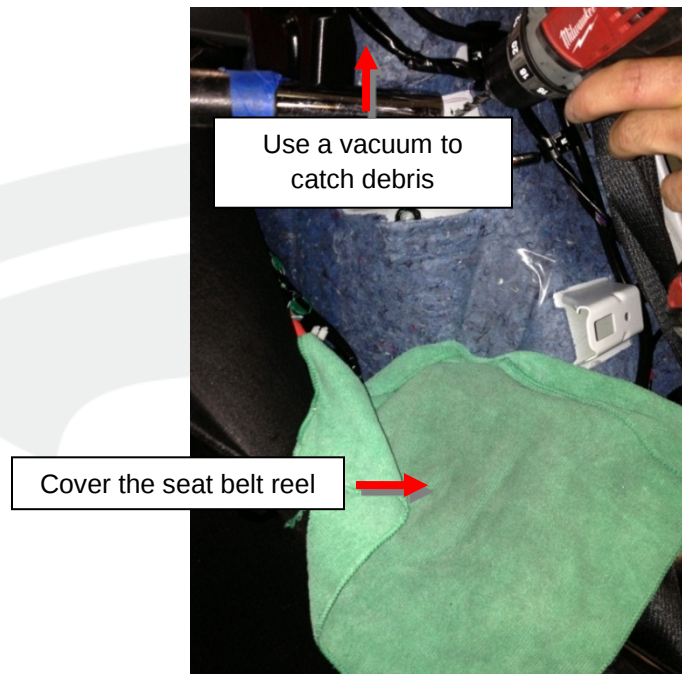
**Figure 7**

**⚠ CAUTION:** Before drilling in later steps, cover the seat belt reel. When drilling, use a vacuum to catch any debris (Figure 7).

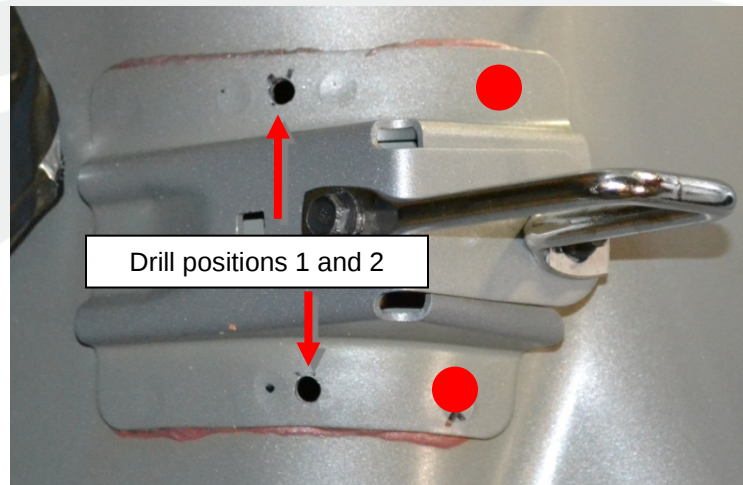
Figure 8

1. Using a 1/4 in (6.35 mm) drill bit, drill positions 1 and 2 on the 2<sup>nd</sup> row seat striker bracket (Figure 8). Drill completely through all panels.

- ⚠ **CAUTION:** When drilling, ensure that the holes in the flange are centered top to bottom.
- ⚠ **CAUTION:** When drilling, use a vacuum to catch any debris. Ensure that no debris falls between the striker bracket and wheelhouse panel.
- ⚠ **CAUTION:** Take care when drilling. Do not damage the shock absorber, which is behind the panels.

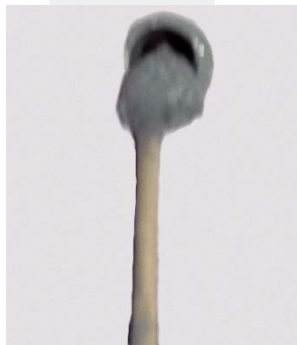
Figure 9

2. Use a cotton swab to apply etch primer to the edges and insides of the holes (Figure 9). Allow the primer to dry before continuing.

2. Use a cotton swab to apply etch primer to the edges and inside of the hole (Figure 9). Allow the primer to dry before continuing.
3. Have an assistant insert the bolt into the hole from the wheel side and hold it in place. Secure the nut on the inside (torque 12 Nm).

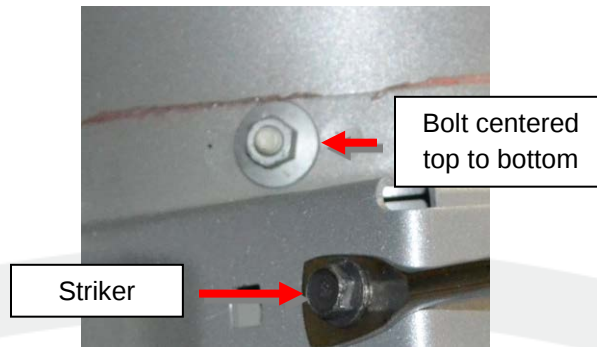
Figure 10 (Position 1 shown)

3. Have an assistant insert bolts into the 2 holes from the wheel side and hold them in place. Secure the nuts on the inside (Figure 10) (torque 12 Nm).

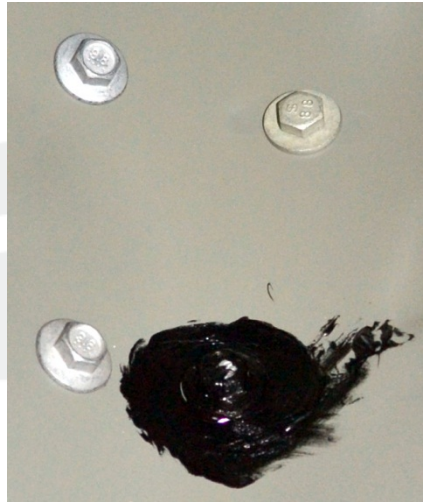
**Figure 11**

1. Clean up any metal shavings.
2. Completely cover the 4 wheel side bolt heads with sealant (Figure 11).
