URGENT SAFETY RECALL
This is an important Safety Recall.
The remedy will be performed at
NO CHARGE to you.

**Certain 2011–2016 Model Year Sienna Vehicles
Power Sliding Door
IMPORTANT SAFETY RECALL (Remedy Notice)**
This notice applies to your vehicle: VIN ABCDEFGH987654321
NHTSA RECALL NO. 16V-858

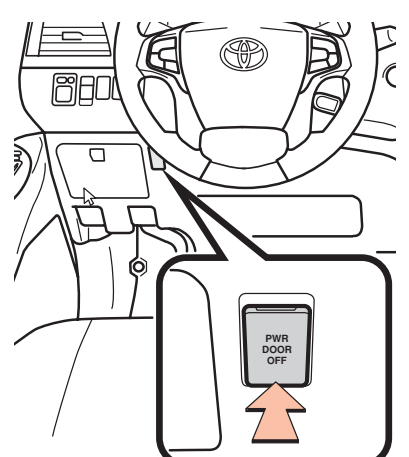
Step	1	Turn the main switch off to disable the power sliding door system.

1 Off* The sliding doors can only be opened and closed manually. <i>Ensure that the switch remains in this position until the remedy is performed.</i>

2 On The power sliding door system is enabled. An orange mark on the switch should be visible when the switch is on.

*: The power function of the power back door will be disabled while the switch is in this position. The power back door can still be used manually.

Until the remedy is performed, we strongly recommend that you disable the power sliding door system as described below:

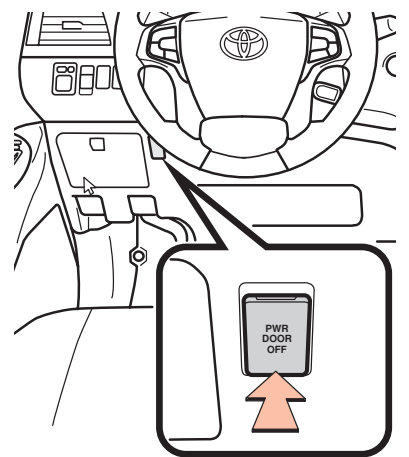
Paso	1	Apague el interruptor principal para deshabilitar el sistema de la puerta corrediza eléctrica.

1	Apagado* Las puertas corredizas sólo podrán abrirse y cerrarse manualmente. Asegúrese de que el interruptor permanece en esta posición hasta que se realice este remedio.
	2	Encendido El sistema de puertas corredizas eléctricas está habilitado. Debería poder verse una marca anaranjada en el interruptor cuando este está encendido.

*: La función eléctrica de la puerta trasera eléctrica estará deshabilitada mientras el interruptor esté en esta posición. La puerta trasera eléctrica aún puede usarse manualmente.

Hasta que se lleve a cabo este remedio, le recomendamos encarecidamente que deshabilite el sistema de la puerta corrediza eléctrica tal como se describe a continuación.
