URGENT SAFETY RECALL
This is an important Safety Recall.
The remedy will be performed at
NO CHARGE to you.

**Certain 2011–2016 Model Year Sienna Vehicles
Power Sliding Door
IMPORTANT SAFETY RECALL FOLLOW-UP NOTICE (Remedy Notice)**

This notice applies to your vehicle: VIN ABCDEFGH987654321
NHTSA RECALL NO. 16V-858

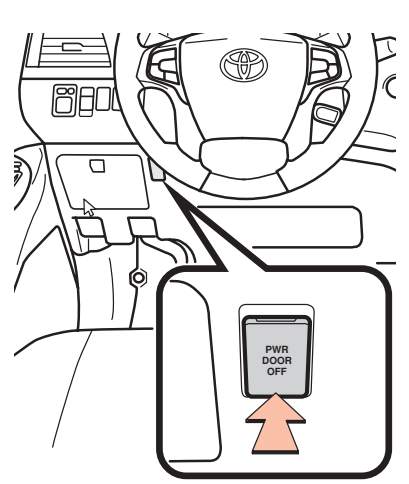
Step	1	Turn the main switch off to disable the power sliding door system.

1	Off* The sliding doors can only be opened and closed manually. <i>Ensure that the switch remains in this position until the remedy is performed.</i>
	2	On The power sliding door system is enabled. An orange mark on the switch should be visible when the switch is on.

*: The power function of the power back door will be disabled while the switch is in this position. The power back door can still be used manually.

Until the remedy is performed, we strongly recommend that you disable the power sliding door system as described below:

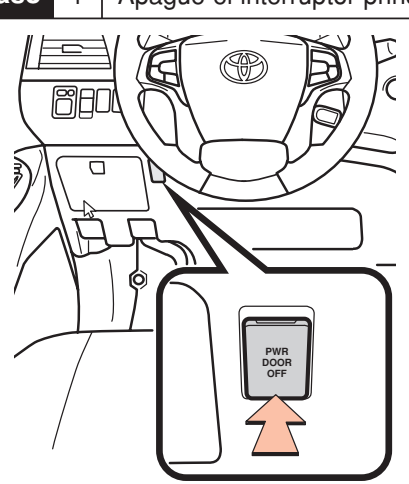
Paso	1	Apague el interruptor principal para deshabilitar el sistema de la puerta corrediza eléctrica.

<p>1 Apagado*</p> <p>Las puertas corredizas sólo podrán abrirse y cerrarse manualmente. Asegúrese de que el interruptor permanece en esta posición hasta que se realice la reparación.</p>	
	<p>2 Encendido</p> <p>El sistema de puertas corredizas eléctricas está habilitado. Debería poder verse una marca anaranjada en el interruptor cuando este está encendido.</p>

*: La función eléctrica de la puerta trasera eléctrica estará deshabilitada mientras el interruptor esté en esta posición. La puerta trasera eléctrica aún puede usarse manualmente.

Hasta que se lleve a cabo este remedio, le recomendamos encarecidamente que deshabilite el sistema de la puerta corrediza eléctrica tal como se describe a continuación.
