**INTERIM NOTICE**  
We are currently preparing the remedy. We will notify you again when the remedy is ready.

**Certain 2011–2016 Model Year Sienna Vehicles  
Power Sliding Door  
IMPORTANT SAFETY RECALL (Interim Notice)**  
This notice applies to your vehicle: VIN ABCDEFGH987654321  
NHTSA RECALL NO. 16V-858

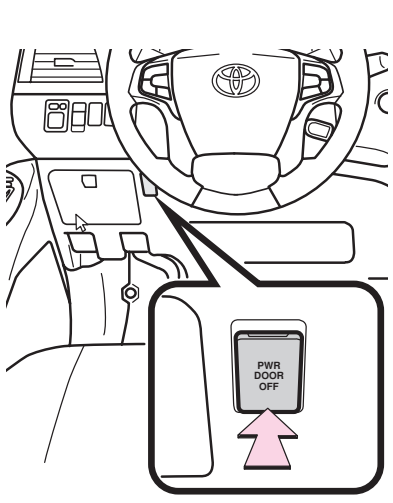
<b>Step</b>	<b>1</b>	Turn the main switch off to disable the power sliding door system.

<b>1</b> Off* The sliding doors can only be opened and closed manually. <b>Ensure that the switch remains in this position.</b>

<b>2</b> On The power sliding door system is enabled. An orange mark on the switch should be visible when the switch is on.

\*: The power function of the power back door will be disabled while the switch is in this position. The power back door can still be used manually.

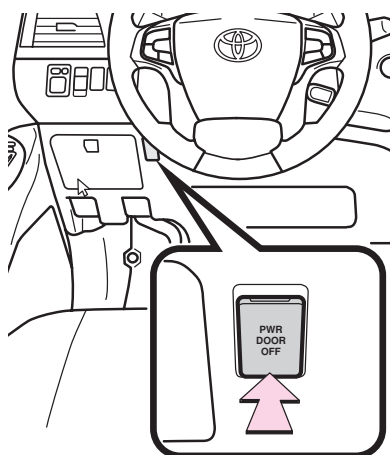
**Paso 1** Apague el interruptor principal para deshabilitar el sistema de la puerta corrediza eléctrica.

Apagado\*

Las puertas corredizas sólo podrán abrirse y cerrarse manualmente. **Asegúrese de que el interruptor permanezca en esta posición.**

Encendido

El sistema de puertas corredizas eléctricas está habilitado. Debería poder verse una marca anaranjada en el interruptor cuando este está encendido.

\*: La función eléctrica de la puerta trasera eléctrica estará deshabilitada mientras el interruptor esté en esta posición. La puerta trasera eléctrica aún puede usarse manualmente.
